Kvikkleireskredet i Gjerdrum 30. desember 2020

Hva skjedde, og hvordan kunne det skje?

Gjerdrumutvalget

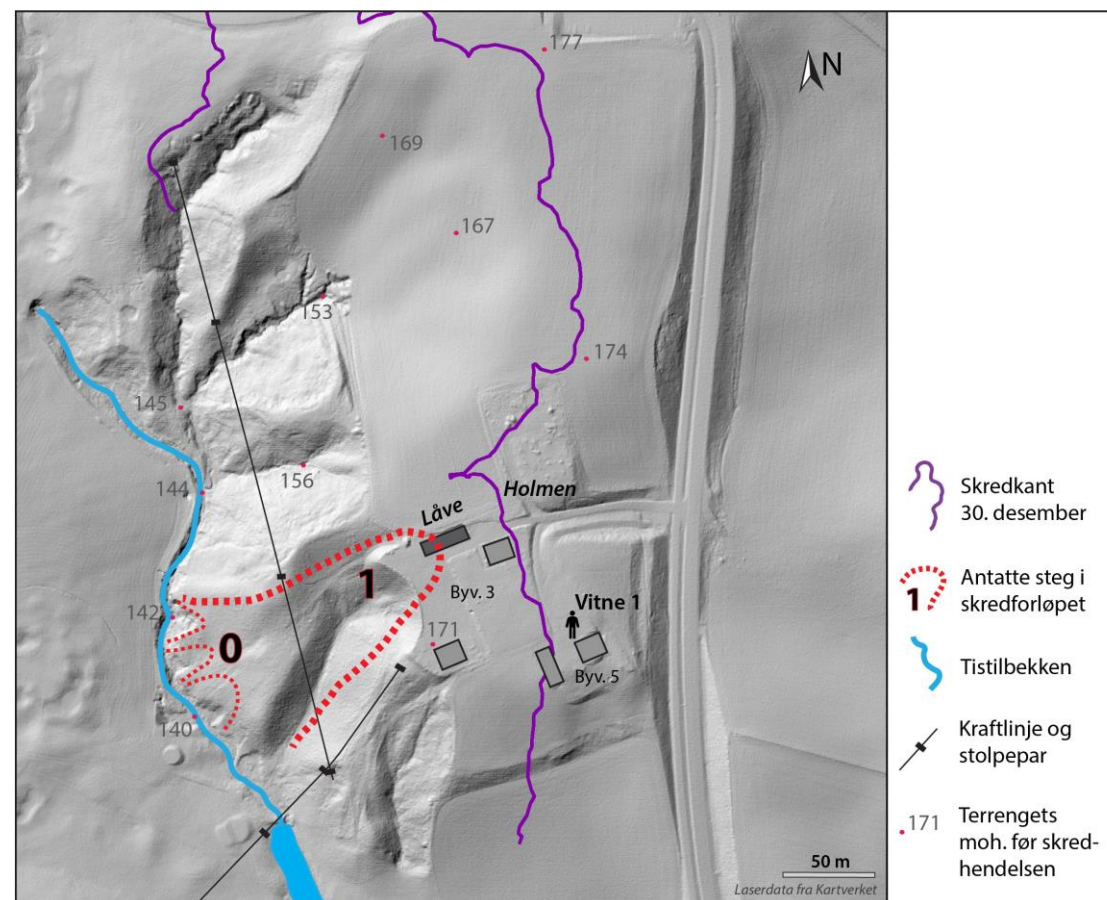
Skredets startpunkt

- Utvalget har kunnet fastslå at skredet ble utløst i Tistilbekken, vest for Holmen.
- En eller flere små utglidninger ble trolig utløst nede i skråningen i løpet av skrednatten (steg 0).
- Utglidningene i steg 0 førte til en ustabil bakkant som avdekket kvikkleire og fungerte som initialskred for et bakoverforplantende skred.
- Steg 1 er observert av et vitne, kort tid etter kl. 03:48.

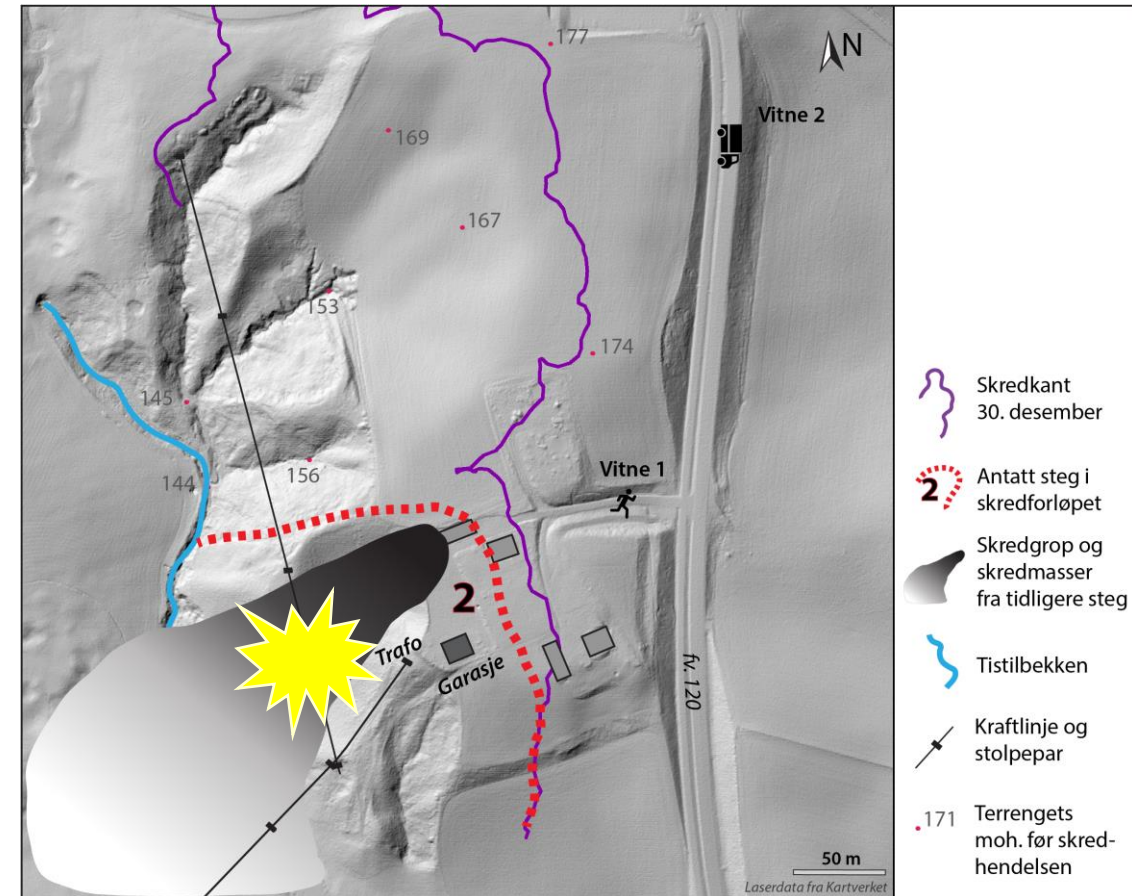
Skredets videre forløp

- I steg 2 forplantet skredet seg videre bakover og sideveis på Holmen.
- Skredet førte bl.a. til at en kraftledning og en trafostasjon ble tatt.
- Et vitne som kom kjørende så et eksplosivt, blågult lys mot sørvest.
- Strømutfall fra ble registrert ca. kl. 03:56 (Elvia).

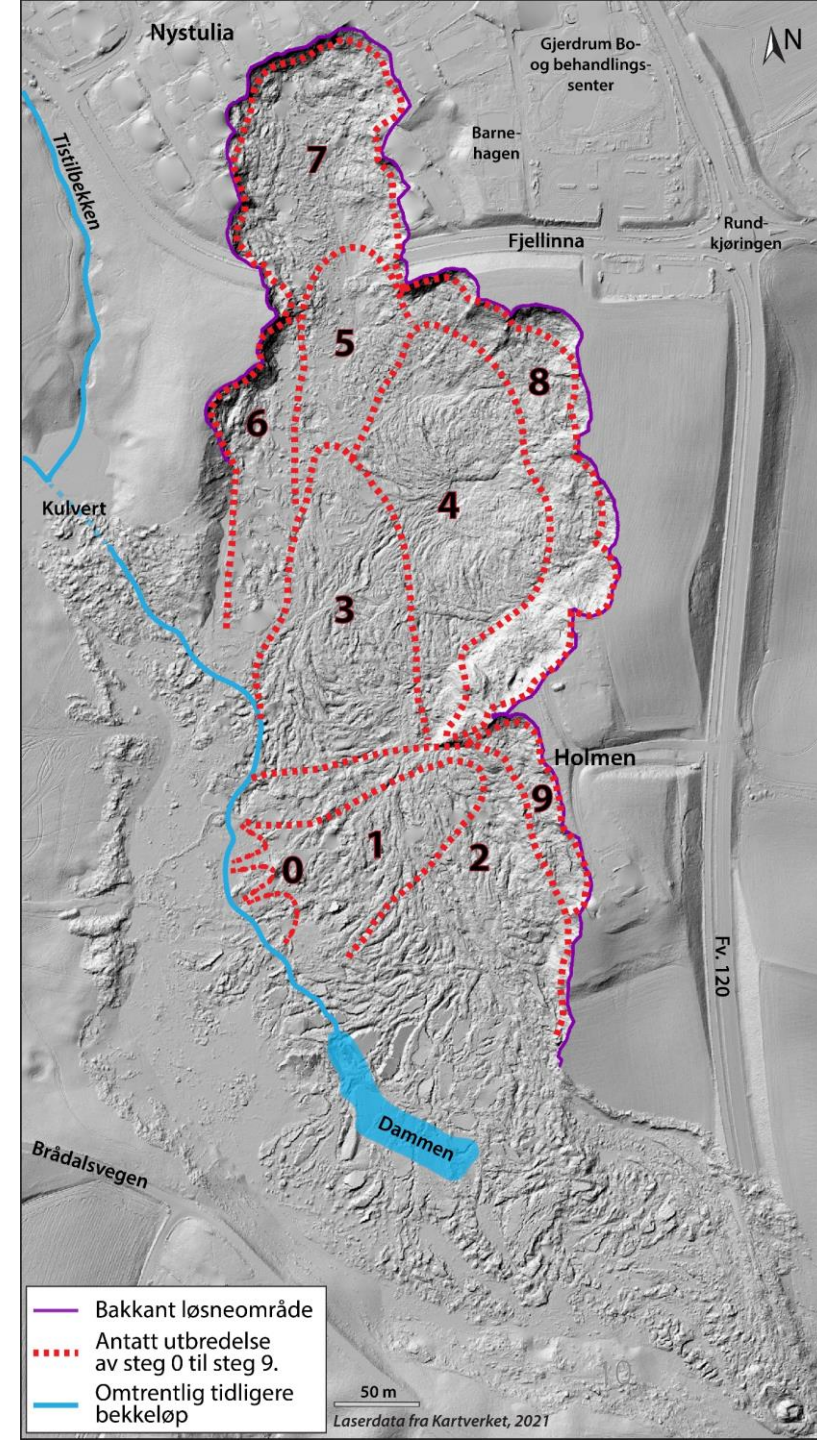
Skredets videre forløp

- I et bakoverforplantende skred glir stadig nye skalker av skrånningen ut bakover og sideveis.
- Skalker som glir ut etterlater en ny ustabil bakkant, som igjen glir ut.
- Skredet stanser først når det når en bakkant som står stabilt.
- Skredets lange utløpsområde (ca. 2 km) indikerer at store deler av de utraste massene var kvikkleire.
- Brudd i kommunikasjonslinjen til en vannforsyningsledning tilsier at **skredet nådde Fjellinna ca. kl. 03:58** (steg 5). Dette underbygges av vitneobservasjoner.
- Skredet forplantet seg deretter inn i boligområdet Nystulia (steg 7).
- Deretter skjedde det avskallinger langs skredkanten i steg 8 og 9. Mindre avskallinger har funnet sted i ukene og månedene etter (steg 10)

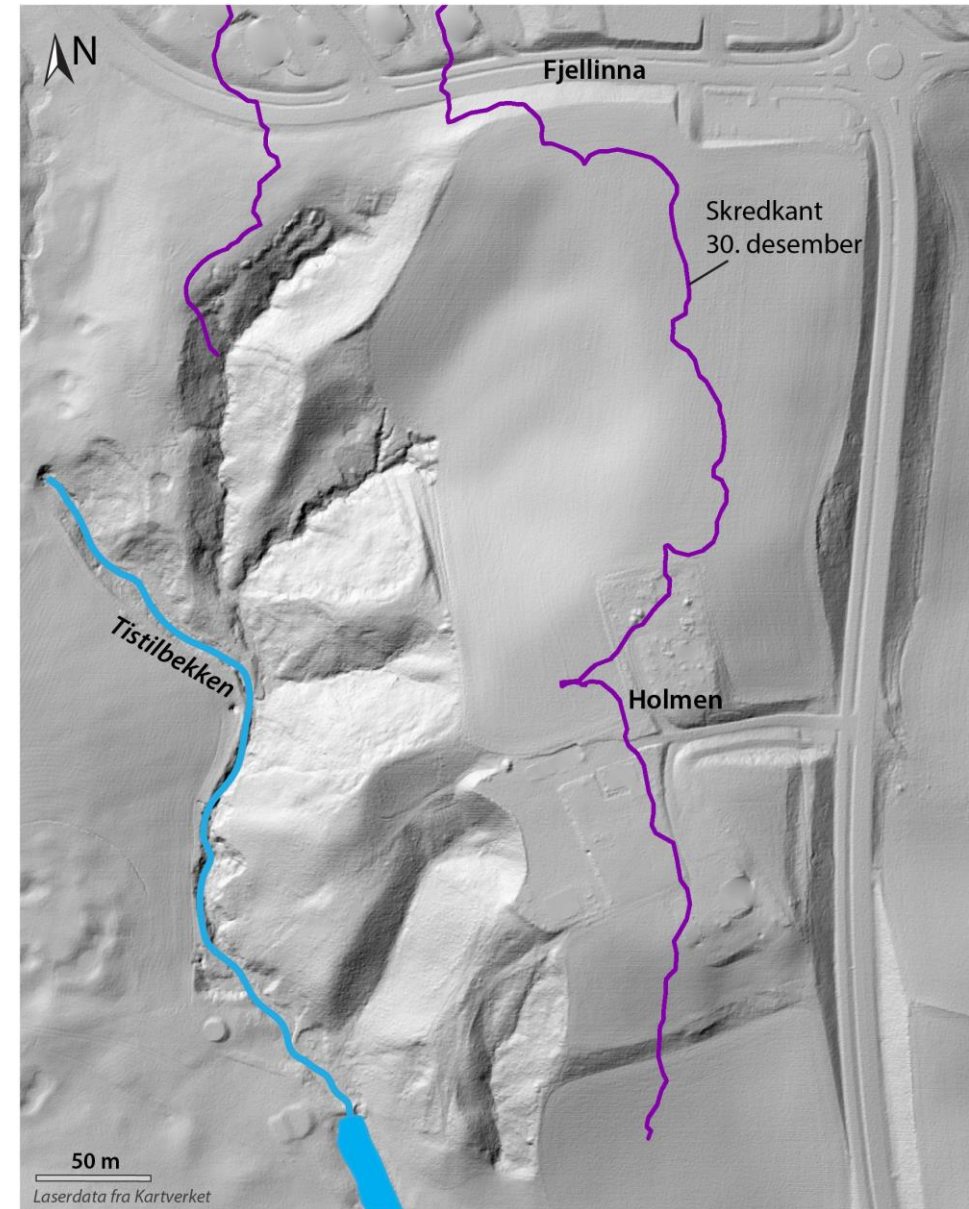
Skredets årsaker

- Forutsetningen for at det kunne gå et skred var en bratt, høy skråning med svært dårlig stabilitet, og kvikkleire i grunnen.
- Den mest sentrale årsaken til skredet var erosjon i Tistilbekken som over flere år svekket stabiliteten ytterligere.
- Skredet ble utløst av en våt høst, med høy vannføring i bekken og tilførsel av store mengder vann til bakken.

Store høydeforskjeller, opptil 30 meter dype raviner

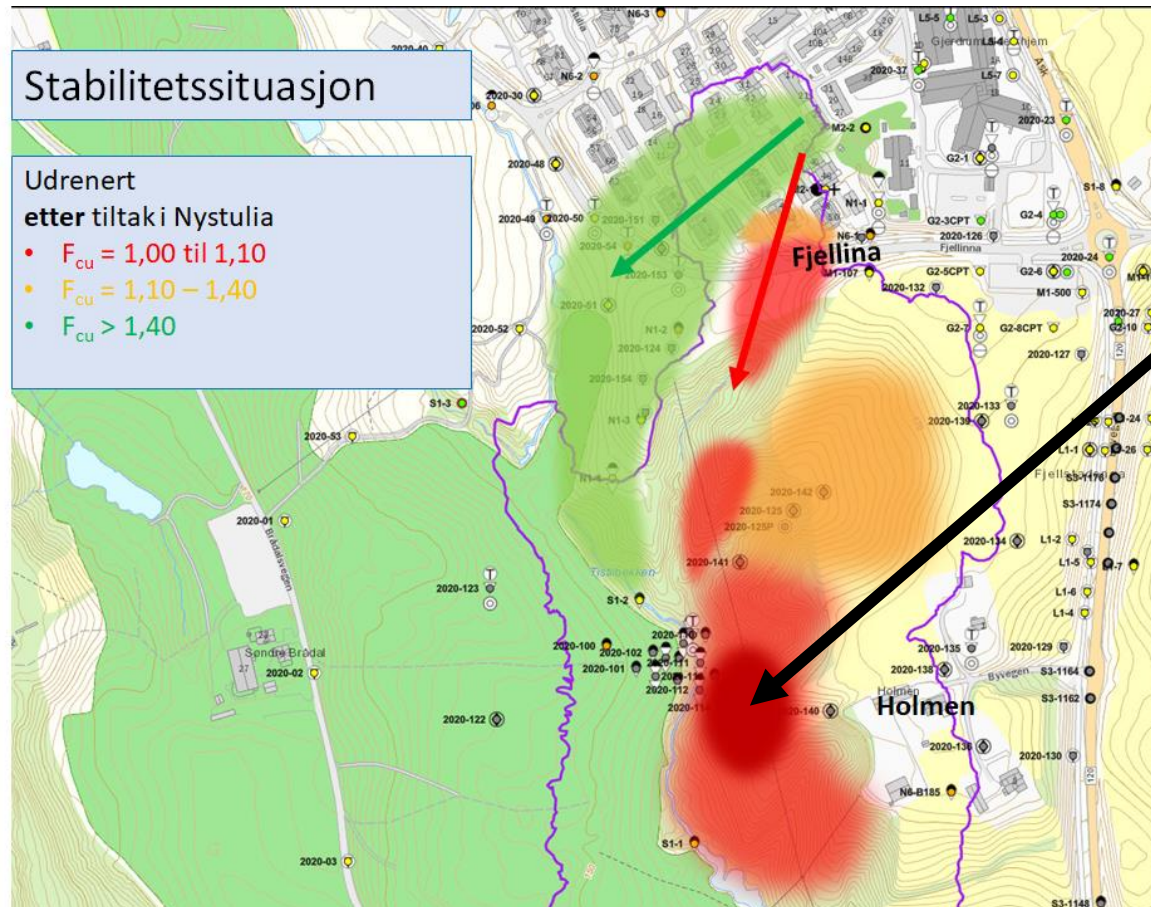
Den geotekniske stabiliteten i området

- Vurdert av utvalget selv og Multiconsult i uavhengige beregninger langs flere profiler.
- Begge finner et område med svært dårlig stabilitet vest for Holmen (dårligst stabilitet i hele det undersøkte området).
- Det underbygger konklusjon om at det var her skredet startet.
- Multiconsult finner også et område med dårlig stabilitet nedenfor Fjellinna.
- Utvalget finner at området med dårlig stabilitet ved Fjellinna ikke har påvirket skredets forløp.

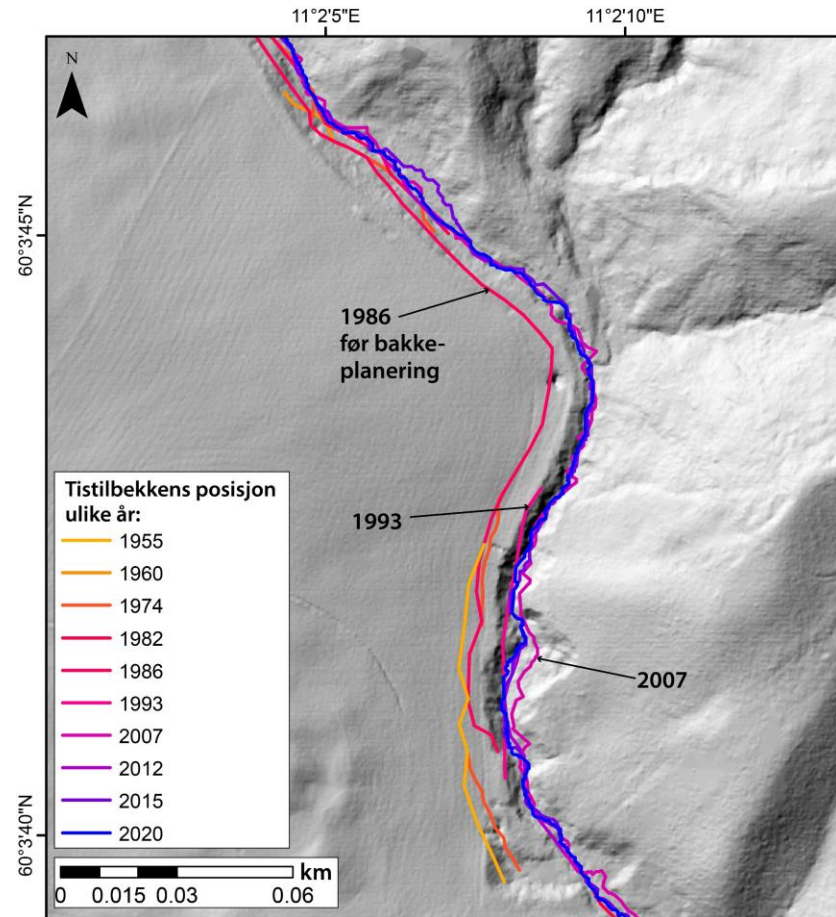
Erosjon i Tistilbekken

- Startet trolig på slutten av 1990-tallet.
- Bekkeløpet ble liggende øst for tidligere posisjon.
- Forskyvning, overflateerosjon og turbulens rundt rørene førte til at bekken grad gravde seg ned og inn i foten av skråningen på Holmen.

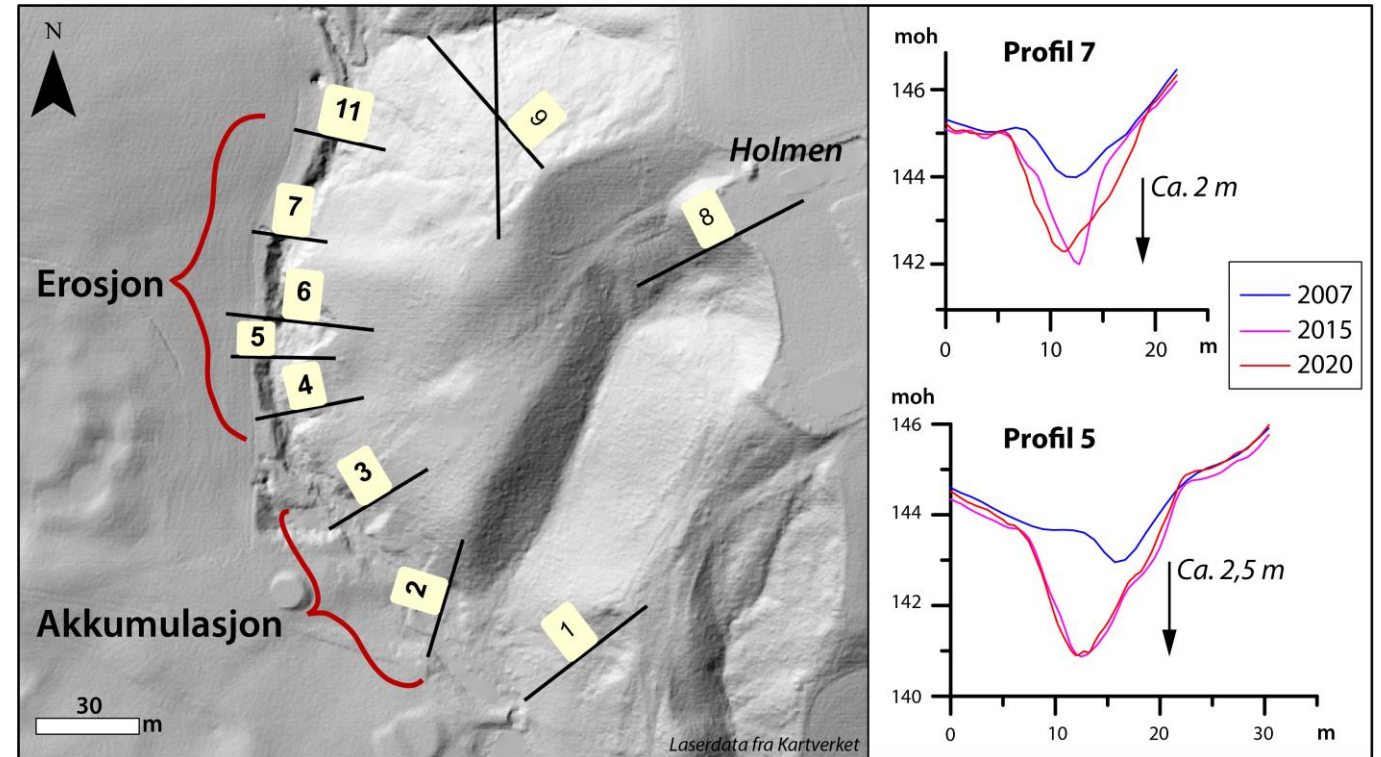
Bekkeløpets forflytting over tid

Erosjon i bekken langs utvalgte profiler (2007-2015)

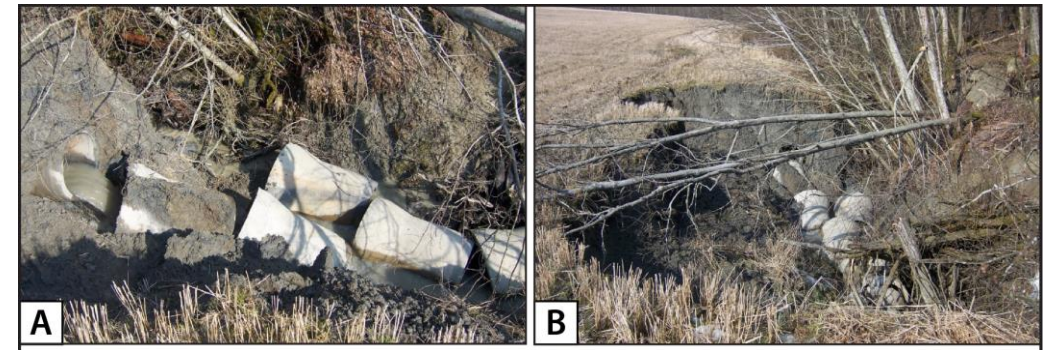
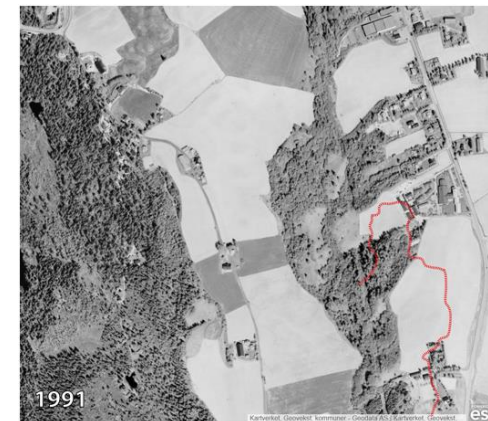
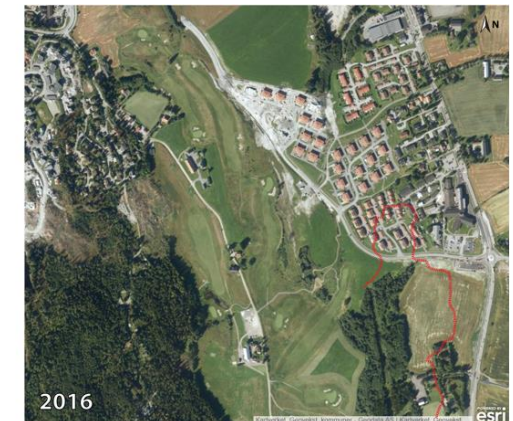
Endringer i nedbørfeltet

- Flere tette flater (urbanisering) og mindre vegetasjon gir raskere avrenning.
- Urbaniseringen har gitt flere små vannføringstopper. De største vannføringstopperne har blitt lite påvirket.
- Det er modellert en dobling av antall timer per år med vannhastigheter over kritisk nivå for erosjon.

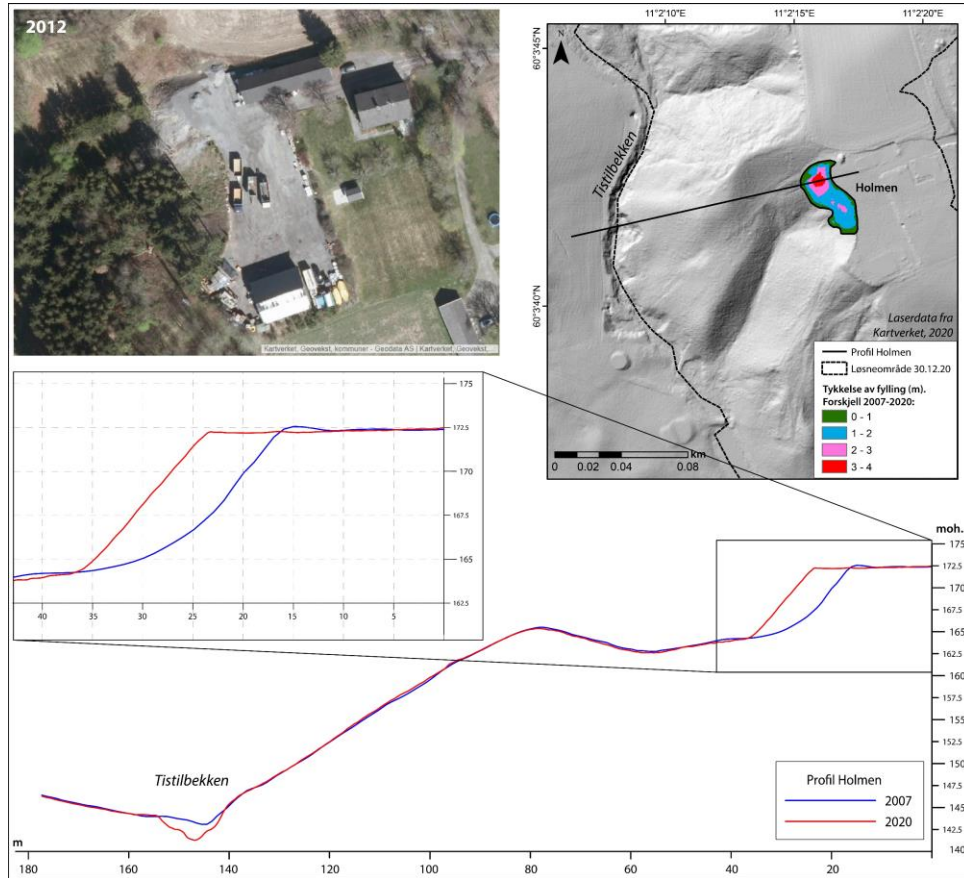
Fyllingen på Holmen

Terrengendring på Holmen

- Høydedata og flyfoto viser en gradvis utvidelse av en gårds plass på Holmen, særlig i årene frem til 2015.
- En fylling på toppen av bratt skråning er generelt svært uheldig for stabiliteten, og kan utløse skred.
- Utvalget finner imidlertid at fyllingen på Holmen ikke har forårsaket eller vesentlig påvirket forløpet til dette skredet.

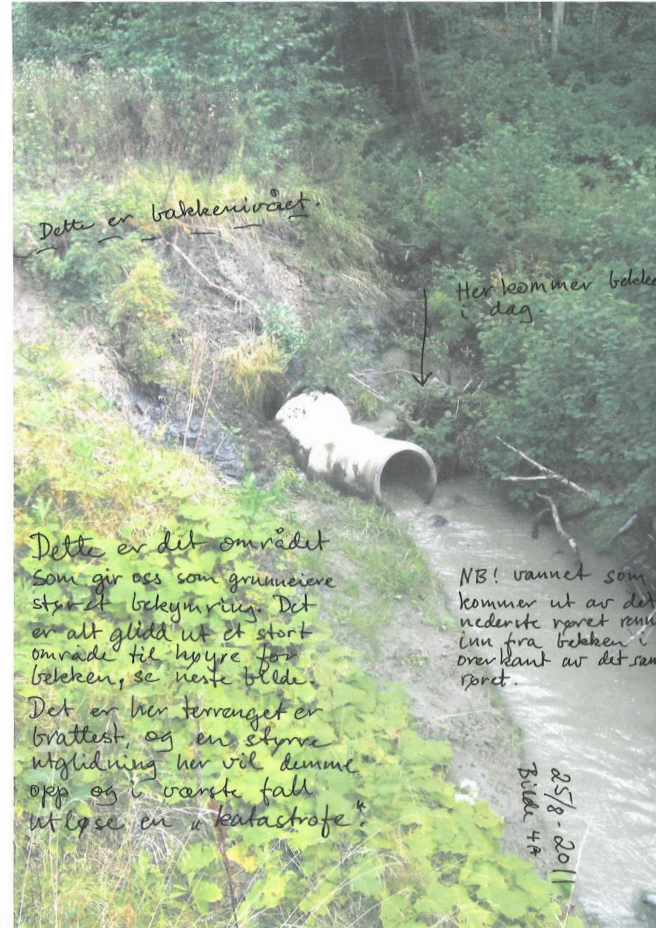
- Et av varslene kom i 2011 fra en grunneier, viste til kraftig erosjon, og ba om avklaring fra kommunen.
- Det er ikke nødvendigvis en kommunes ansvar å utbedre en slik situasjon, men kommunen bør gjøre mer for å avklare ansvarsforholdene, og for å sørge for at nødvendige tiltak blir gjennomført.
- Utvalget mener at kunnskapen om erosjon, fare for skred og mulige konsekvenser av skred burde ført til erosjonssikringstiltak i nedre del av Tistilbekken
- Utvalget tar ikke stilling til hvem som hadde ansvaret for dette.

Bilde sendt fra en grunneier til kommunen i 2011.

«Detta er det området som gir oss som grunneiere størst bekymring. Det er alt glidd ut et stort område til høyre for bekken, se neste bilde. Det er her terrenget er brattest og en større utglidning her vil demme opp og i verste fall utløse en katastrofe».
