Lakseveg nord – beskrivelse og vurdering av tiltak

Dette notatet beskriver de problempunkter som er registrert ut fra fortellerkart, befaring og samtaler med transportnæringen. Notatet begrunner prioritering av tiltak som tas med videre og kostnadsberegnes.

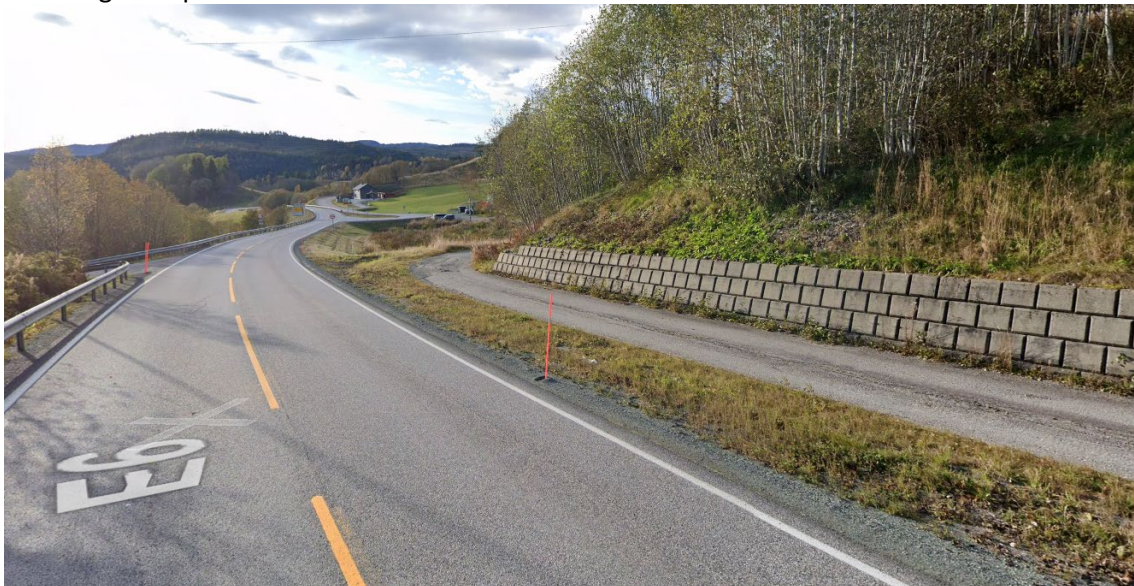
Hovedutfordringen i området er mektige forekomster av kvikkleire. Siktutbedring ser i utgangspunktet kurant ut, men det er en mur på innsiden langs E6 som sannsynligvis har en stabiliserende hensikt. Det er også vurdert ny trase for E6 som kan medføre en annen påkobling av Lakseveg nord på E6.

Det vil også være meget utfordrende å utbedre kurve på fv. 775 p.g.a kvikkleire.

Tiltaket tas ikke med videre som eget utbyggingstiltak i prosjektet.

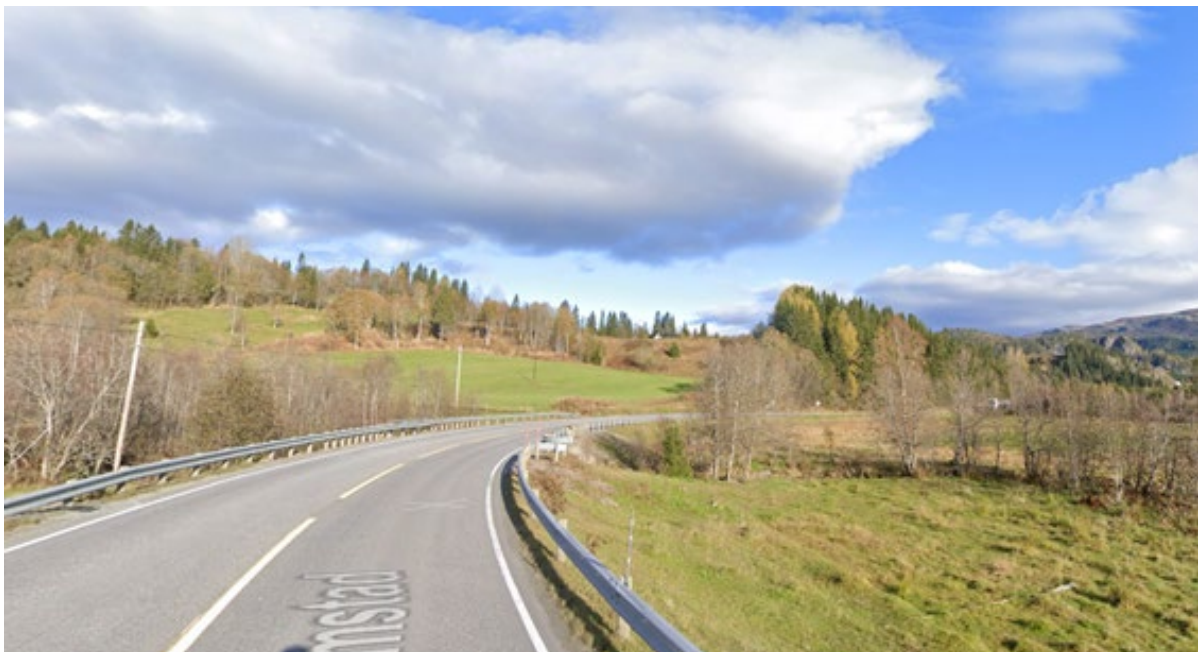
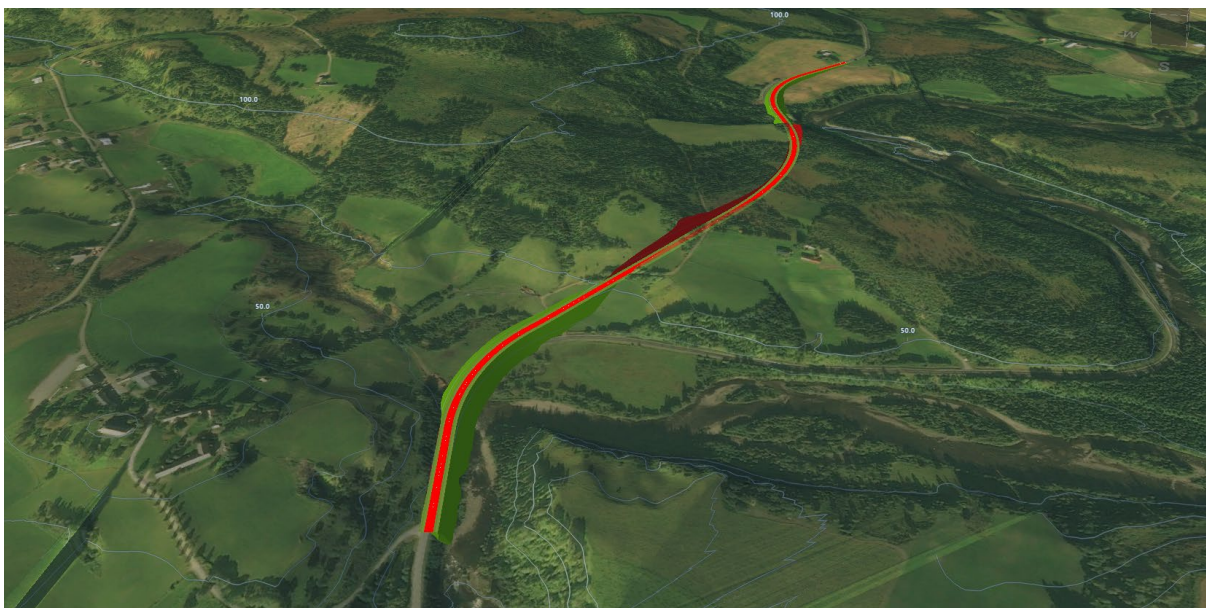
Det er mulig å utbedre dagens veg (alt. A) til vegnormalstandard forutsatt at 60 km/t opprettholdes i kurve over bru som vist på bildet under. Viktig å få en kurve med samme radius gjennom den lange kurven.

Det er ikke store kostnadsforskjeller på alternativene (ca. 10 %) og begge alternativene bør vurderes videre.

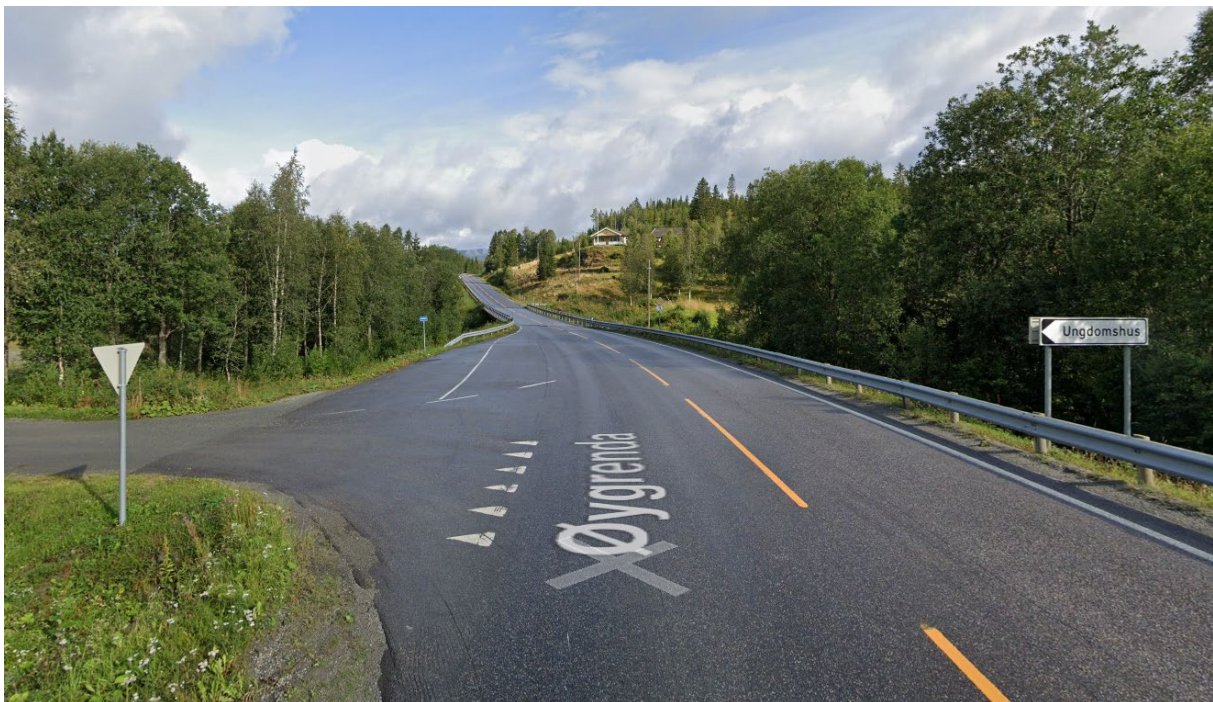
Fra transportnæringen er dette angitt som et problemområde vinterstid, hvor kombinasjonen av stigning, krappe kurver og dårlig sikt gir utfordringer. Vegen utbedres til vegnormalstandard. Utbedring av busslomme ved avkjøring til ungdomshus må vurderes.

Tiltaket tas med videre som eget utbyggingstiltak i prosjektet.

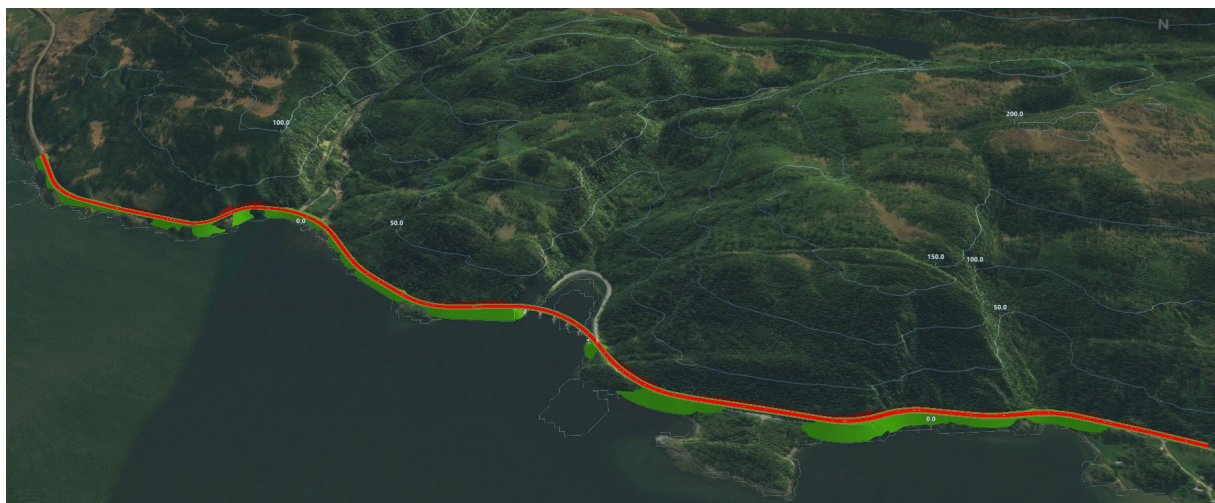
Alt. A langs dagens veg

Strekningen fra Saltbuodden til Holmen ligger i rasutsatt område. Registrert skredpunkt ved Høydalsbugt (Høydalen II), med skredfaktor 2,08 (lav). Mye nedfall av stein fra bergskjæring – noen skjæringer er boltet. Veg uten gulstripe fra Saltbuodden og fram til Ytteråbrua. 6 støttemurer med samlet lengde på ca. 160 m.

Det er usikkerhet om gjennomførbarhet av utbygging av dagens veg ved Saltbuodden. Derfor er alt. C med tunnel tatt med som et alternativ. Det er nødvendig med videre detaljplanlegging inkl. geologiske undersøkelser for å fastslå hvor høye bergskjæringene blir og om det er forsvarlig å bygge langs dagens veg.

Tiltaket tas med videre som eget utbyggingstiltak i prosjektet.

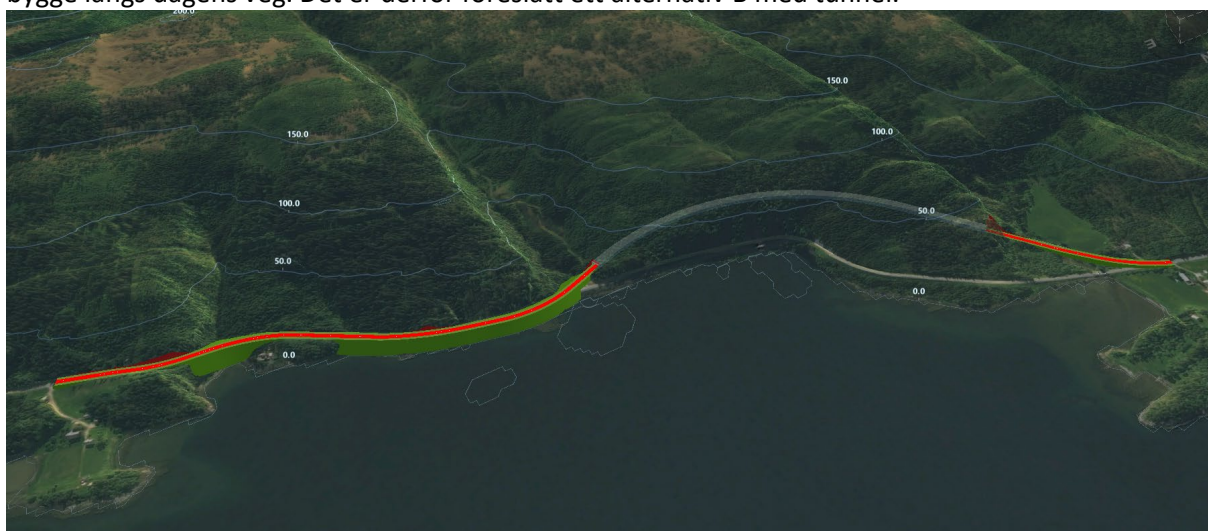
Alt. B med tunnel

Strekningen ligger i rasutsatt område hvor det er registrert 1 mindre snøras, steinnedfall fra dalside og is i vegskjæring. Steindefall fra vegskjæring er mest typisk i området. Dekkebredden ligger i hovedsak mellom 6 – 6,5m med kortere strekninger mindre enn 6 m. Det er 3 støttemurer på strekningen med samlet lengde 134m.

Alt. A langs dagens veg er problematisk grunnet meget høye bergskjæring, støttemurer og anleggsgjennomføring. Det er også for denne strekningen nødvendig med videre detaljplanlegging inkl. geologiske undersøkelser for å fastslå hvor høye bergskjæringene blir og om det er forsvarlig å bygge langs dagens veg. Det er derfor foreslått ett alternativ B med tunnel.

Tiltaket tas med videre som eget utbyggingstiltak i prosjektet.

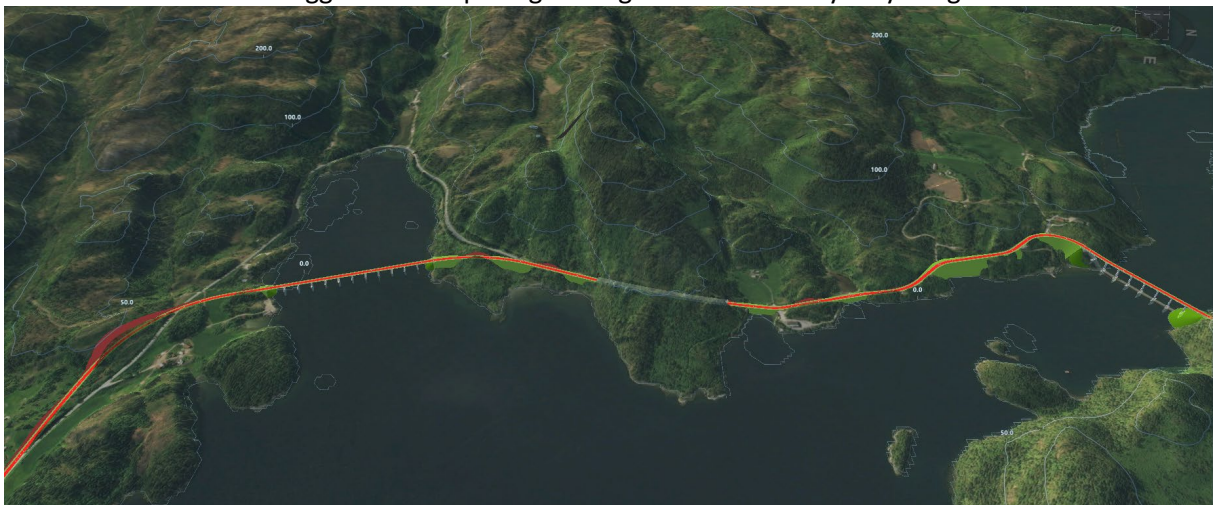
Alt. A1 Langbogen

Det registrert 2 ulykker med lettere personskade. Begge ulykkene er utforkjøringsulykker i kurve. Mye nedfall av is/stein fra vegskjæring, men også løsmasser/stein fra dalside. God bæreevne. Foldabraua (336m) og 2 tunneler på strekningen; Bergsviktunnelen (350m) og Finnmotunnelen (233m), alle bygd i 1969.

Det er ikke mulig å utbedre dagens veg til vegnormalstandard, uten fylling/bru i Langbogen. Alt. A1 viser utbedring av dagens veg med bru i Langbogen på ca. 400m. Muligheten for å fylle i Langbogen må undersøkes nærmere da en fylling vil gi betydelig mindre kostnader enn bru. Dette er vist som alt. A2. Det forutsettes at begge tunneler på dagens veg utbedres med ny belysning.

Tiltaket tas med videre som eget utbyggingstiltak i prosjektet.

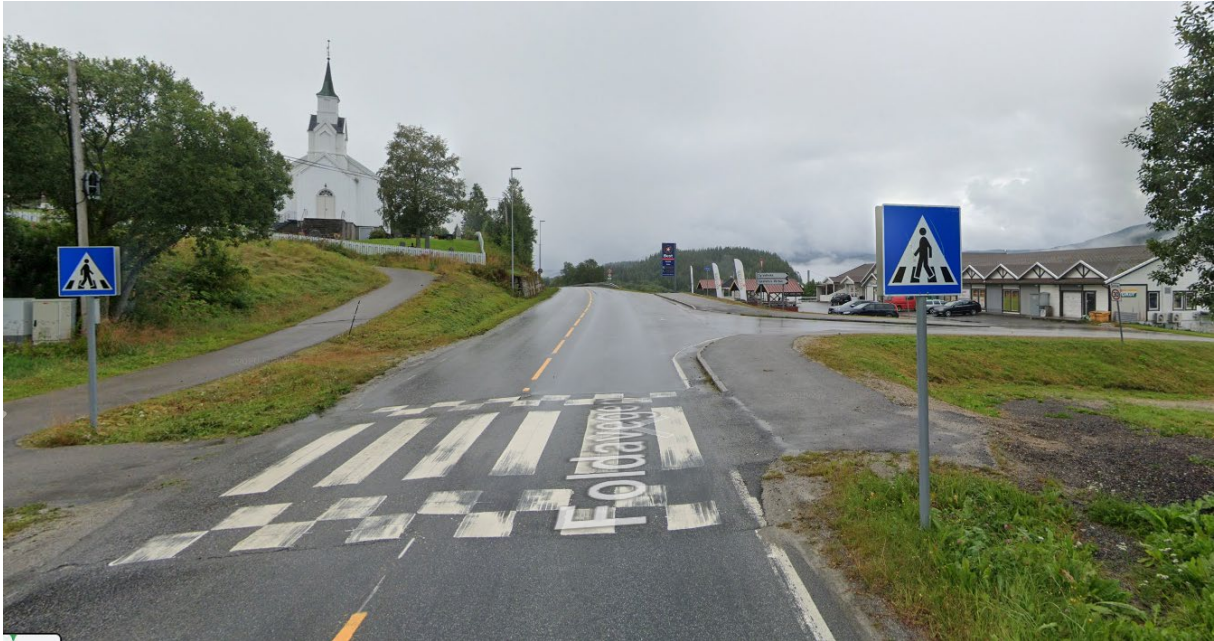
Det er i dag opphøyet gangfelt og busslommer ved avkjøring til skole/butikk i sentrum. Fartsgrensa er 40 km/t i området ved gangfeltet og 50/60 km/t resten av strekningen i sentrumsområdet.

Opphøyet gangfelt i Foldereid sentrum

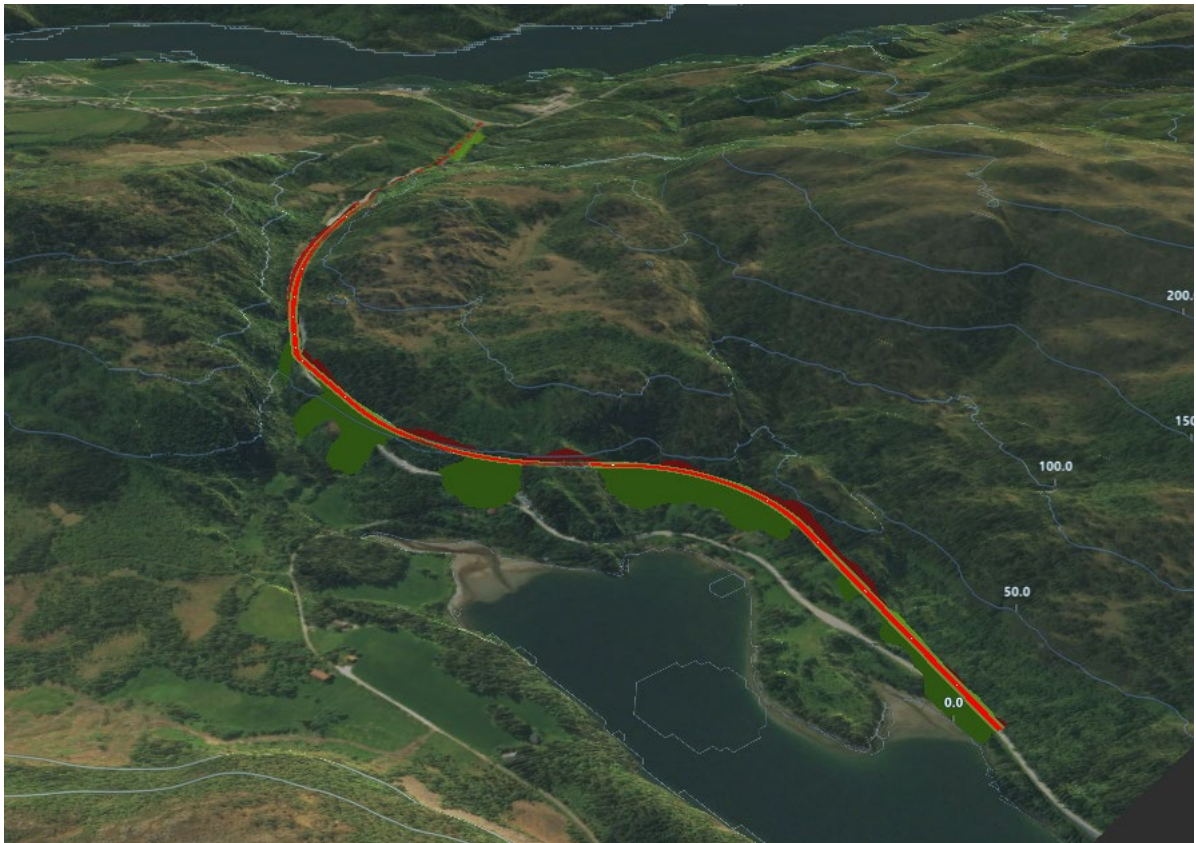
Trolldalen alt. A veg i dagen

Det er ikke mulig å oppnå vegnormalstandard langs dagens veg og det er foreslått to mulige traseer. Alt. A har store terrenginngrep med høye skjæringer og fyllinger. Det er tidligere registrert kvikkleire i området.

Det må derfor gjennomføres nærmere geotekniske og geologiske undersøkelser for å avklare gjennomførbarheten av spesielt alt. A. Alt. B med lang tunnel antas å ha noe større sikkerhet for gjennomføring. Utbedring av kryss ved Nordlandskorsen inngår i tiltaket. Det vil være naturlig med et samarbeid med Nordland fylkeskommune om samtidig utbedring av strekningen fram til Årsandøy.

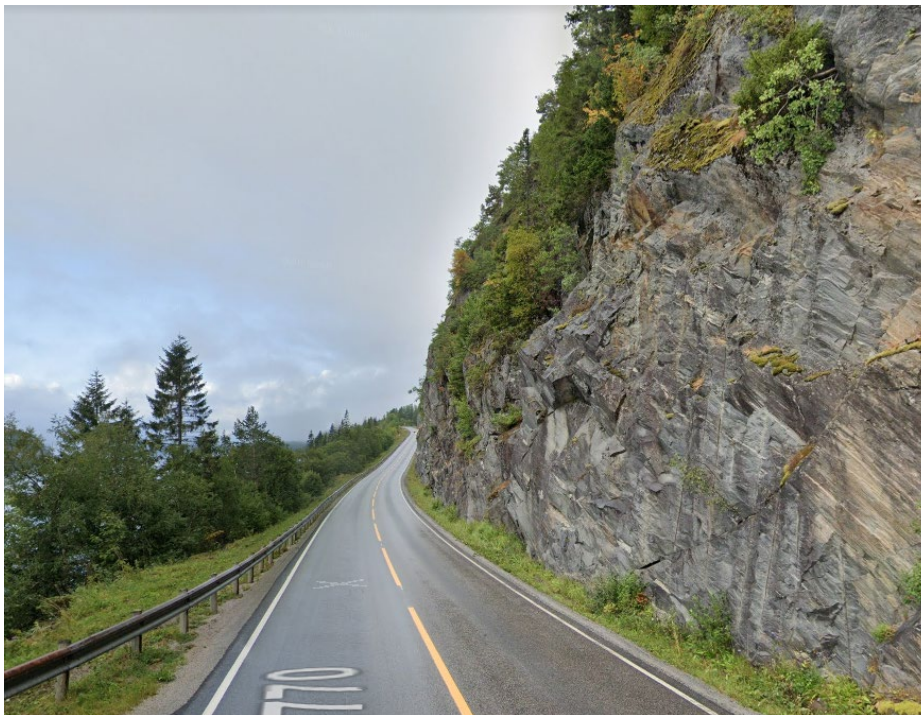
Fra Foldereid er det høye bergskjæringer med noe steinnedfall. Utvidelse av fanggrøft tas med i tillegg til utbedring av kurve.

Dagens situasjon sett fra øst

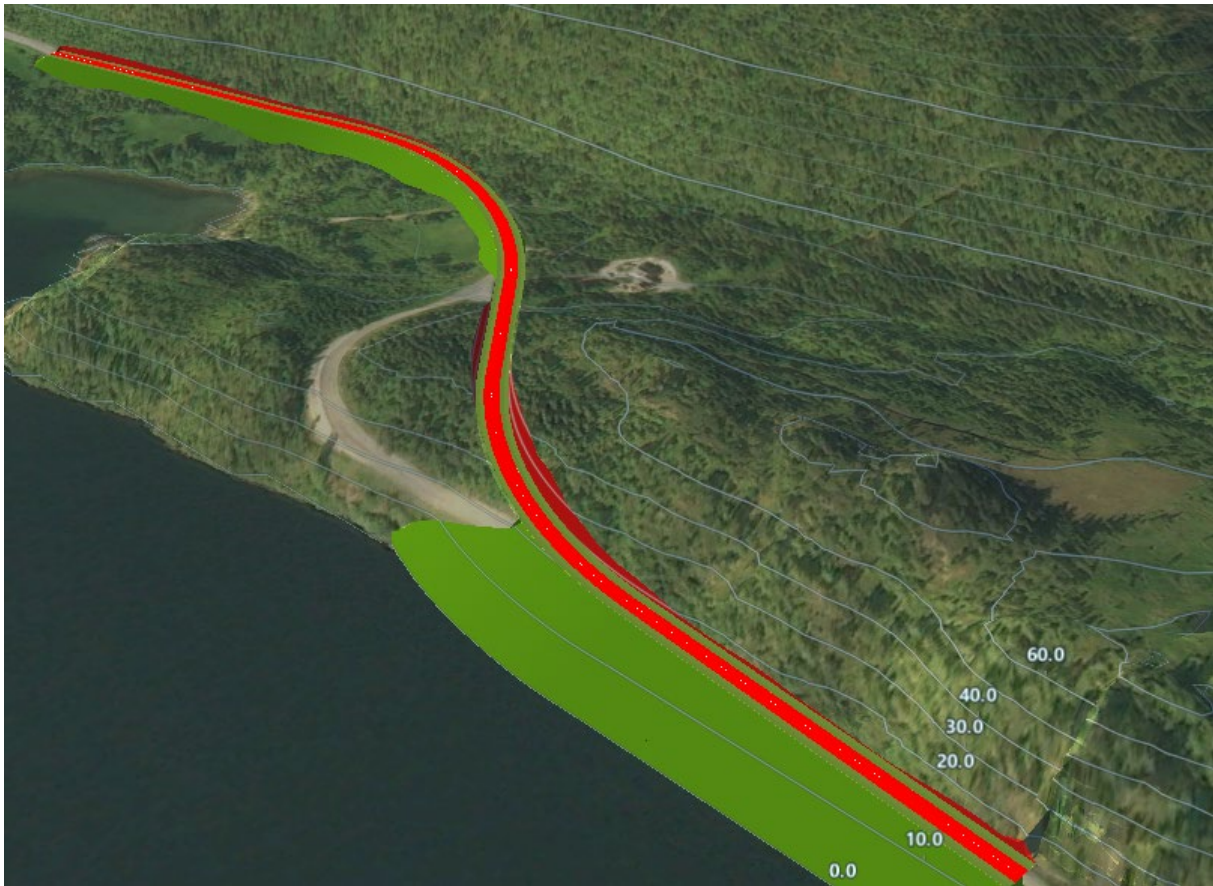
Brevikbukta – utbedring av kurve

Det er sannsynlig at veglinja må trekkes inn i berget i stedet for fylling i sjøen.

Tiltaket tas med videre som eget utbyggingstiltak i prosjektet.

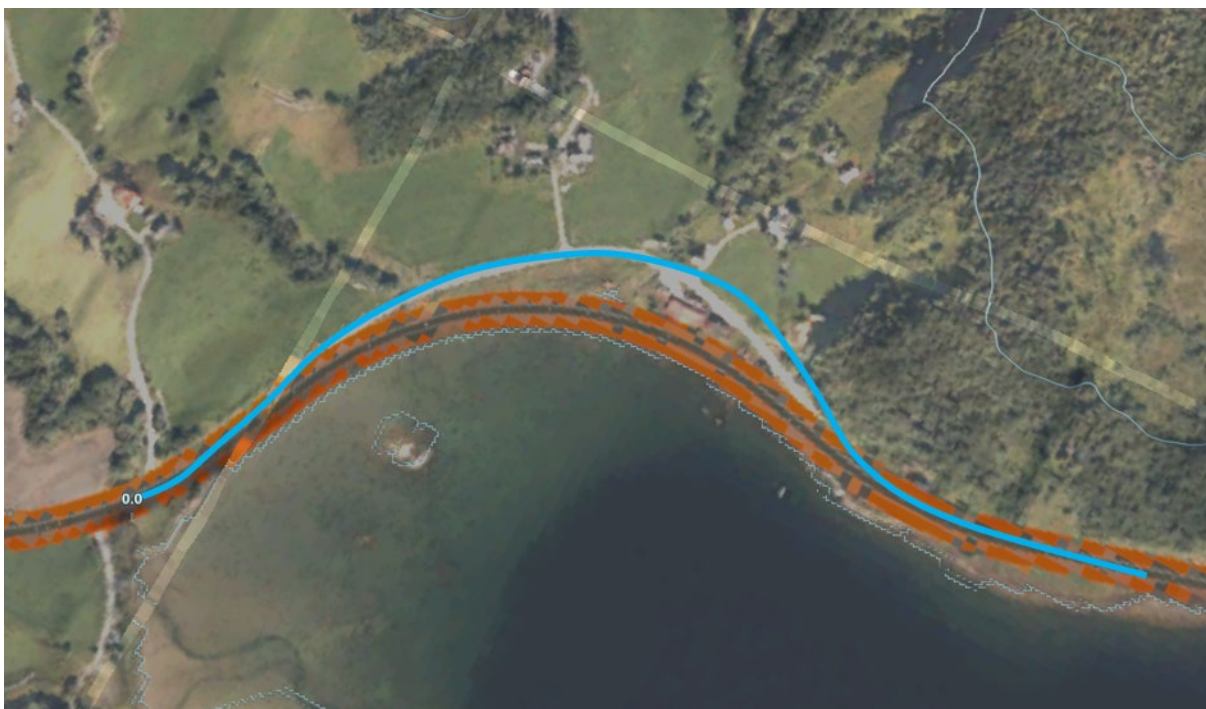
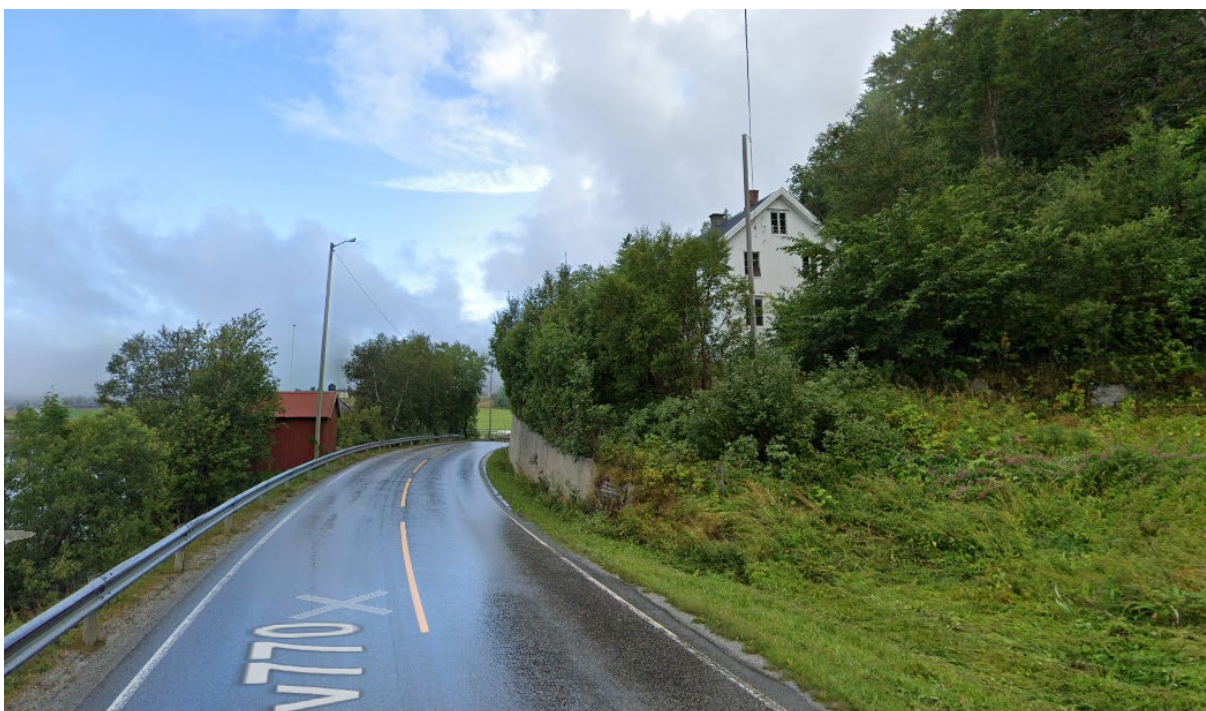
Strekningen har noen uoversiktlige og krappe kurver og flere avkjørsler til hus tett inntil vegen. Fartsgrensen er 60 km/t på deler av strekningen. Meget smal veg samt mur i svingen ved Almli.

Det anbefales å følge eksisterende veg, men utbedre kurve, breddeutvide vegen og forbedre avkjørsler på strekningen. Huset på bildet er i faresonen ved utbedring av kurven.

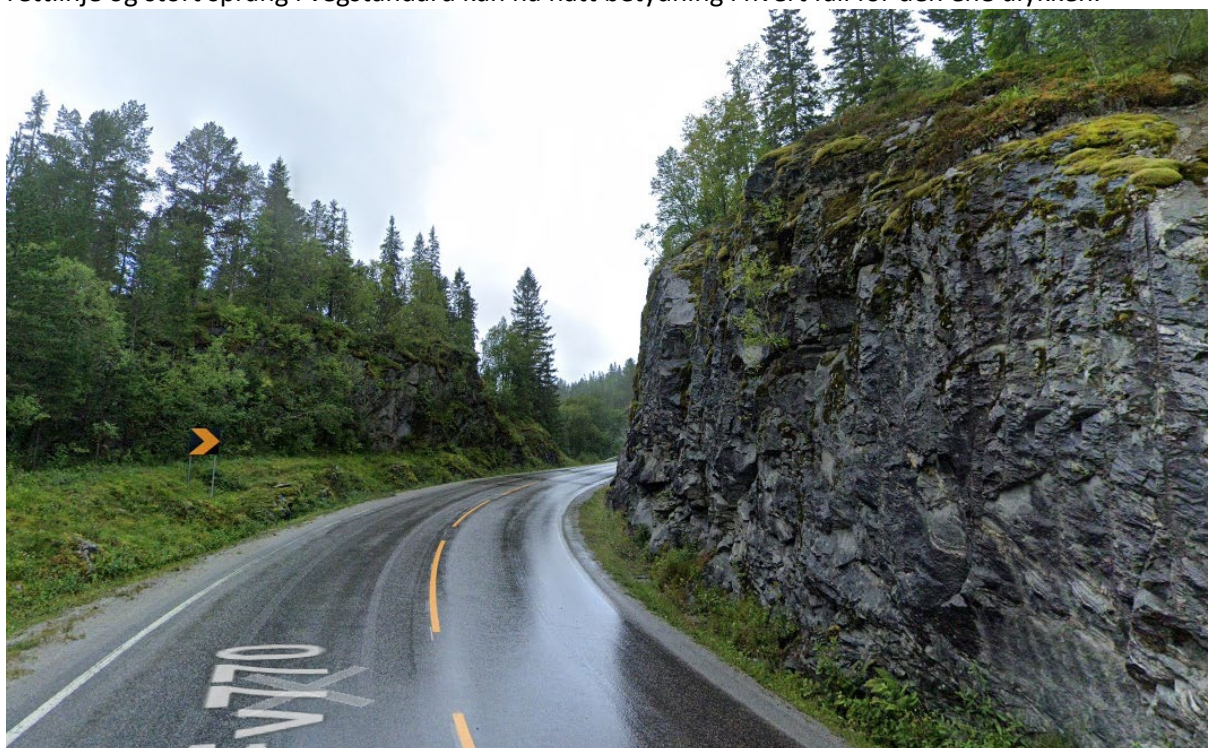
I begge kurvene er det smalt og kort avstand til bergskjæring. Fra øst er det en lang strekning med rettlinj og stort sprang i vegstandard kan ha hatt betydning i hvert fall for den ene ulykken.

Kurveutbedring bør også omfatte bredere grøft og siktrydding i begge ender av strekningen. Det kan også vurderes å utbedre strekningen øst for Hestmarka på en strekning på ca. 800m fram til bru over Årforbukta.

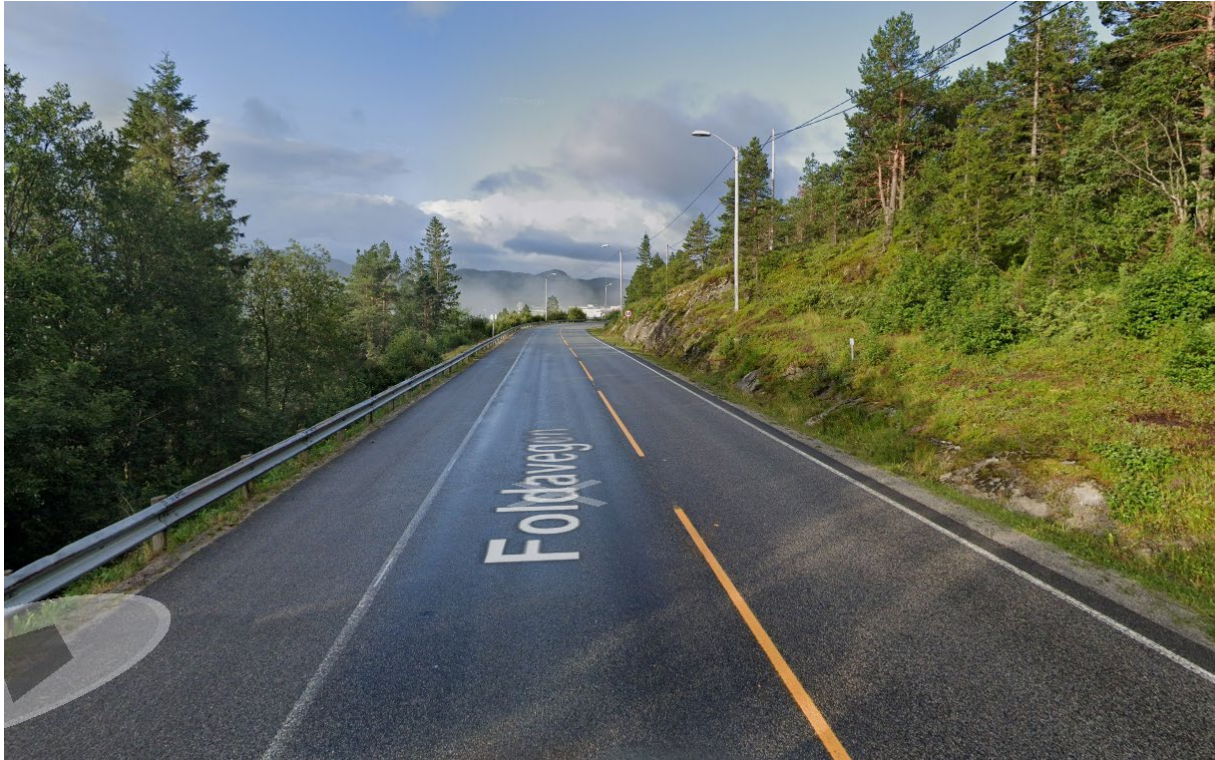
Eksisterende utvidet skulder har en bredde på ca 1,5-2 meter og skiltet hastighet er 60 km/t. Det er gatelys på hele strekningen.

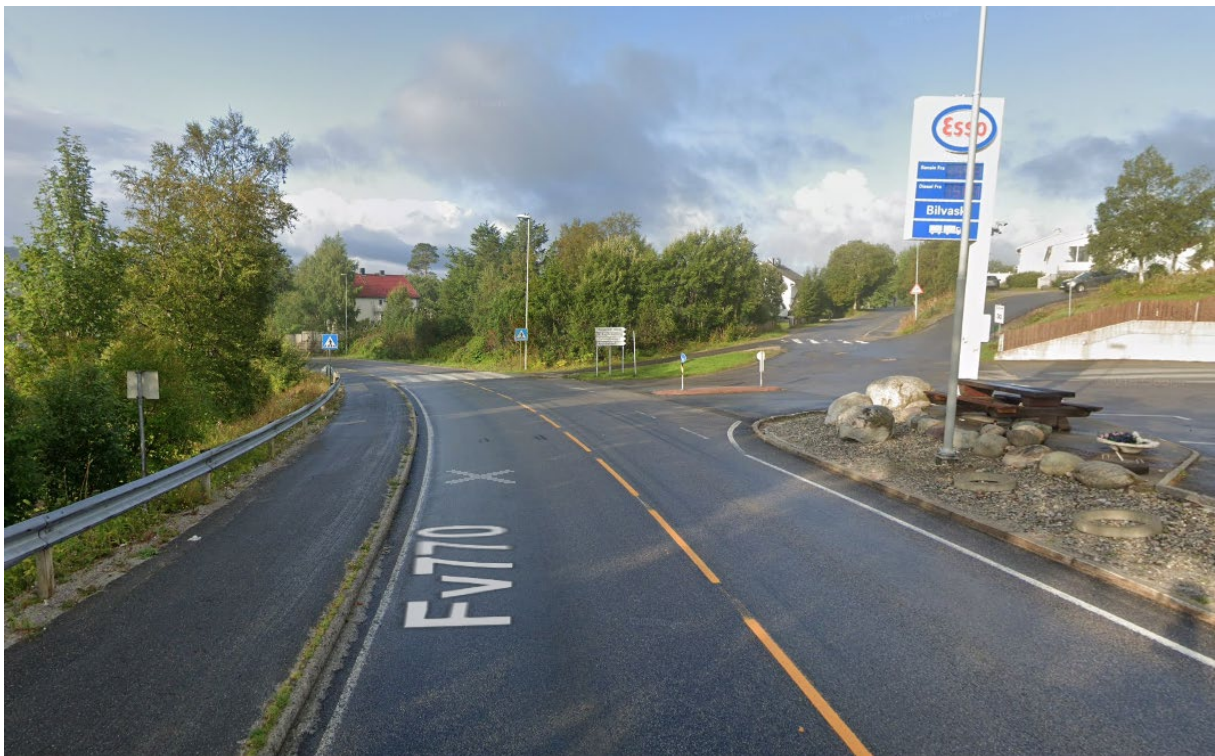
Like før Kolvereid sentrum er det fortau med kantstein, opphevet gangfelt og skiltet hastighet 40 km/t. Her er det avkjøring til bensinstasjon og skole. Området oppfattes som ryddig og oversiktlig. Transportnæringen er ikke særlig begeistret for opphøyet gangfelt i starten på stigningene fra Kolvereid.

På befaring gikk det tre delvis fire ungdommer i bredde på skulderen. Det vurderes ikke nødvendig med noe oppgradering eller forlengelse av tilbudet.

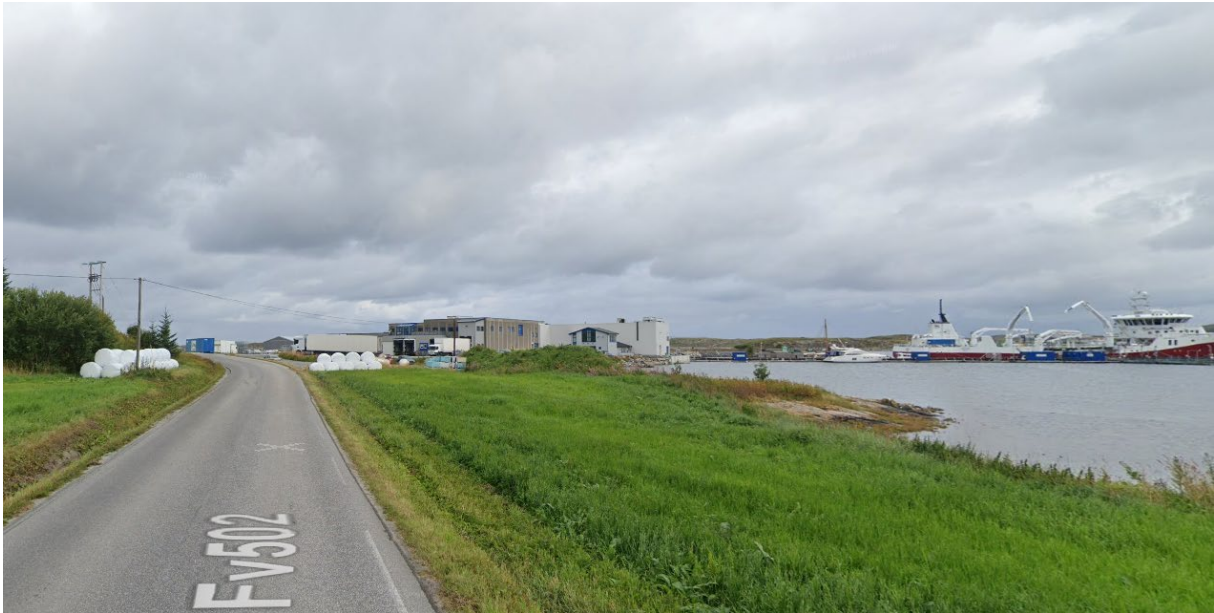
Slutten av parsellen – Flerengstrand kai

Strekningen kjennetegnes av smal og svingete veg, med spredt bebyggelse og enkelte store laksebedrifter. Fram til Hansvik er bergskjæringene tett inntil veien og grøft mangler. Lengre nord er landskapet åpnere med større innslag av dyrka mark. Strekingen har fartsgrense 60 km/t.

Med fartsgrense 60 km/t og lav trafikkmengde, ansees ikke utfordringen store nok sammenlignet med resten av Lakseveg nord. Det kan vurderes siktutbedring og grøfteutvidelse på deler av strekingen.
