FV. 30 STØREN - SINGSÅS RESULTAT AV KARTLEGGING AV NATURMANGFOLD INNENFOR PLANOMRÅDENE OG VURDERING AV KONSEKVENNS

Oppdragsnavn **Fv. 30 Støren - Singsås Registrering av naturmangfold**
Prosjekt nr. **1350046383**
Mottaker **Siri Solem**
Dokument type **Fagrapport**
Versjon **01**
Dato **16.08.2021**
Utført av **Christopher Reppe**
Kontrollert av **Elisabeth Kaddan**
Godkjent av **Anna Moldestad Næss**
Beskrivelse **Resultat av kartlegging av naturmangfold innenfor planområdene og vurdering av konsekvens**

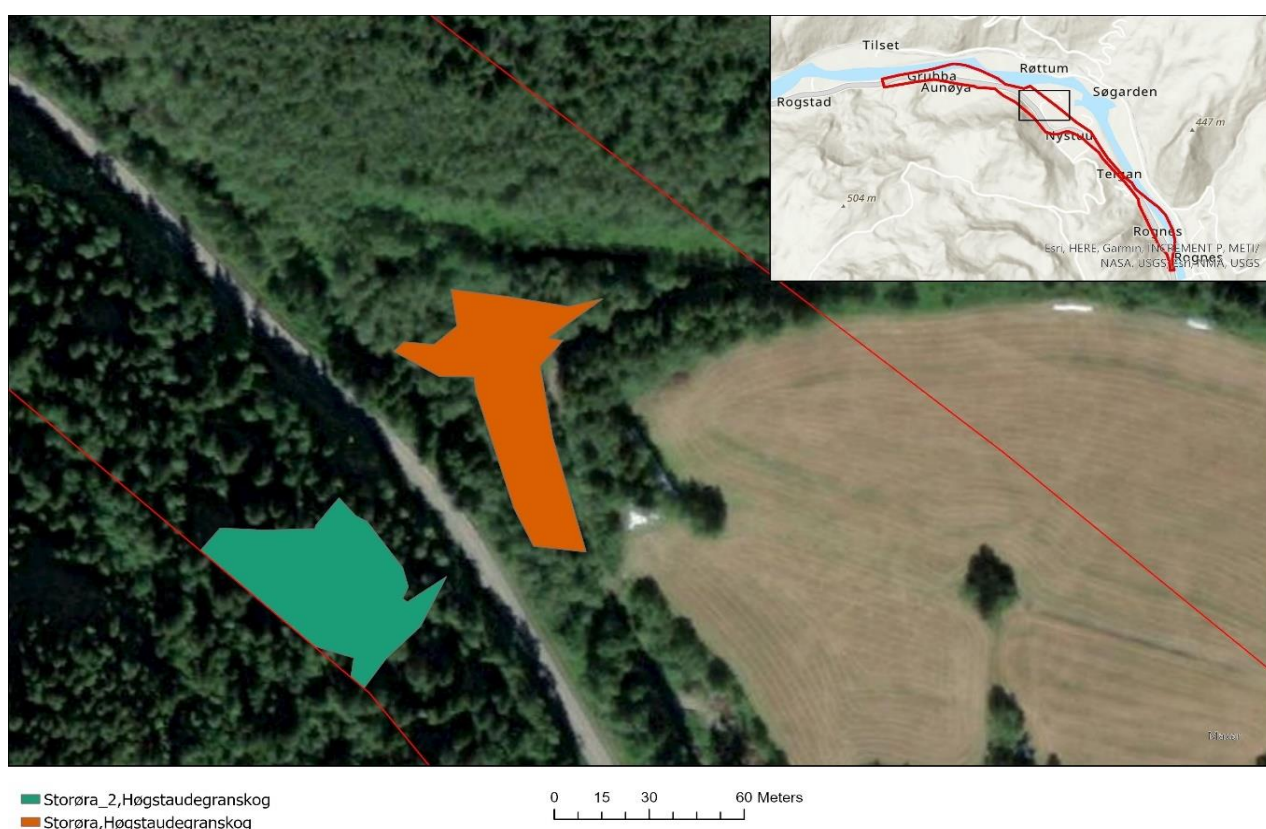
Figur 2 Oversiktskart over de to lokalitetene med høgstaudegranskog (C6).

Mesteparten av delområdet består av åker (T-44) med en varierende andel skogsmark (T-4), der skogsvegetasjonen er dominert av gran med innslag av gråor og selje. Ned mot Gaula er vegetasjonen mer frodig og kalkkrevende, med større innslag av arter som tyrihjelm, turt, skogburkne og skogstorkenebb (figur 2).

Ved Storøra er det registrert to lokaliteter med naturtypen høgstaudegranskog. Lokalitetene er dominert av arter som tyrihjelm, turt og store bregner. Lokaliteten Storøra_2 ligger i blandingsskog, mens Storøra ligger nedenfor veien og med en god del søppel i veiskråningen. Vurdering av tilstand, naturmangfold og lokalitetskvalitet for de to registrerte lokalitetene framgår av tabell 1. For mer utfyllende informasjon, se tabell 7 i vedlegg 7.1.

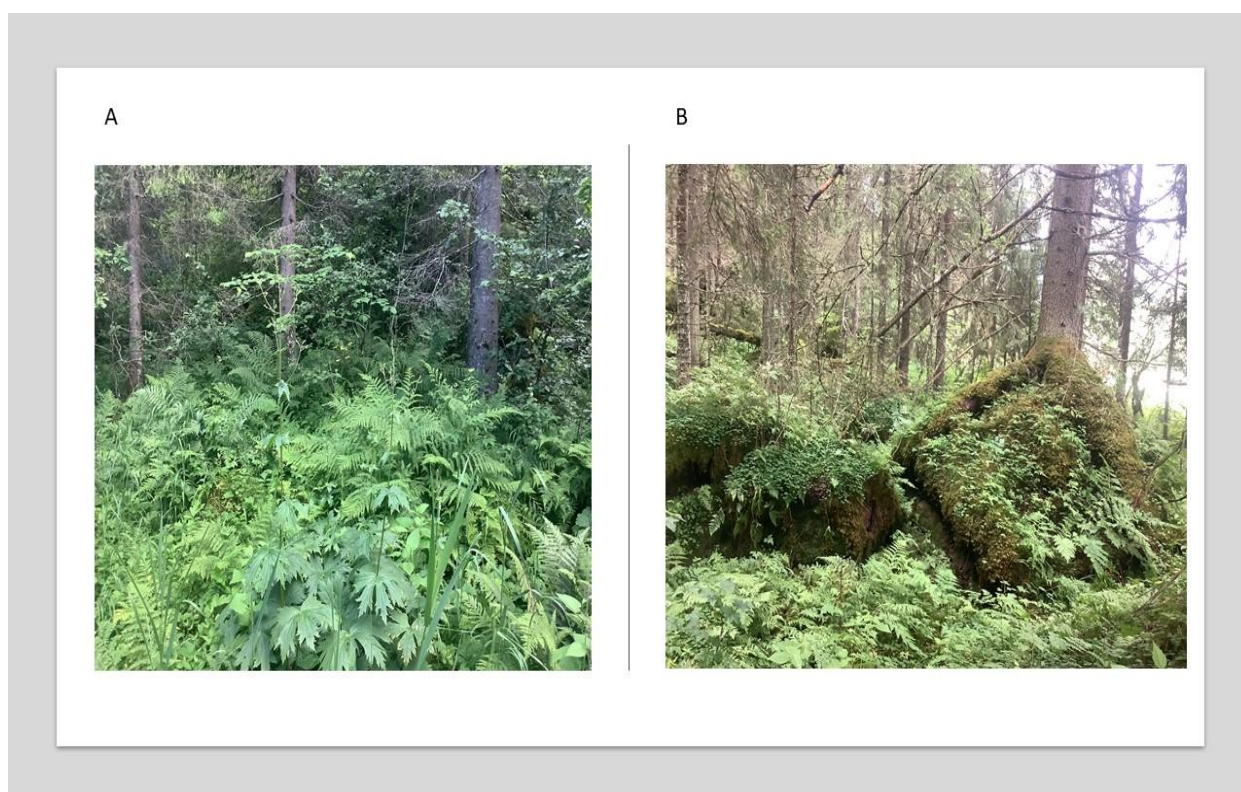
Figur 3 A) Viser dominansen av bregner og tyrihjelmer i høgstaudegranskogen Storøra. B) Viser dominans av HK 4 trær i naturtypen Storøra_1.

Høgstaudegranskog (C6) omfatter barskog på frisk-fuktig mark med rike vannsig, på over middels til sterkt kalkrik mark (figur 3). Nedbygging (boliger, veger, m.m.) har forårsaket betydelige arealtap for denne naturtypen [7]. Høgstaudegranskog er en nær truet naturtype med en sentral økosystemfunksjon. Etter verditabellen for naturmangfold i Miljødirektoratets veileder for konsekvensutredninger for klima og miljø (M-1941) gis de to lokalitetene *middels verdi eller forvaltningsprioritert*.

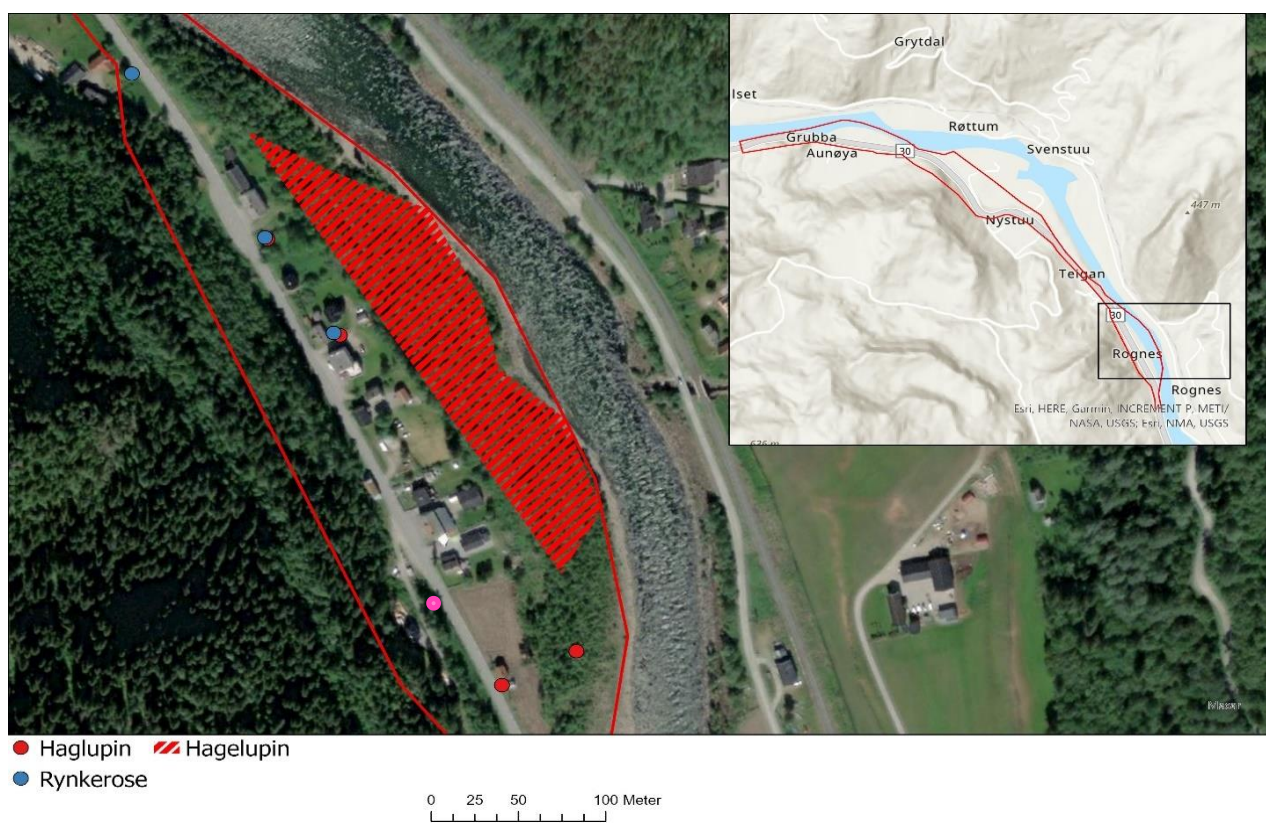
Figur 4 Viser situasjonen for fremmede arter i delområdet. Det var en stor ansamling av fremmede arter i den østlige delen. Dette kan skyldes konsentrert bebyggelse og tømning/planting av fremmede arter. Legge merke til at øst for bebyggelsen var hele skogen infisert med hagelupin. Rosaprikk i kartet viser registrert dvergloreir fra 2014.

Langs fylkesvei 30 er det spredt bebyggelse med typisk hagebeplantning. Langs veien er det registrert store mengder med fremmede arter som hagelupin (SE) og rynkerose (SE). I skogen bak bebyggelsen i den østlige delen av delområdet, var det store mengder med hagelupin (figur 4).

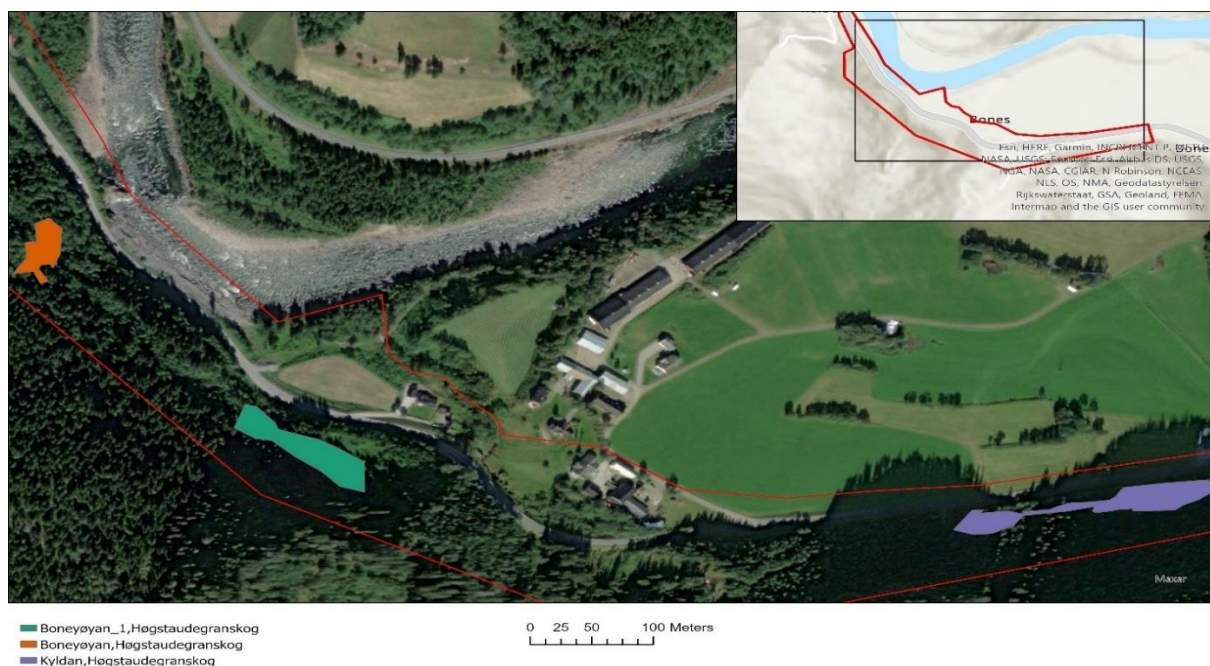
Figur 5 Oversikt over registrerte naturtyper (NIN) i delområde 2.

I delområdet ble det registrert tre lokaliteter med naturtypen høgstaudegranskog, se tabell 3. Både Kyldan og Bonesøyen er vurdert til lav kvalitet på grunn av liten verdi for naturmangfold (tabell 2). Bonesøyen er gitt en høyere vurdering på grunn av liggende død ved i polygonet. Naturtypene ligger i sterkt hellende terreng med tilsig av kildevann og området er kalkrikt. I øvre del av delområdet var det mer uttørket enn i de nedre delene (figur 5).

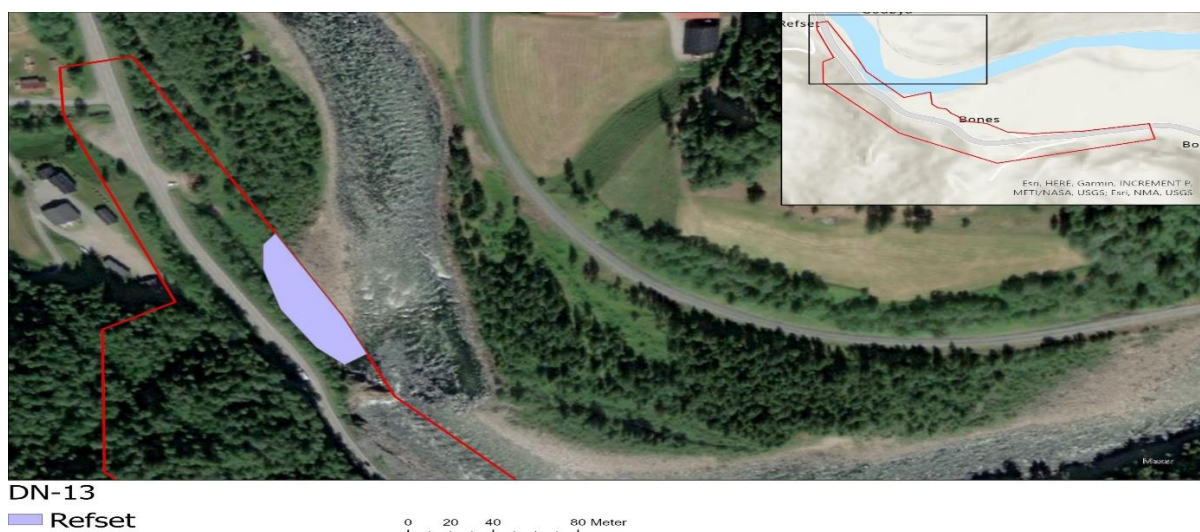
I den vestlige delen av delområdet mot elva, er det registrert en naturtype med stor elverør (BN00044779). Lokaliteten er en del av Gaulas flommarksmiljø og ligger på sørvestsida av elva ved Refset midtveis mellom Støren og Singsås (figur 6). Den består av rullestein og noe grus og sand mellom steinene [8]. Lokaliteten har fått verdi C (lokalt viktig) da den er en elverør med bestander av rødlistearten klåved.

- Naturtypene (DN-13) ved Refset (BN00044779) og Kjellkleivein (BN00044781) skal skånes, da de bevares best etter elvas naturlige prosesser
- For å begrense utslipp av partikler som bl.a. kan skade fisk og andre vannlevende organismer under anleggsarbeidet ved FV 30, skal det vurderes om det bør benyttes siltgardin el.

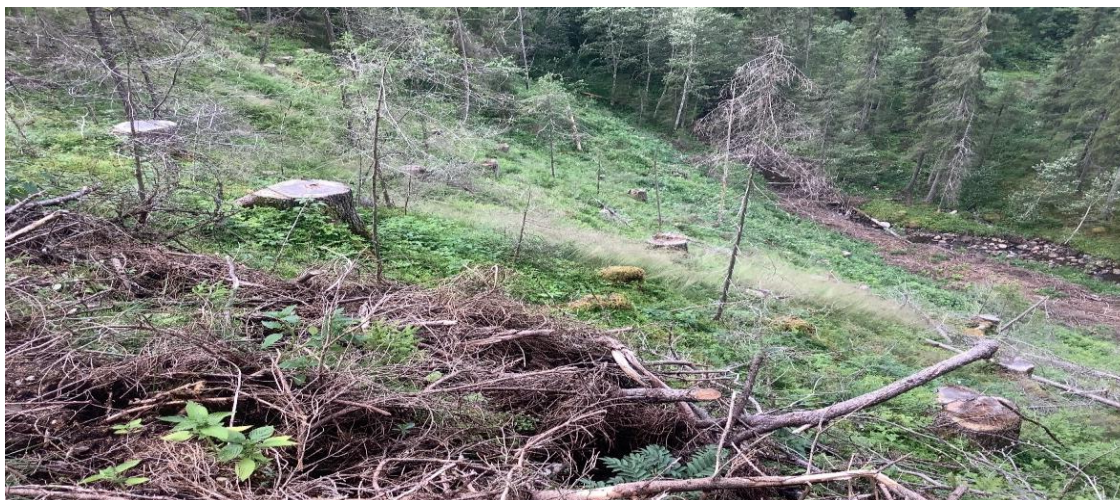
Figur 7 Viser området der det tidligere var registrert rødlistede arter av lav, blant annet hjelmragg (CR). Det er nylig gjennomført flatehogst i området.

I delområdet var det registrert flere rødlistede arter fra før; hjelmragg (CR), grandbendellav (VU), tråragg (VU) og rustdoggnål (NT) [4]. I området disse var registrert, er det i seinere tid utført flatehogst (figur 7). Det ble ikke gjort noe funn av rødlistede arter innenfor delområdet.

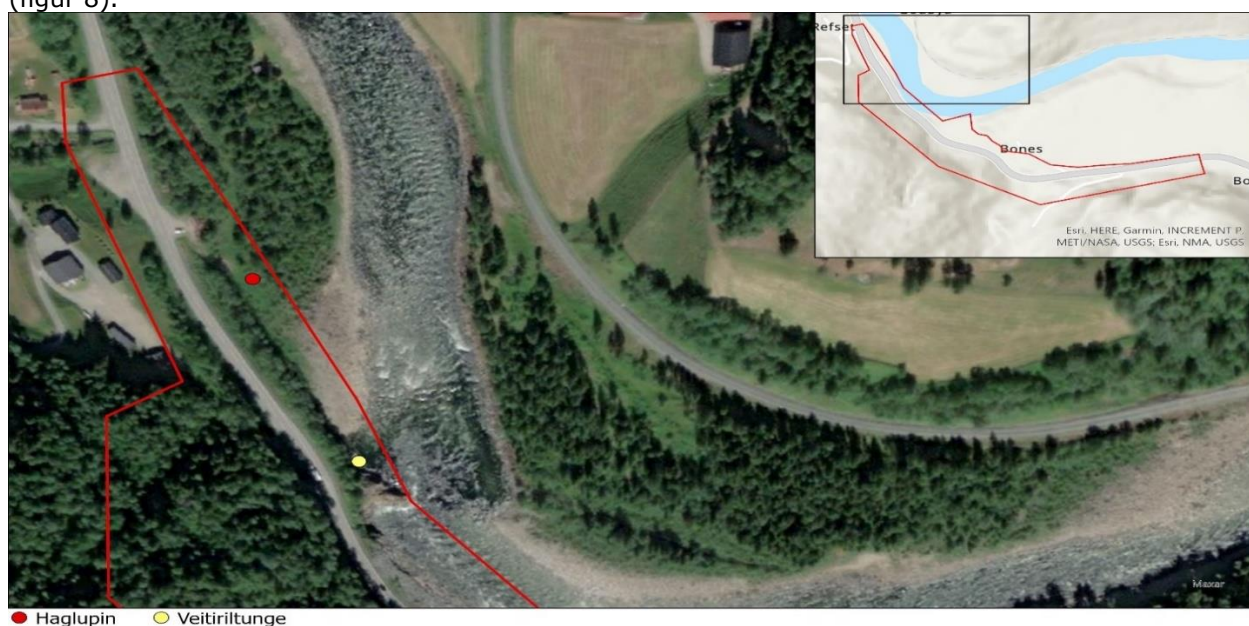
Figur 8 Viser situasjonen for fremmede arter i delområdet.

I midtre del av delområdet Bonesøyen ble det registrert 10-15 forekomster av hagelupin (SE). Disse var tidligere registrert i Artsdatabankens artskart. Det ble også registrert veitiriltunge (PH) i samme område (figur 8).

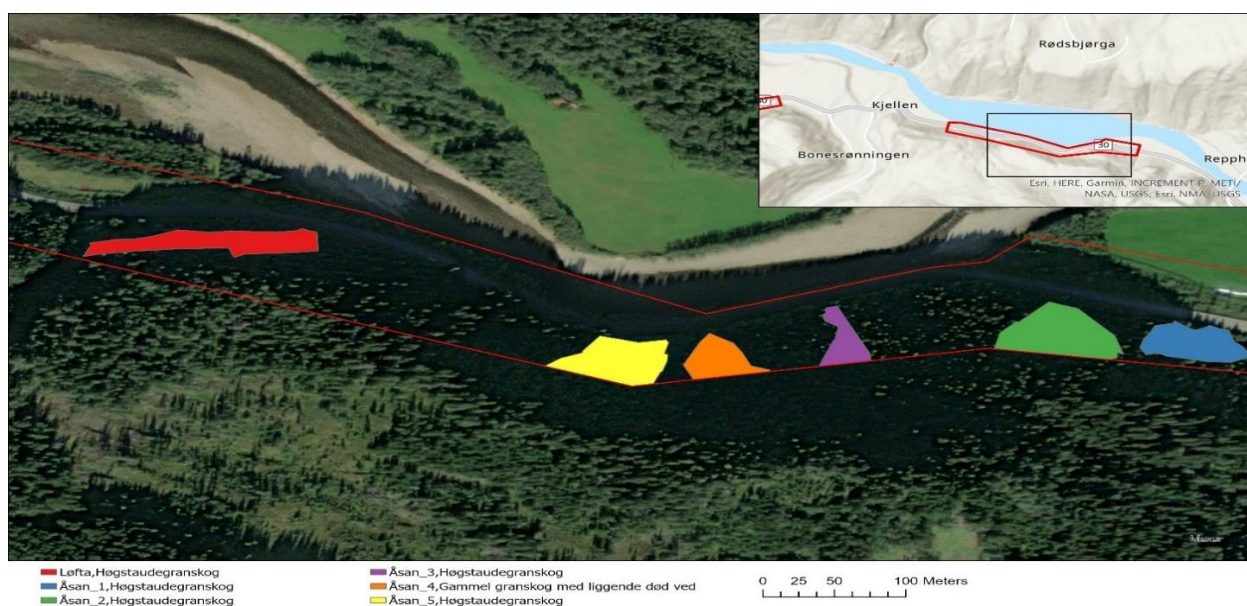
Figur 9 Viser lokasjonen til registrerte naturtyper i delområdet.

Innenfor delområdet øst for Kjellbrua er det registrert lokaliteter med naturtypene høgstaudegranskog (C6) og gammel granskog med liggende død ved (C12.3), se tabell 3. Gammel granskog med liggende død ved er ofte karakterisert som heterogen fleraldret skog med innslag av grove, sterkt nedbrutte liggende død ved (figur 9) [7].

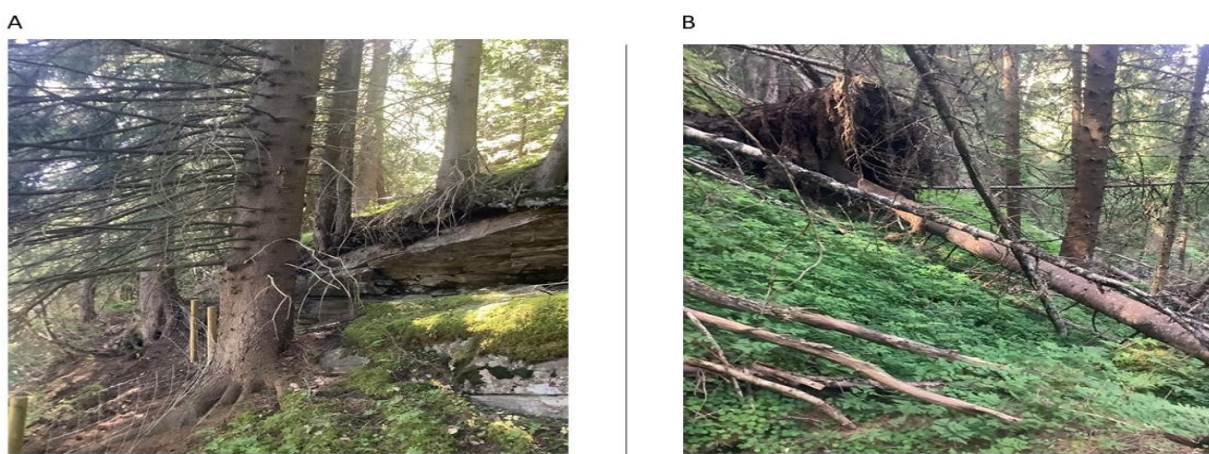
Figur 10 A) Viser trærne som ble vurdert som HK 5, legg merke til hvor lite artsmangfold det er i bunnsjiktet. B) Viser dimensjonen av læger som ble funnet i naturtypene.

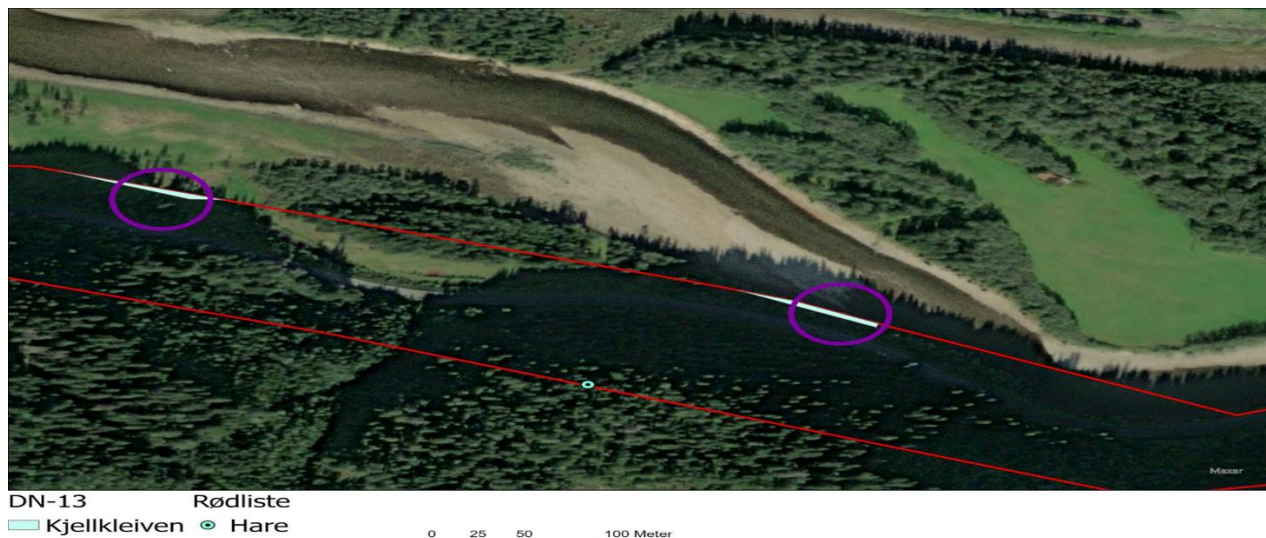
Figur 11 Viser hvor det er registrert naturtype etter DN- 13.

I den vestlige delen av delområdet (figur 11), mot elva, er det registrert en naturtype med stor elverør (BN00044781). Lokaliteten er en del av Gaulas flommarkmiljø og ligger øst for Kjellen. Lokaliteten har fått verdien viktig (B) da den er en elverør med bestander av rødlistearter som klåved og mandelpil.

Det ble ikke funnet rødlistede arter av karplanter i delområdet. Det ble observert en hare (NT) i delområdet (figur 11).

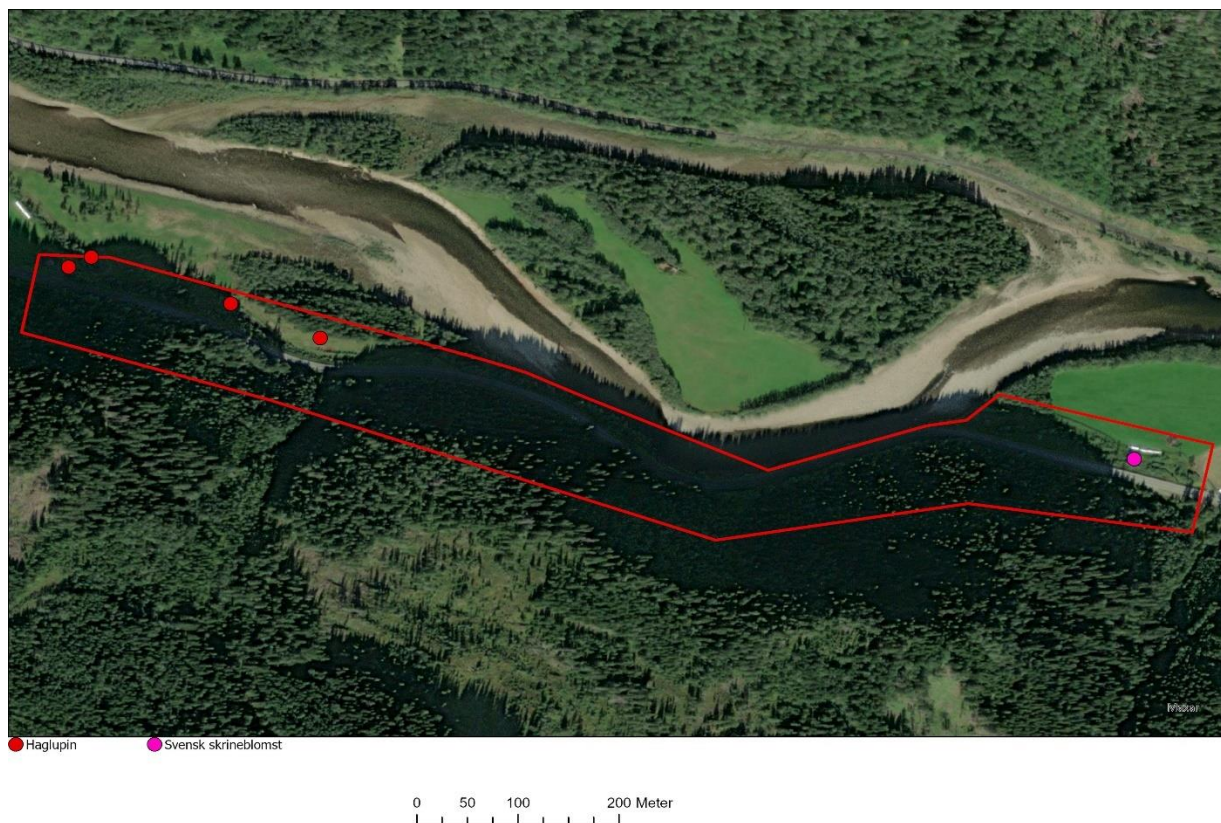
Figur 12 Viser situasjonen for fremmede arter i delområdet.

I den vestlige delen av delområdet, øst for Kjellbrua, ble det registrert en god del hagelupin (SE) og svensk skrinneblom (PH). Det ble også registrert hagelupin i den østre delen (figur 12).

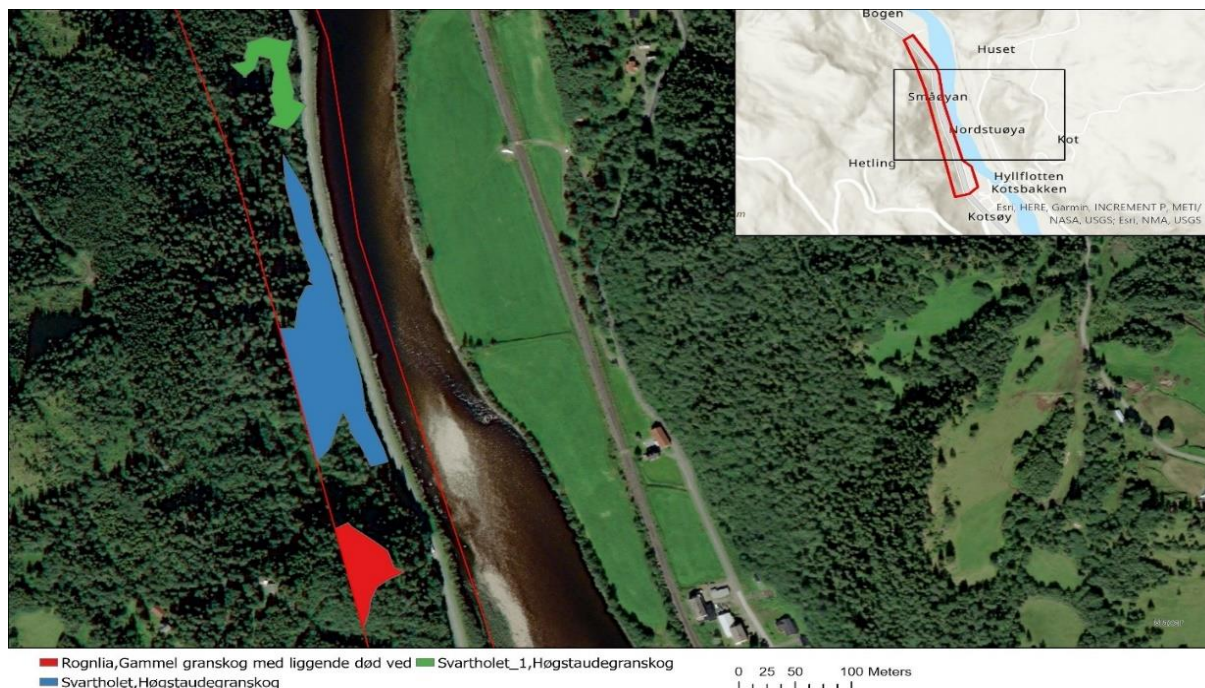
Figur 13 Viser registrerte naturtyper (NIN) i delområdet.

Innenfor delområdet er det registrert høgstaudegranskog (C6) og gammel granskog med liggende død ved (C12.3). Gammel granskog med liggende død ved er ofte karakterisert som heterogen fleraldret skog med innslag av grov, sterkt nedbrutt, liggende død ved (figur 13)..

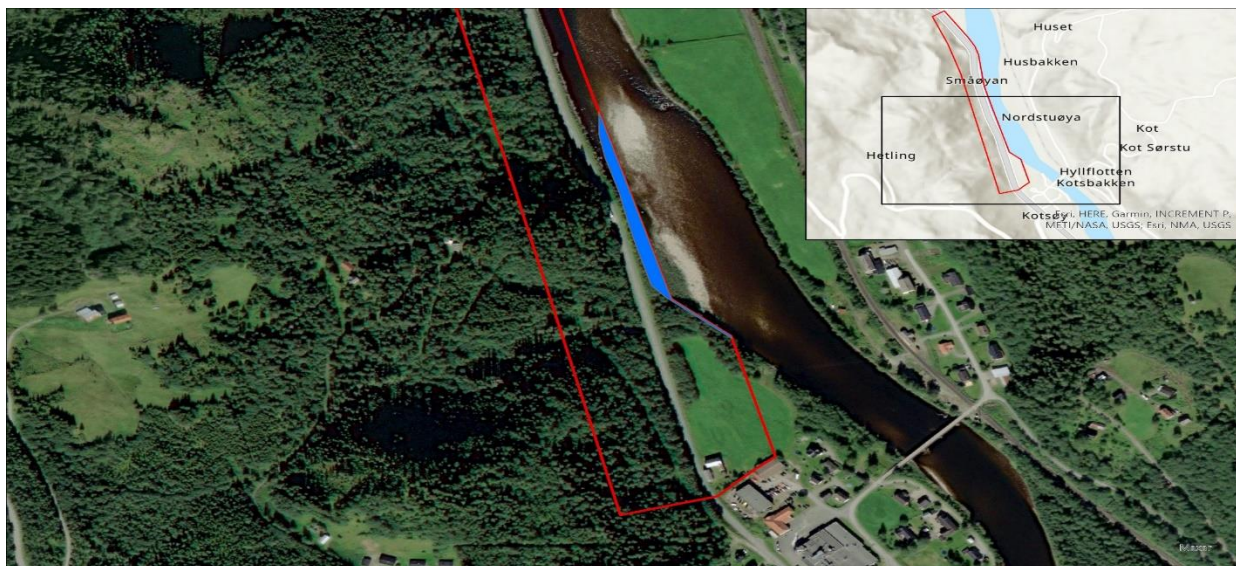
Figur 14 Viser hvor det er registrert naturtype etter DN- 13

I den østlige delen av delområdet (figur 14), mot elva, er det registrert en naturtype med stor elverør (BN00044776). Lokaliteten er en del av Gaulas flommarkmiljø og ligger på vestsida av elva like nord for Kotsås (figur 14). Den består av rullestein og grus/sand og består hovedsakelig av en elverør, og dessuten et lite bekkeutløp omkranset av litt gråor-heggeskog. Lokaliteten har fått verdien viktig (B) da den er en elverør med bestander av rødlistearter som klåved og mandelpil.

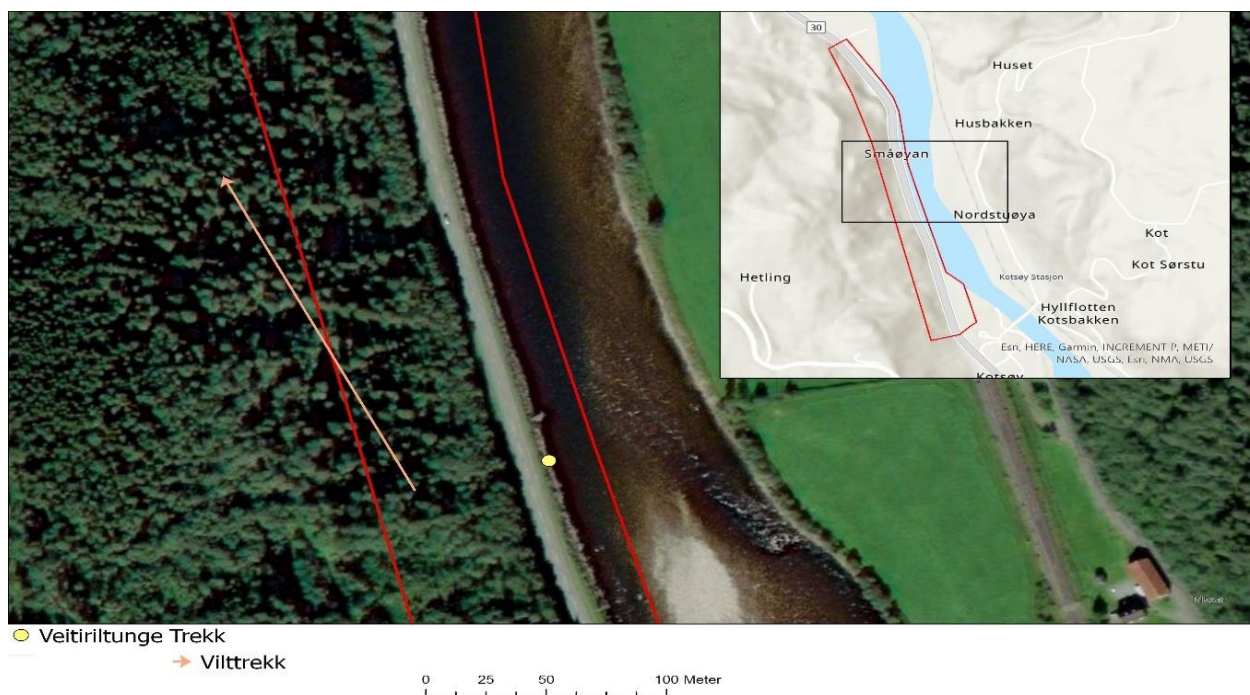
Figur 15 Det ble registrert en forekomst med fremmed art. På grunn av at det nylig var gjennomført kantslått i området, er det sannsynlighet for at det kan være flere forekomster av fremmede arter på strekningen. Det ble registrert et vilttrekk, men det er usikkert om det er beitedyr som benytter seg av dette.

Det er ikke registrert trekkruiter for vilt i delområdet. På grunn av tråkk etter husdyr på beite i området, er det vanskelig å si om stiene også er i bruk som trekkruiter for vilt (figur 15).

Det ble kun registrert 5-10 forekomster av veitiriltunge (PH) i midtre del av delområdet. Området var preget av kantslått så det var utfordrende å finne andre arter i området (figur 15).

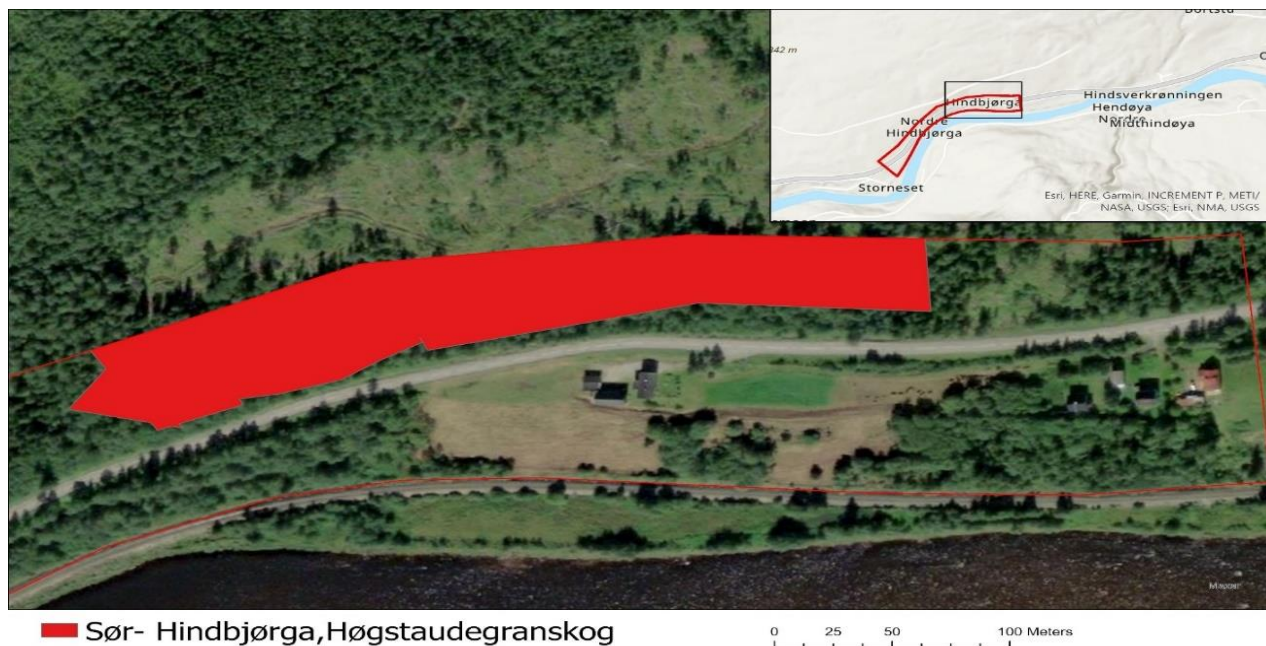
Figur 18 Viser registrert naturtype (NIN) i delområdet.

Naturtype (NIN): Høgstaudegranskog (C6) omfatter barskog på frisk-fuktig mark med rike vannsig, på over middels til sterkt kalkrik mark (figur 18). Det var mye bregner i området og kalkrevende arter som turt og tyrihjel. Naturtypen har en dominans av HK 4 trær, og kronedekning på 50-75 %, samt størrelsen på lokaliteten, tilsier at lokaliteten får moderat kvalitet (tabell 6).

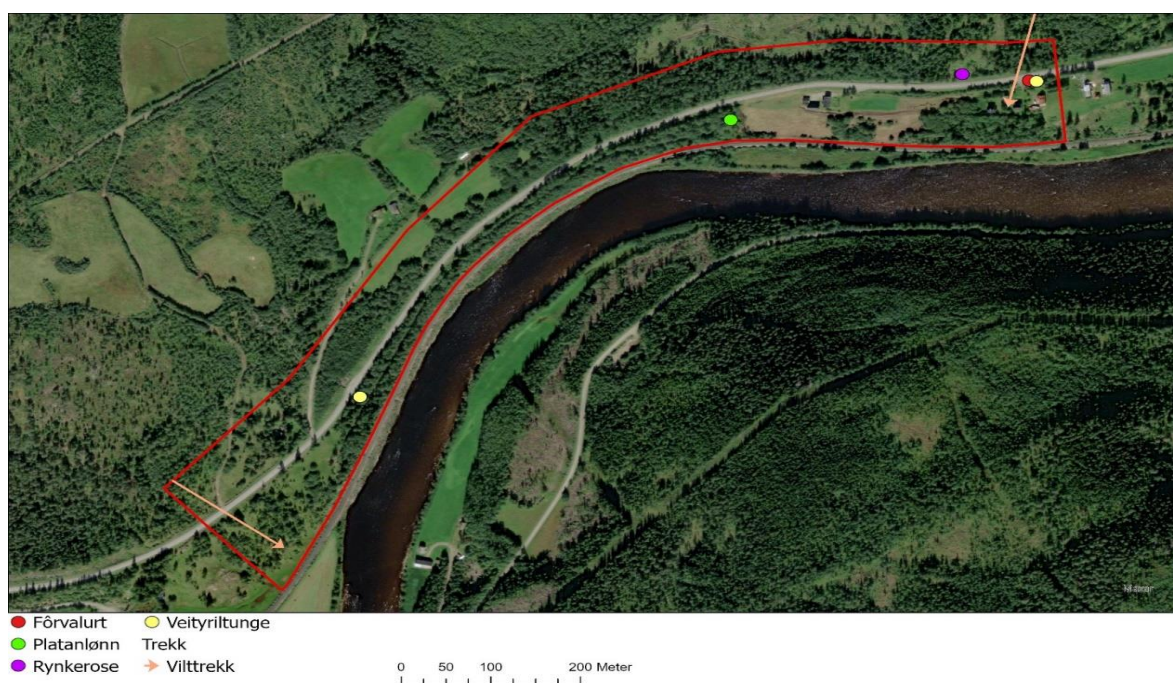
Figur 19 Viser forekomster av registrerte fremmede arter i delområde 6. Det er registrert et vilttrekk over veien øst i delområdet.

I viltkart fra Midtre Gauldal kommune fra 2007, er det registrert viltovergang over veien i nordøst og sørvest i delområdet (figur 19). Vilttrekket i nordøst var vanskelig å finne, da det var betydelig med tråkk etter husdyr på beite i området. Det er usikkert om stiene også er i bruk som trekkruiter for vilt.

Øst i delområdet ble det registrert veitiriltunge (PH), fôrvalurt (HI), platanlønn (SE) og rynkerose (SE). Nær bebyggelsen var det en større forekomst av fôrvalurt langs veien (figur 19).
