## GEOTEKNISK NOTAT

| Oppdrag: | Fv. 714 Diverse tiltak – Foreløpig geoteknisk notat | | | | |

### Fv. 714 Diverse Tiltak – Foreløpig geoteknisk notat

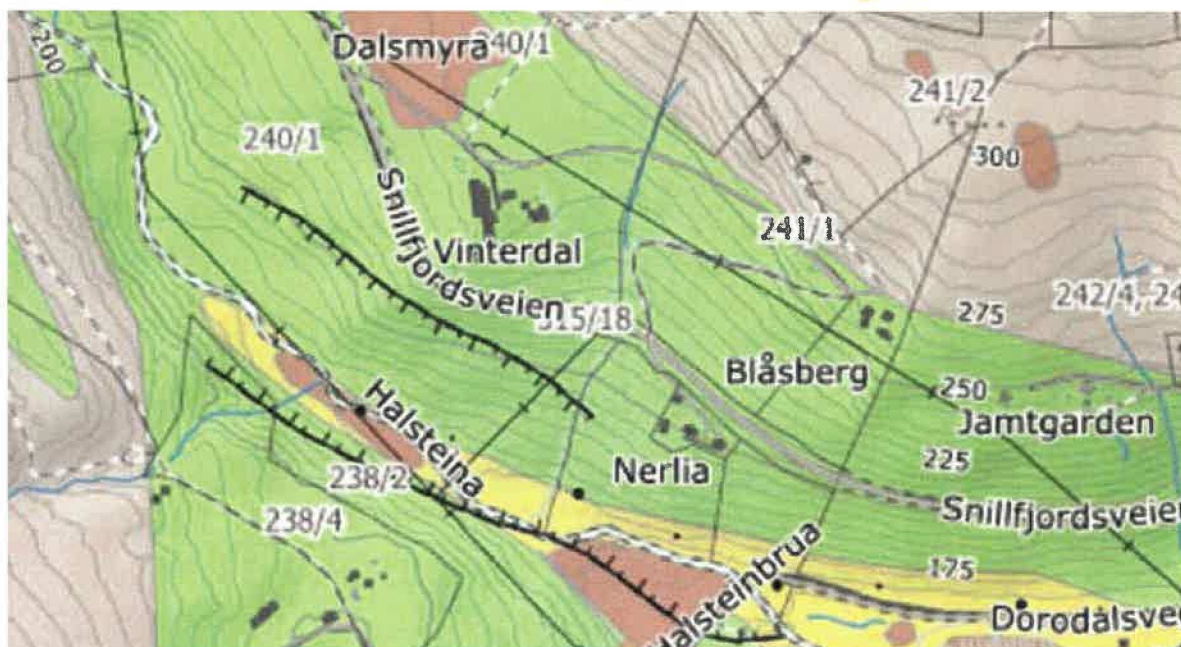
Figur 3: Kvartærgeologi, tiltak 1. Grøn er morene.

Tiltak 1 ligg litt over kote +200, det vil seie over marin grense, og marine sediment som sensitiv leire kan difor utelukkast. Kvartærkartet frå NGU viser at moreneavsetningar dominerar, sjå figur 3. Tiltaket inkluderar ei relativt stor fylling for lokalvegen, og ei opptil ca. 5 meter høg bergskjering opp mot Vinterdal gard for hovudvegen. Stabiliteten for fyllinga er vurdert som ok under føresetnad om at humushaldig topplag og vegetasjon (bekkedrag) blir fjerna. Eksisterande terrenghellning er ca. 1:3, og det må etablerast fyllingsfot ihht handbok N200, jf. kap. 253.

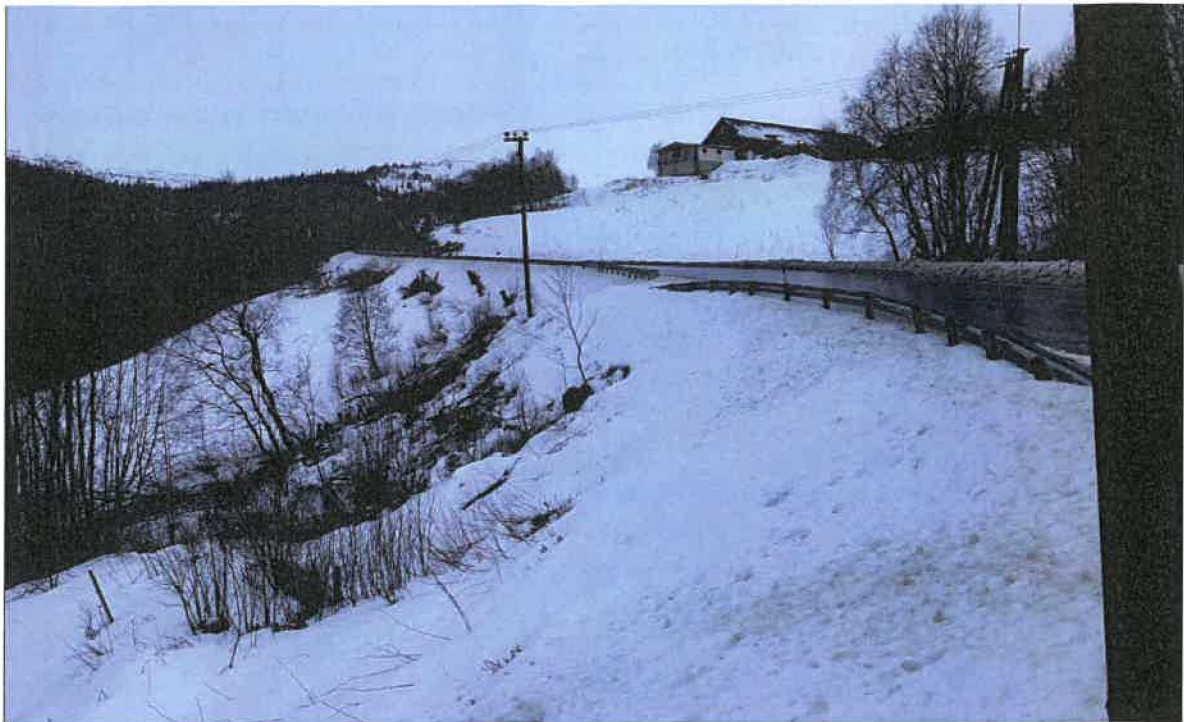
Figur 4: Foto, tiltak 1. Vi ser utløp av stikkrenne (plast Dim800mm) midt i bildet.

Tiltaket inneber og utskifting av stikkrenne ved ca. profil 430(hovudveg). Dagens stikkrenne er PE800. Hydrolog bør kontrollere om dette er tilstrekkeleg dimensjon for å imøtekomme framtidas skjerpa klimakrav. Utløp av stikkrenne må erosjonssikrast/plastrast.

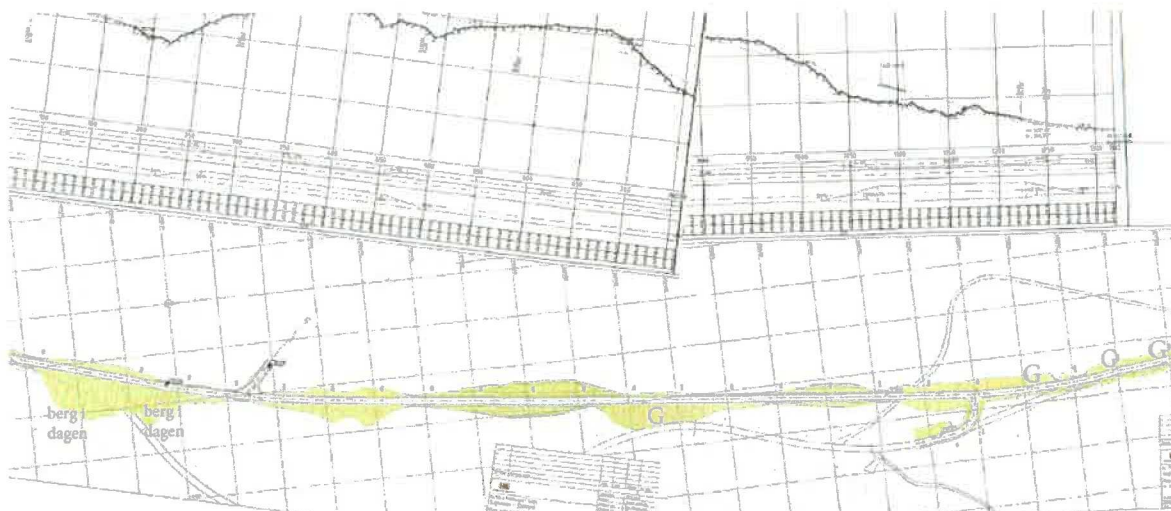
Figur 8: Plan, tiltak 3 – Våvatnet Nord. Tiltaksplan for prøvegraving, G.

Antatt myr djup er 1-2 meter – truleg noko meir i myra i nordenden av tiltaket. Prøvegraving vil gi meir presise tal på dette. Det er elles rikeleg med bergnabbar på dette tiltaket. Berg- i dagen kartlegging bør utførast så snart forholda tillet det. Noko bergregistrering er innteikna på plankartet (figur 8). Det bør og utførast hydrologiske berekningar av forventa vassmengder i kryssande bekkar, for dimensjonering av stikkrenner.
