# **Matjordplan Fv.800 GSV Hårrisdalen – Nygården**

**Prosjekt nr.**

A295129

RAP\_Fv800\_Matjordplan

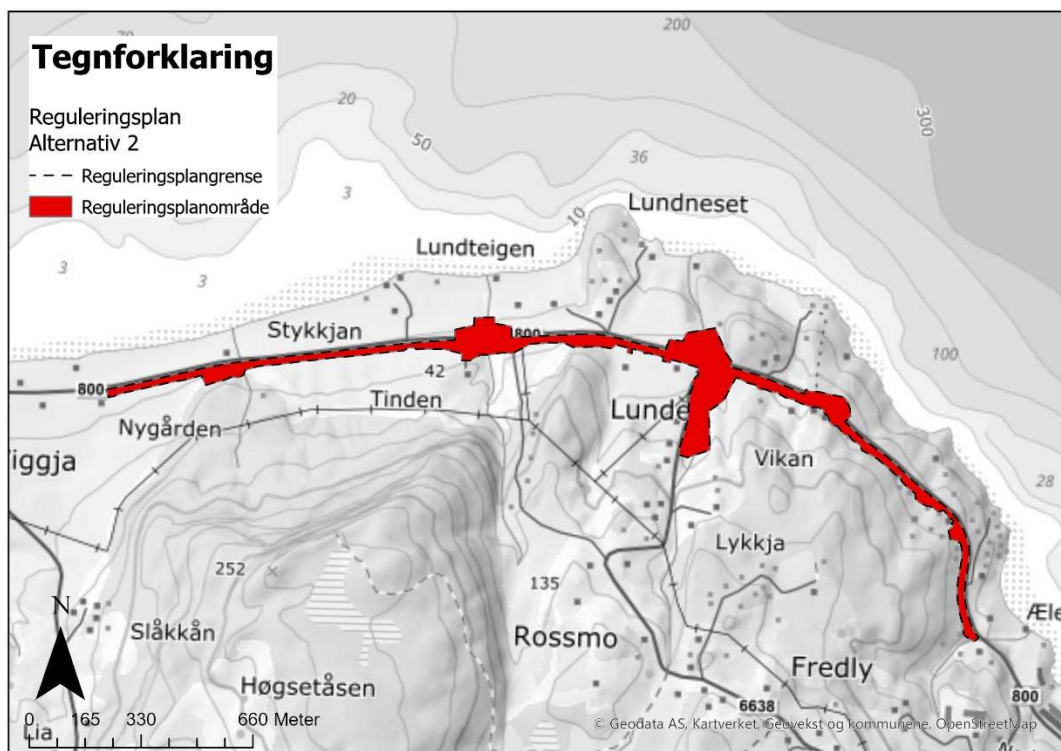
Figur 1-1 Reguleringsplanområdet for planalternativ 2. Omtalt ravinedal er markert med svart ring.

Alternativ 2 (vist i Figur 1-1) er en revidert og arealreduserende løsning basert på et tidligere planalternativ (alternativ 1). Løsningen er utarbeidet med mål om å redusere arealbeslag, kostnader og omfang av inngrep i jordbruksarealer. Følgende hovedendringer er gjort:

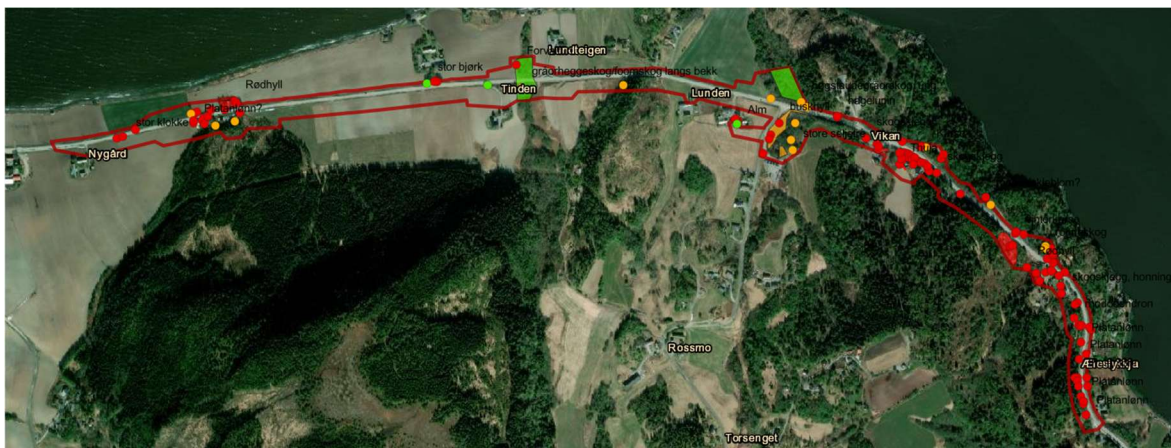
Figur 2-5 Feltregistreringer fra naturkartleggingen juni 2025. Markeringer i rødt angir fremmede arter, grønt angir natur som bør hensyntas, oransje angir punkter/områder med kommentarer. (COWI, 2025)

I juni 2025 utførte COWIs miljørådgiver en kartlegging av terrestrisk naturmangfold. Figur 2-5 gir en oversikt over alle observasjoner fra kartleggingen. Markeringer i rødt angir fremmede arter, grønt angir natur som bør hensyntas, oransje angir punkter/områder med kommentarer (COWI, 2025). Det er funn av flere fremmede arter i nærheten av de fulldyrka områdene i tiltaksområde. Dette inkluderer kjempebjørnekjeks (*Heracleum mantegazzianum*), hybridslirekne (*Reynoutria x bohemica*) og hagelupin (*Lupinus polyphyllus*). Alle disse artene har risikokategori svært høy (SE) og de har alle høy risiko for spredning.

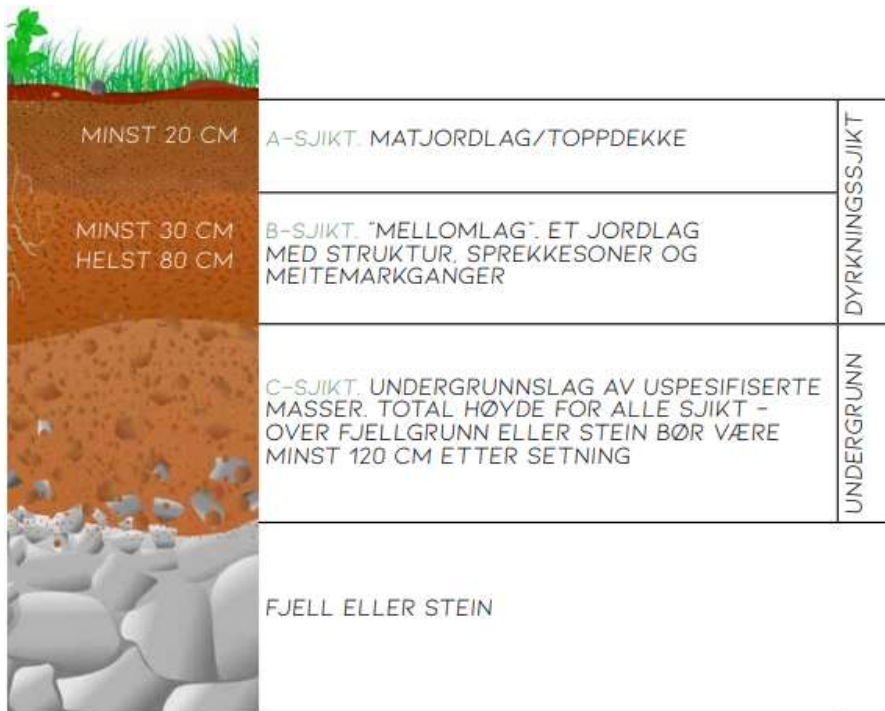
Figur 6-2 Ønsket lagdeling etter flytting av dyrket jord (NLR og NIBIO, 2022).

A-sjiktet har best jordstruktur, og har ofte godt nærings- og moldinnhold (Figur 6-2). Det er dette laget som er best egnet som topplag for nydyrking, eller som tilskudd til andre jordbrukstiltak ved omdisponering. B-sjiktet ligger under A-sjiktet, og har som regel jordsmonnutvikling med fargeflekker og noe grynete struktur, men ikke like tydelig jordstruktur som A-sjiktet. På arealer hvor det finnes både A- og B-sjikt, skal disse håndteres hver for seg og ikke sammenblandes. Undergrunnsjord (C-sjikt) er ofte grå i farge og har gjerne fargeflekker, men uten aggregat og grynete struktur. C-sjiktet skal ikke flyttes, så lenge det ikke er behov for grovere masser på mottaksarealet, for eksempel på arealer med setningsskader. Der A- og B-sjikt ikke kan skilles tydelig, skal øverste 30 cm behandles som A-sjikt og lagres i egne ranker.

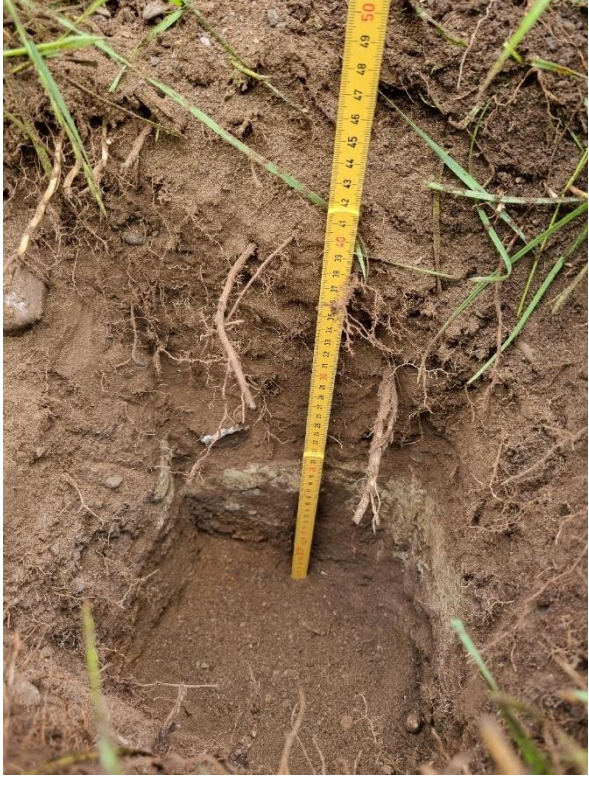
| <b>J-H 01</b><br><b>fra eiendom med gnr./bnr. 138/2 (øst)</b> | <b>J-H 02</b><br><b>fra eiendom med gnr./bnr. 138/2 (vest)</b> |
| <p>0-30 cm: A+ B sjikt bandet– sandig jord med røtter og stein (Ø 2-3 cm).</p> <p>30-35 cm: lysere lag med siltig jord.</p> <p>30-50 cm: C- sjikt- sandig jord med små stein.</p> <p>PCN-H 01: blandeprøve fra lokasjon J-H 01 og J-H 02.</p> | <p>0-50 cm: homogen leirholdig jord med røtter.</p> <p>PCN-H 01: blandeprøve fra lokasjon J-H 01 og J-H 02.</p> |

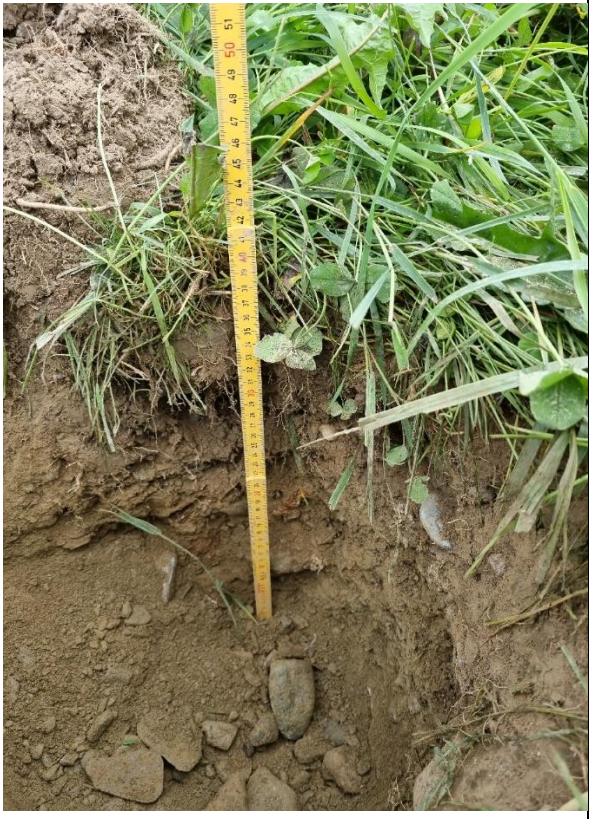
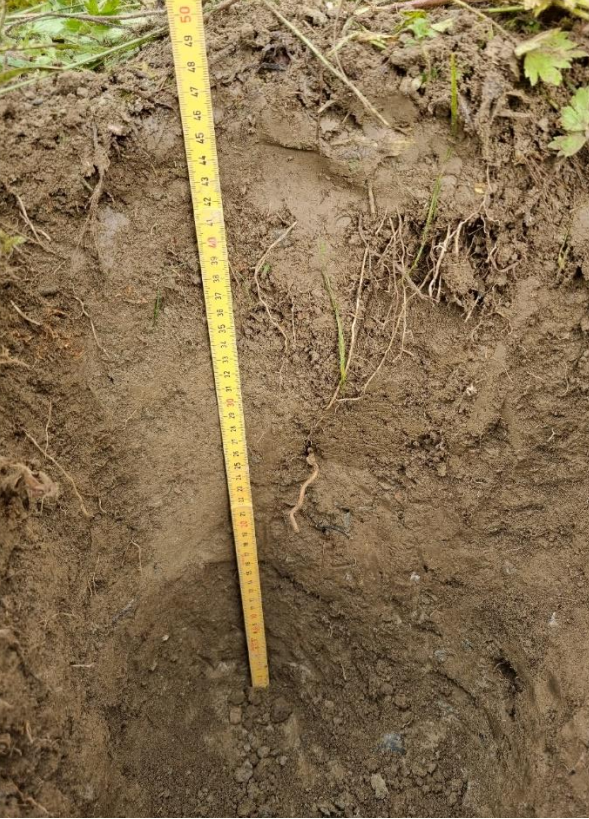
| <p>0-20 cm: A+ B sjikt bandet– sandig jord med røtter og mange stein (Ø 2-3 cm) til håndstore stein.</p> <p>20-40 cm: C-sjikt sandig med stein (Ø 5-25 cm).</p> <p>PCN-H 02: blandeprøve.</p> <p>Merknad: Erstatningsareal ønskes- egen bruk av matjord ønskes.</p> | <p>0-50 cm: homogen fin humøs jord.</p> <p>Under 50 cm: C-sjikt, grå jord med stein</p> <p>PCN-H 03: blandeprøve.</p> |

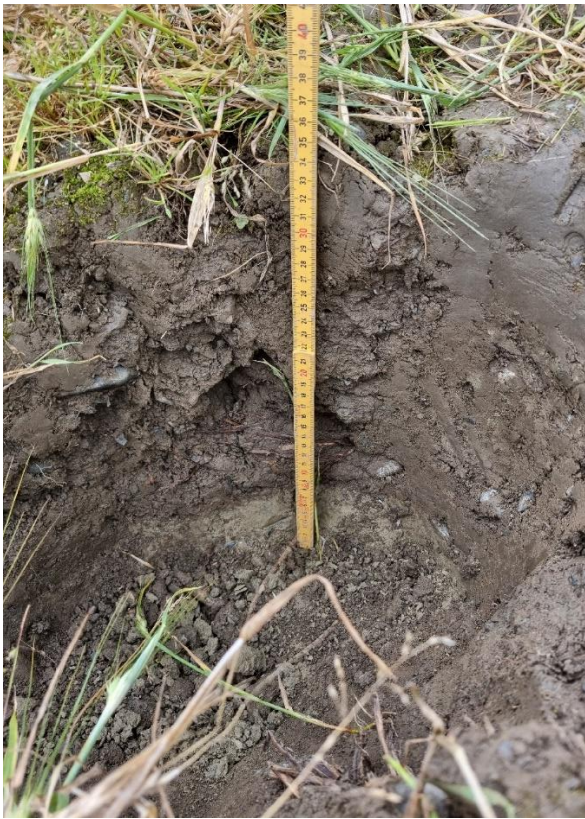
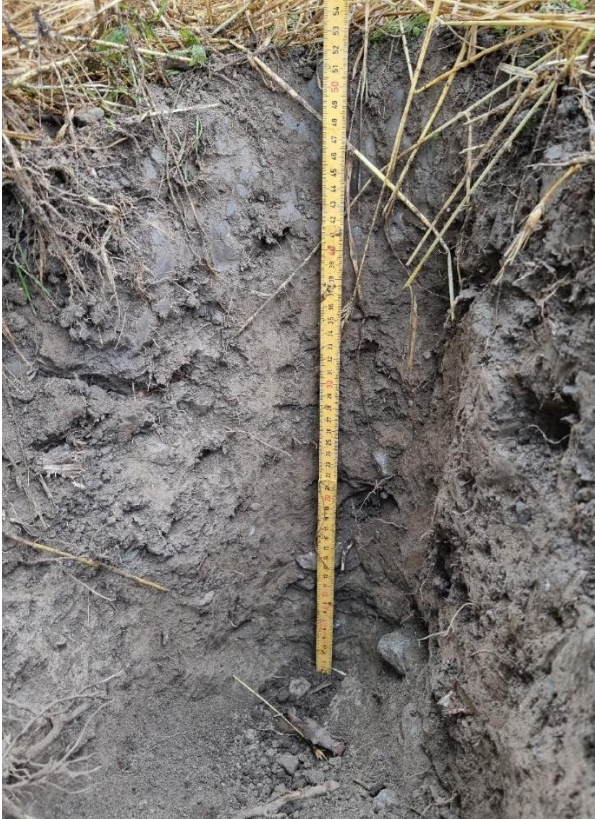
| <p>0-30 cm: A+ B sjikt bandet– leirig jord med noen stein (Ø 5 cm).</p> <p>30-35 cm: C-sjikt- lysebrun sandig jord, stedvis med mye stein.</p> <p>PCN-H 04: blandeprøve.</p> <p>Merknad: ingen ønske om å beholde matjord.</p> | <p>0-15 cm: A-sjikt- mørk humøs, leirholdig jord med røtter</p> <p>15-55 cm: B-sjikt- mindre humøs og lysere leirholdig jord med stein opp til Ø 10 cm.</p> <p>55 cm: C-sjikt.</p> <p>PCN-H 05: blandeprøve.</p> <p>Merknad: Ønsker å fylle dalen øst fra tomten opp→ 6 mål mer matjord</p> |

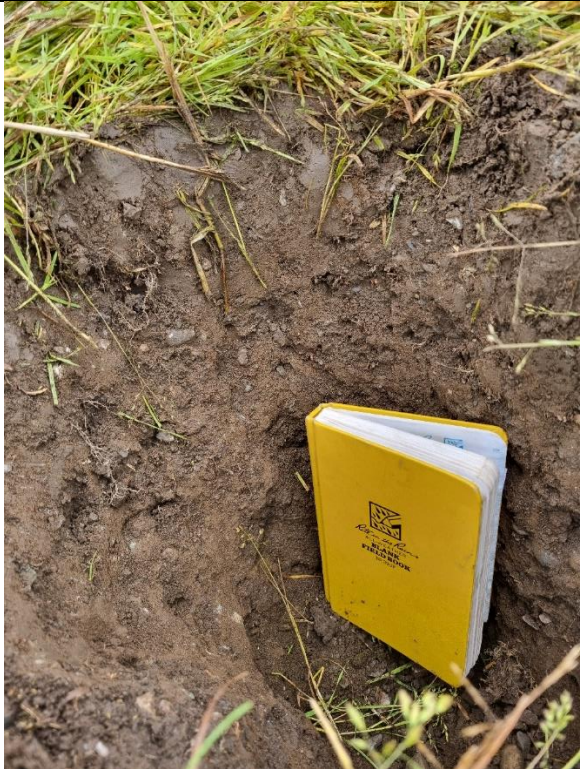
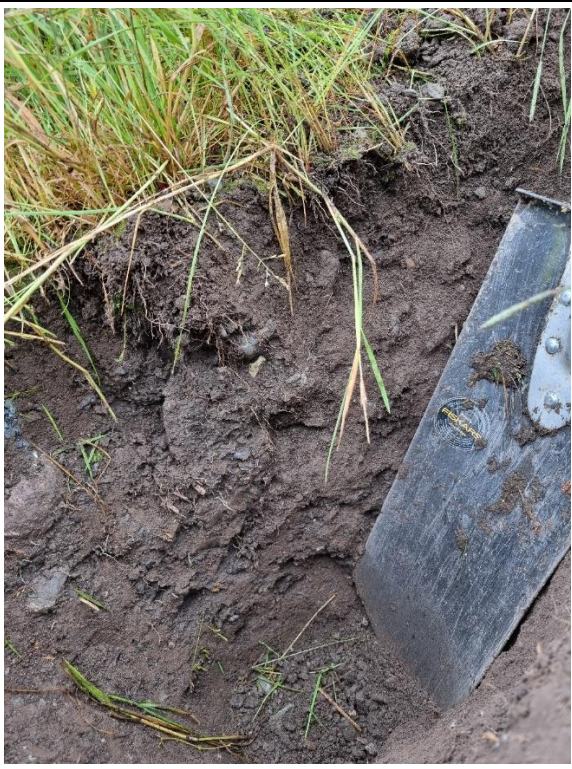
| <p>0-15 cm: A + B sjikt blandet.</p> <p>15-40 cm: jord med mye små stein opp til Ø 10 cm.</p> <p>40 cm: lag med sandig jord og mye stein opp til Ø 10 cm.</p> <p>Merknad: egen gjenbruk av matjord ønskes.</p> | <p>0-50 cm: A + B sjikt blandet, røtter ned til 20 cm.</p> <p>Merknad: Ønsker å gjenbruke matjord på deler av gnr./bnr. 132/1 nord fra Viggjavegen.</p> |

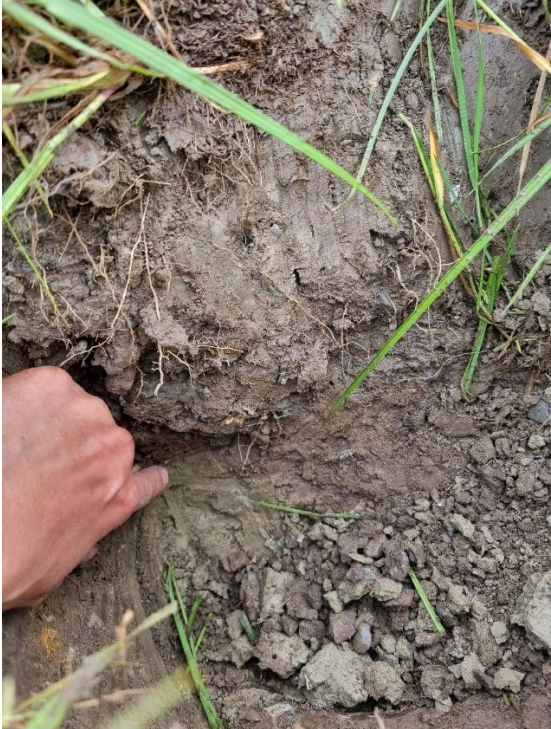
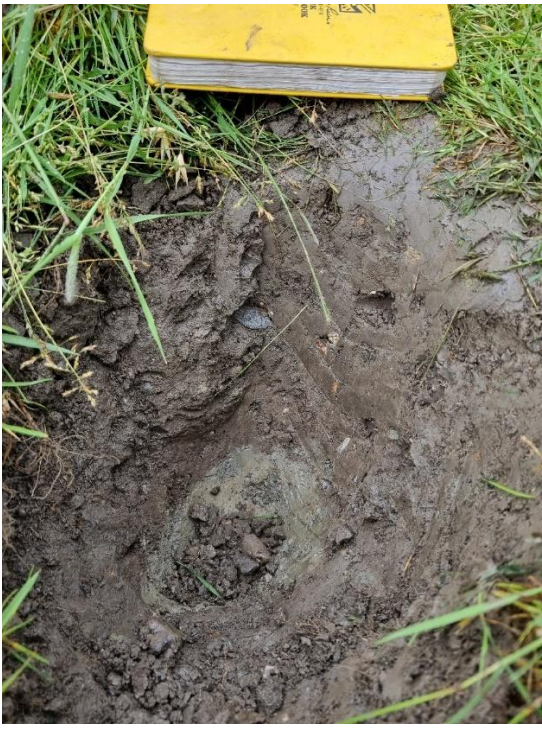
| <p><b>J-H 09</b></p> <p><b>fra eiendom med gnr./bnr. 137/1 vest</b></p> | <p><b>J-H 10</b></p> <p><b>fra eiendom med gnr./bnr. 137/1 øst</b></p> |

| <p>0-20 cm: A + B sjikt blandet, humøs leirrik jord, røtter og noen stein Ø 5cm.</p> <p>20-25 cm: C- sjikt, leire.</p> | <p>0-20 cm: A + B sjikt blandet, leirrik jord.</p> <p>20-25 cm: C- sjikt, leire.</p> |
