TRØNDELAG FYLKESKOMMUNE

## FV.800 NATURMANGFOLD

FAGNOTAT NATUMANGFOLD I VANN OG VANNMILJØ

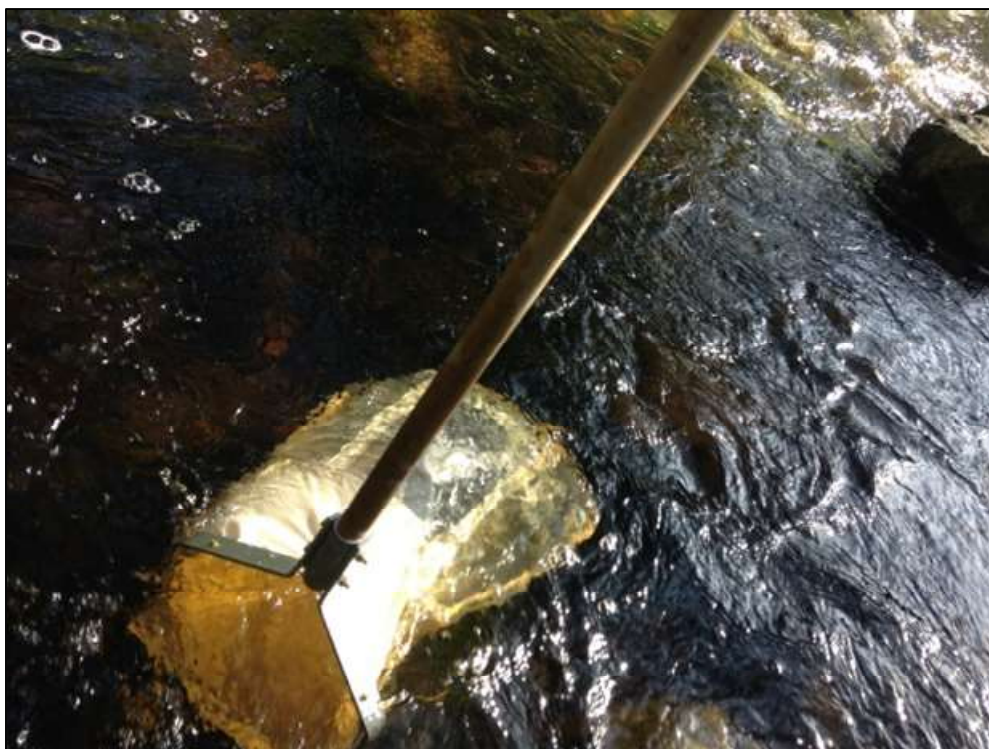
Figur 2-1 Sparkehov benyttet til innsamling av bunndyrprøver. Foto: COWI.

Økologisk tilstand i de berørte vannforekomstene har lav presisjon, som betyr at økologisk tilstand er satt basert på antagelser, ikke faktiske undersøkelser av biologiske kvalitetselementer. For å øke presisjonsnivået ble det utført bunndyrundersøkelser i bekkene oppstrøms og nedstrøms det planlagte tiltaket. Prøvene ble tatt på bekkestreknere som tilfredsstiller metodespesifikke krav. Resultater er importert til Vannmiljø. Bunndyrprøver blir tatt ved å benytte sparkemetoden, som er beskrevet i standarden NS-EN ISO 10870:2012. Sparkeprøvene blir utført med en hov med 250 µm maskevidde (Figur 2-1).

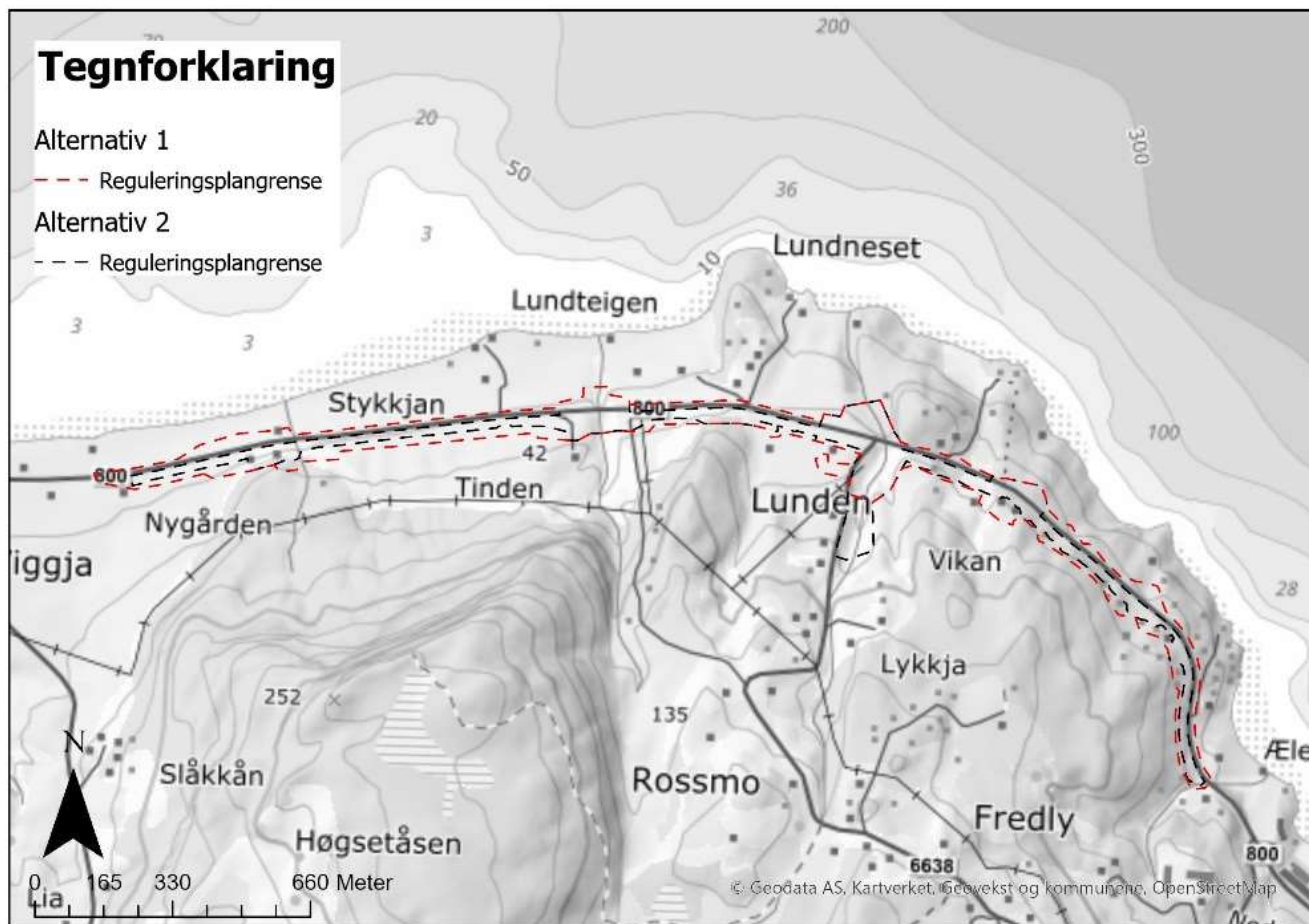
Figur 3-1

Viser planavgrensning for Alternativ 1 (i rødt) og Alternativ 2 (i svart). For vannmiljø er det arealbruk i ved Rossmobekken som er forskjellig mellom Alternativ 1 og 2.

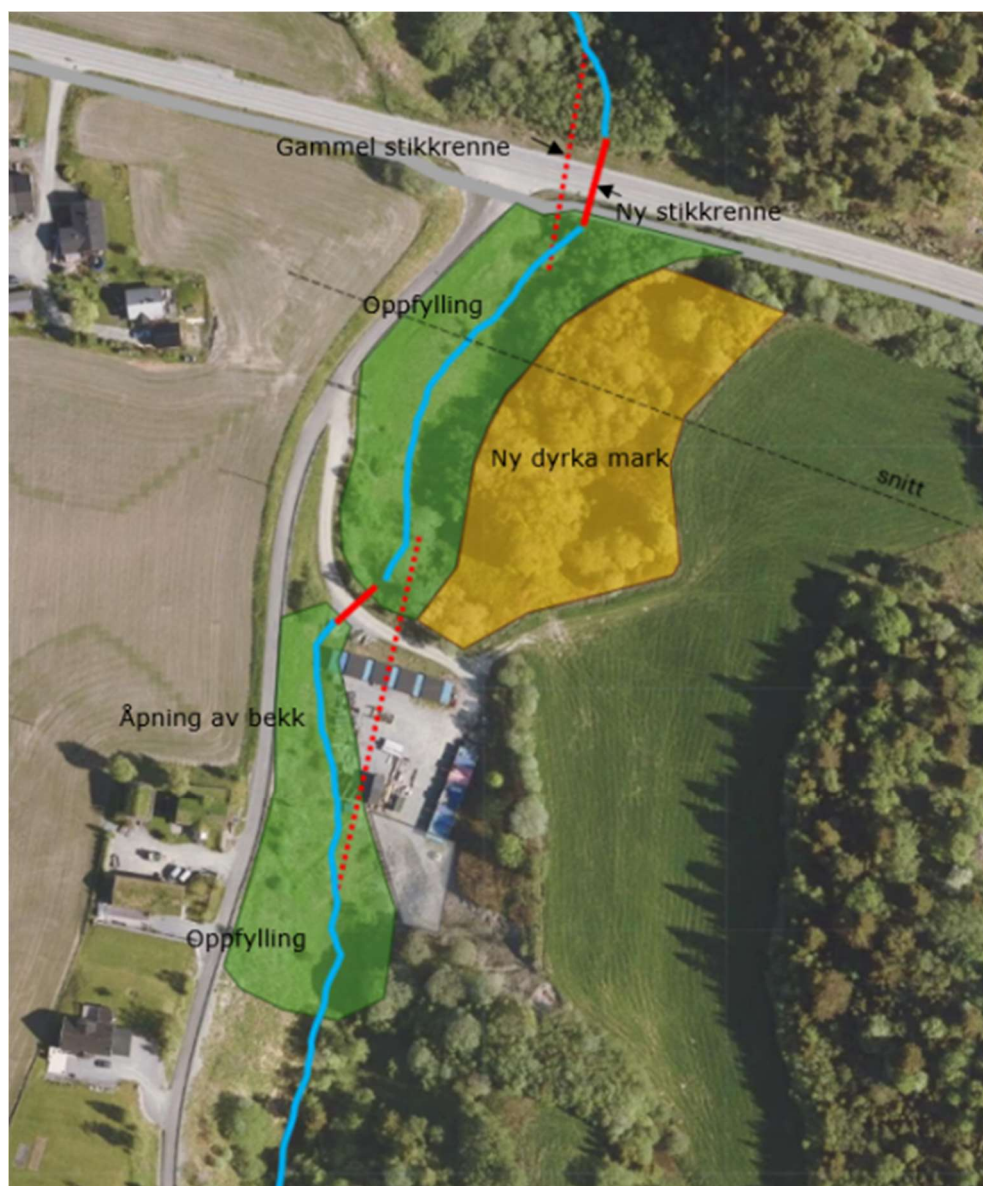
Figur 3-5 Illustrasjon av mulig løsning

Dagens kulvert ligger omtrent 10 meter under fylkesvegen og har kollapset. For å kunne skifte den ut må fyllingen graves opp. Dersom dalen fylles opp, kan fyllingen bli liggende permanent. En oppfylling vil også gi mulighet for å heve og forkorte den nye kulverten, noe som legger til rette for en mer åpen bekkeløsning.

I Alternativ 2 planlegges ravedalen ved Rossmobekken å bli fylt igjen med sprengstein. Deponiet planlegges delvis oppdyrket med tilkjørt matjord for dyrking, delvis skal sprengsteinen dekket med stedege masser for revegetering - se Figur 3-5. Den øvre delen av ravedalen, oppstrøms eksisterende fylling, er foreslått fylt igjen og tilrettelagt for naturlig revegetering. Bekken er planlagt åpen over fyllingen, se Figur 3-5.

Som konsekvens av at bekken oppstrøms fylkesvegen heves, planlegges den også hevet og lagt om på en strekning nedstrøms veggen og fyllingen – se Figur 3-5.

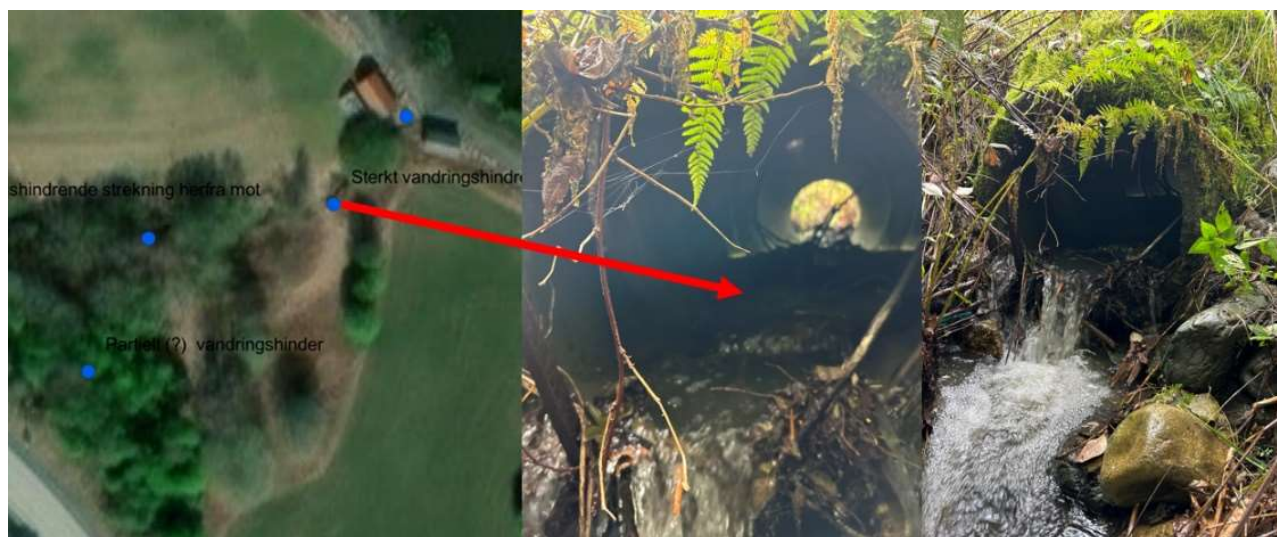
Figur 4-8 Sterkt vandringshindrende kulvert

Det er flere vandringshindere nedstrøms vegen, se eksempel i Figur 4-8 med bratt kulvert. Bekken har en antatt kort anadrom strekning nedstrøms denne kulverten. Stigningen like nedstrøms fylkesvegen vurderes også vandringshindrende for laksefisk.

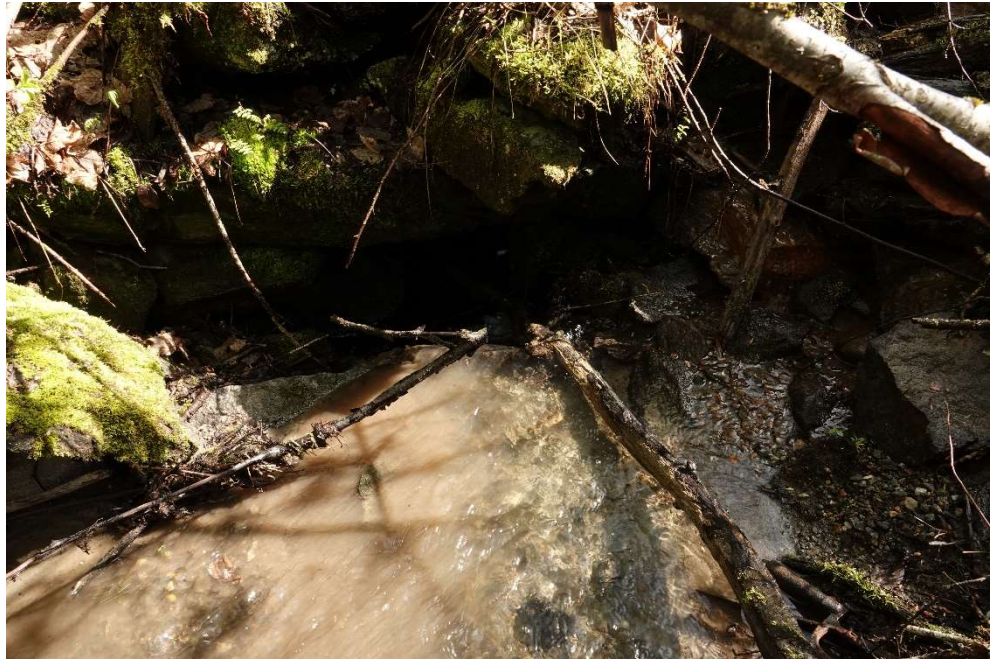
Figur 4-9      *Situasjonsfoto inngang til fyllingen oppstrøms veien*

Bekken ved Hårrisdalen går inn i en dyp og bratt fylling under veien, (ikke synlig kulvert), og kommer ut ca. 20 meter nedstrøms veien. Samlet lukket strekning er ca. 50 meter. Høydeforskjellen mellom oppstrøms og nedstrøms er ca. 4 meter. Kulverten vurderes som vandringshinder.

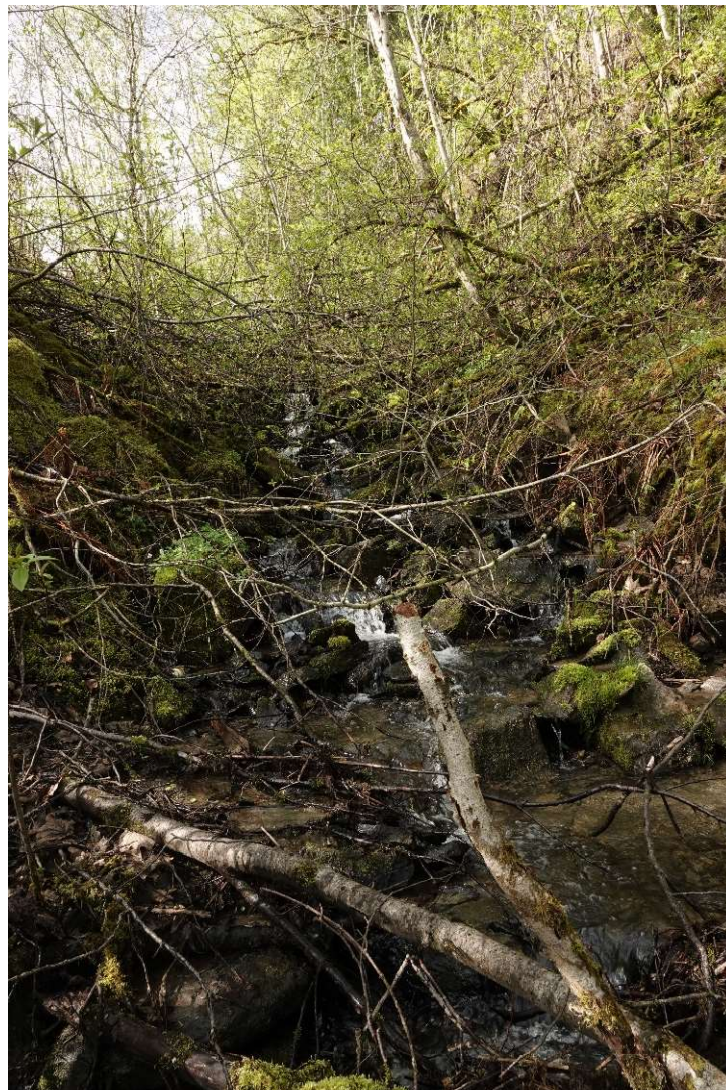
Figur 4-10      *Situasjonsfoto utløp fra fyllingen nedstrøms veien*

Bekken går i en aktiv ravinedal både oppstrøms og nedstrøms, i bratt terreng. Bekken er 1-3 meter bred, og dybden 0,2-0,5 meter. Substratet består av steinblokker, grus og sand på leirsåle. Kantvegetasjonen har 75-100 % dekning av blandingslauvskog, hvor gråor og hegg dominerer. Bekken er hurtigrennende, med variert morfologi, med liggende død ved, kulper og stryk, og er egnet for biologisk prøvetaking – se figur 4-10.

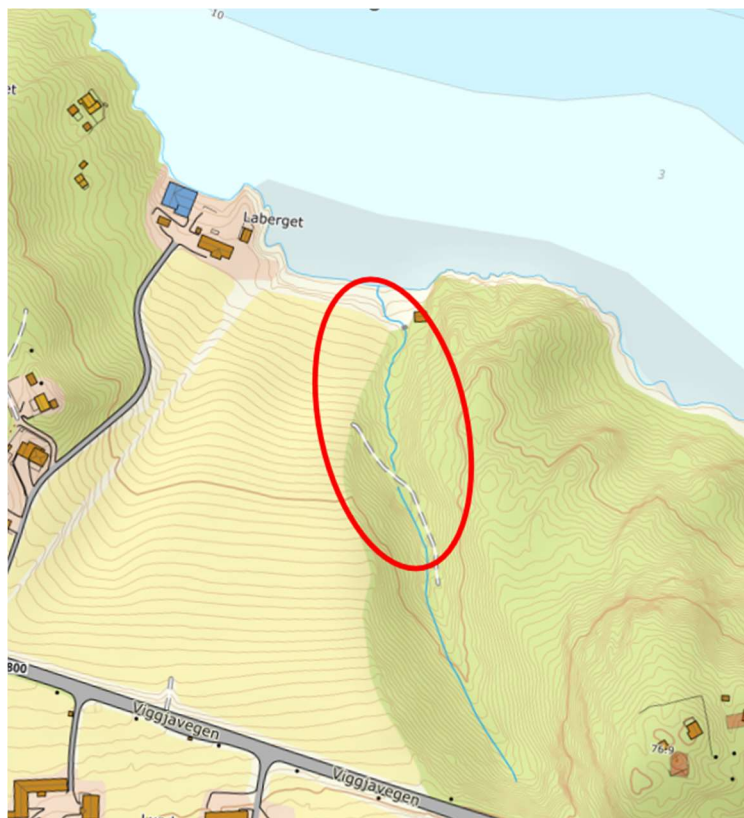
Figur 4-11 Markering av potensielt anadrom strekning i Rossmobekken, nedstrøms vegen.

Bekken har en kort potensiell anadrom strekning nedstrøms vegen, se figur 4-11. Bekken har potensiale for stasjonær aure på deler av strekningen ovenfor eksisterende kulvert.

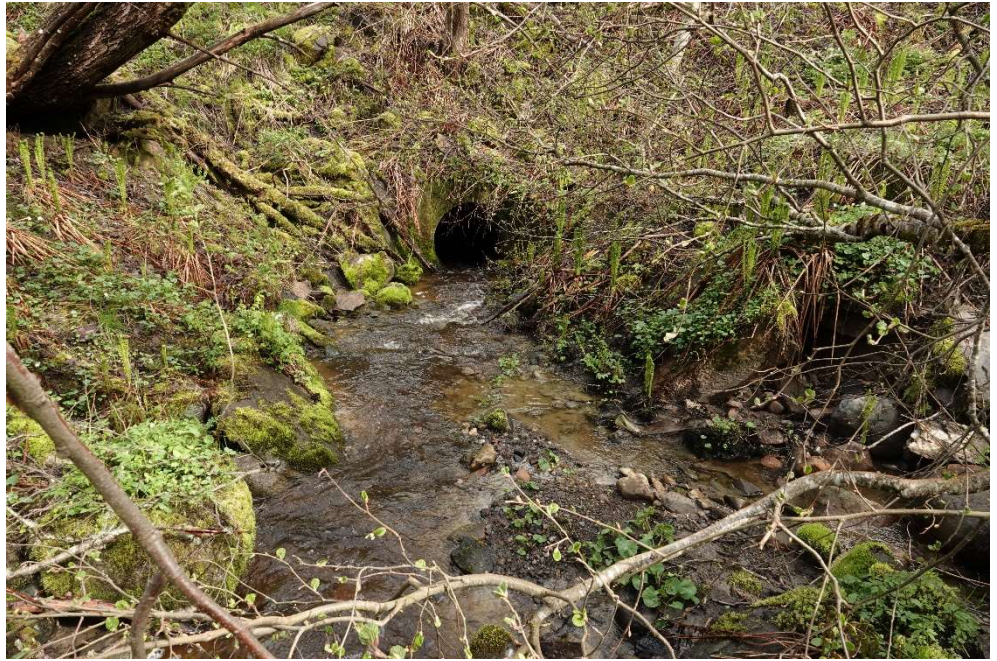
Figur 4-12      *Situasjonsfoto innløp kulvert oppstrøms veien*

Rossmobekken er registrert i Vann-nett som 122-161 - Rossmobekken (SMVF) med mål om godt økologisk og kjemisk potensiale. Bekken krysser under fv 800 i en kulvert som begynner ca. 20 meter oppstrøms veien, og kommer ut ca. 20 meter nedstrøms vei. Samlet lengde kulvert anslås til å være ca. 60 meter lang. Kulverten ligger dypt nede i en fylling, og må regnes som et vandringshinder. Høydeforskjellen oppstrøms/nedstrøms veien anslås å være ca. 5.5 meter.

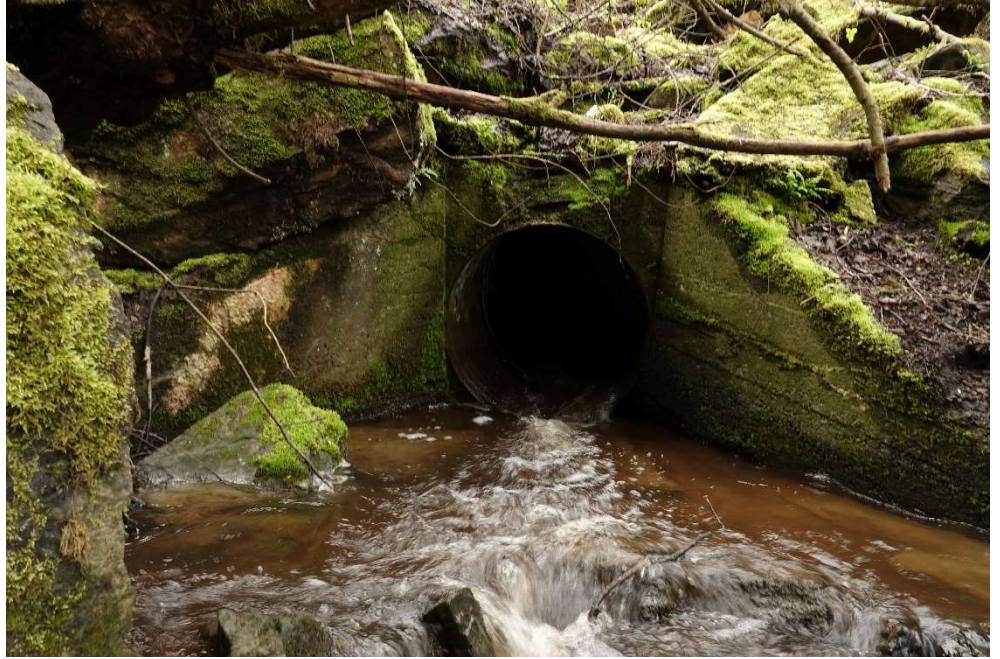
Figur 4-15      *Situasjonsfoto utløp fra kulvert nedstrøms veien*

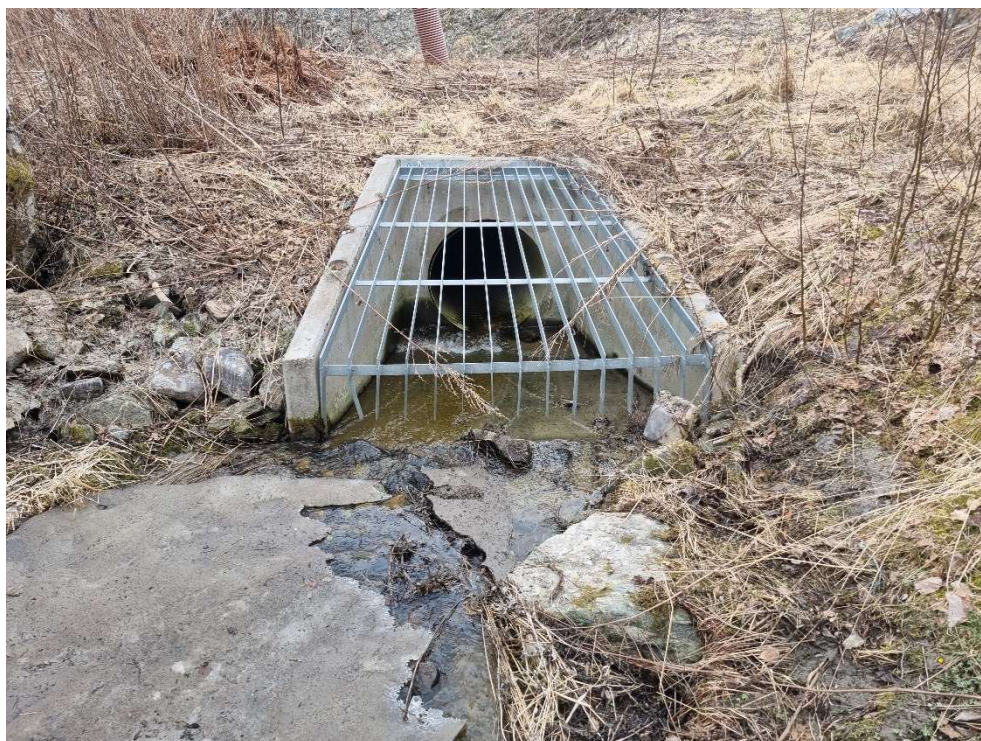
Figur 4-20 Kulvert inn i eksisterende fylling.

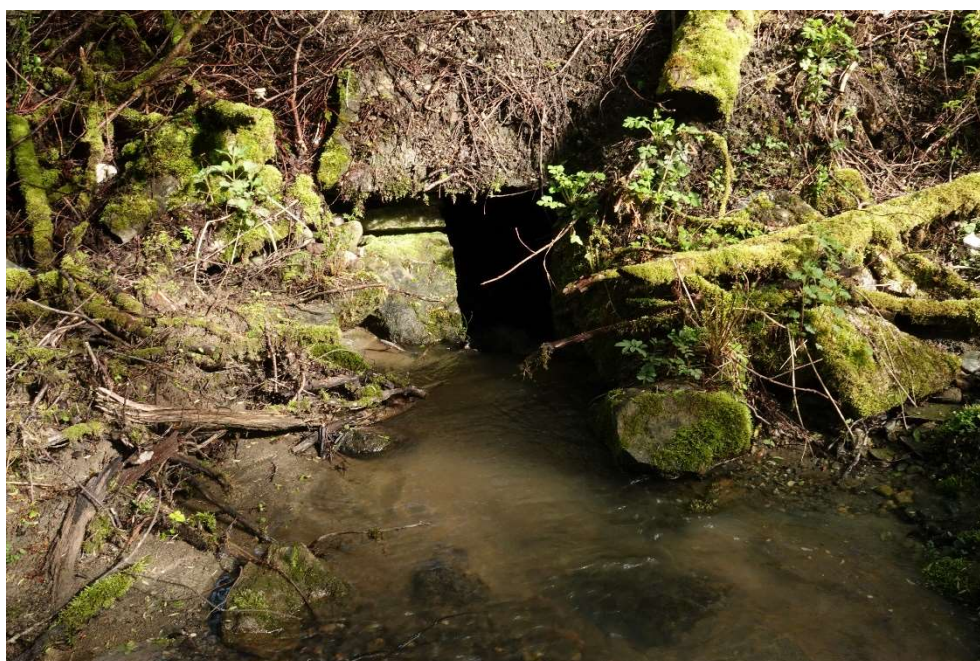
Figur 4-25 *inngang til fylling under veien*

Kolåsdalbekken går inn i en fylling ca. 10 meter oppstrøms veien, og kommer ut ca. 30 meter nedstrøms veien. Samlet lengde fyllingen anslås til å være ca. 50 meter lang, og høydeforskjellen oppstrøms/nedstrøms ca. 7 meter. Bekken ligger dypt nede fyllingen, og fyllingen må regnes som et vandringshinder. Det er ingen vandringshindre nedstrøms kulverten.

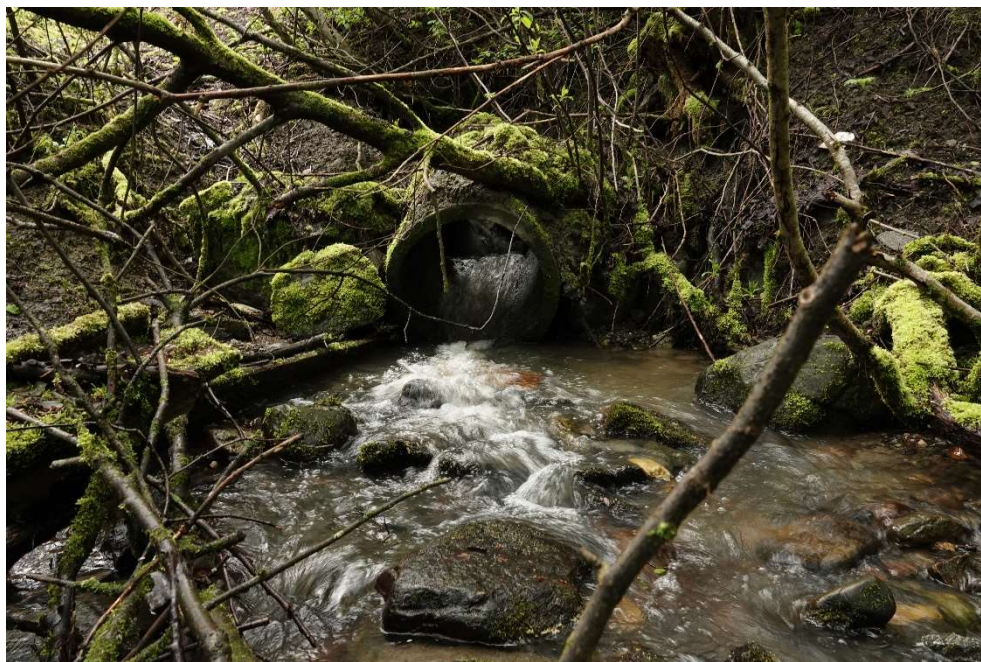
Figur 4-28      Situasjonsfoto utløp fra fylling, med en liten rørstubb

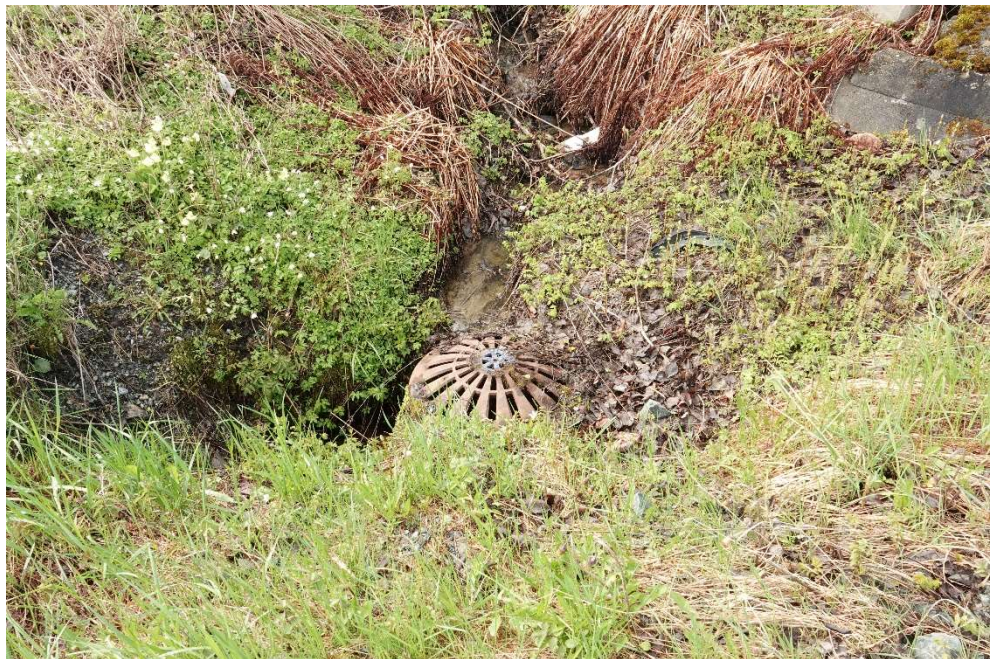
Figur 4-31      *Kum inn til kulvert oppstrøms veien*

Bekken går inn i kulvert oppstrøms veien, og forblir lukket ned til sjøen. Bekken oppstrøms veien er liten og smal, med lav vannføring, og sterkt leirpåvirket. Oppstrøms går bekken i en aktiv ravinedal. Kantvegetasjonene består av blandingslauvskog, med dekningsgrad 75 %.

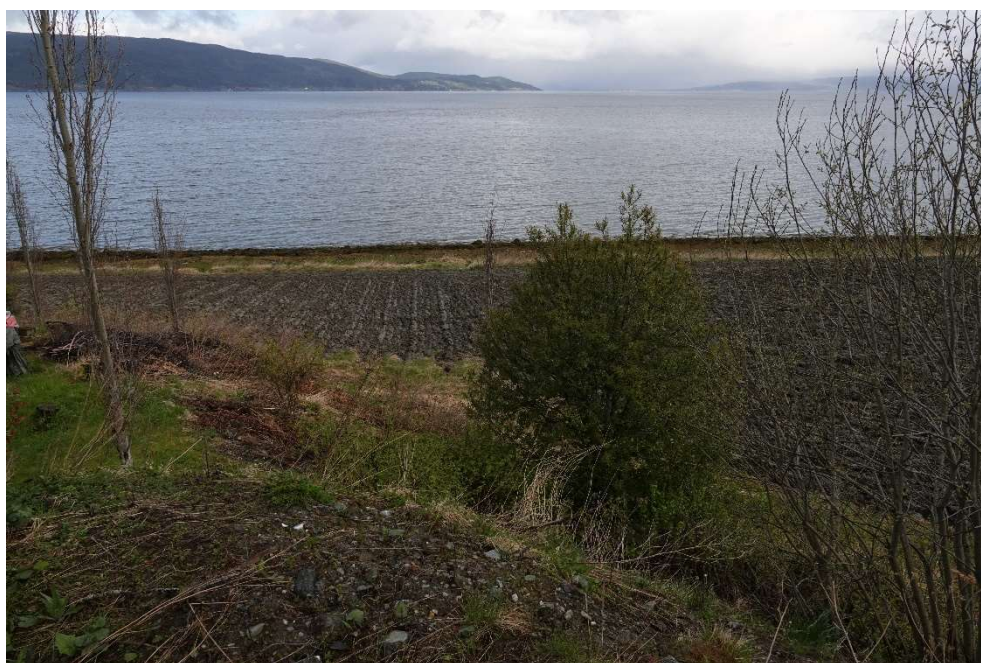
Figur 4-33      *Situasjonsfoto nedstrøms veien, hvor bekken i sin helhet går i rør*
