TRØNDELAG FYLKESKOMMUNE

FV. 800 HÅRRISDALEN -  
NYGÅRDEN

FAGRAPPORTR NATURMANGFOLD

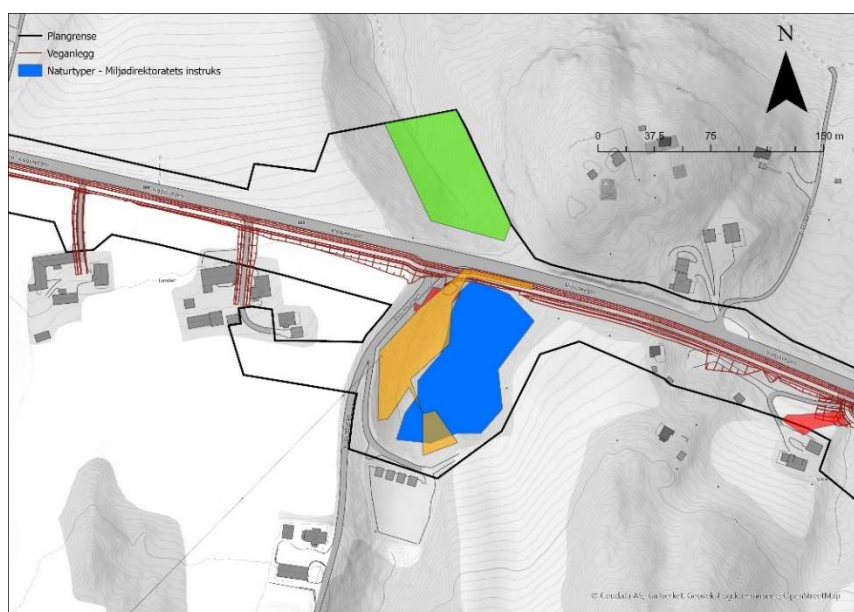
**Figur 4-6** Området i blått viser det tidligere kartlagte området for naturtypen gammel høgstaudegråorskog. Det oransje området representerer arealer hvor det ikke lenger finnes skog. Utstrekningen av naturtypen tilsvarer arealet der de blå og oransje polygonene ikke overlapper. Det grønne polygonet er Høgstaudegråorskog registrert under kartleggingen. Røde polygon er områder med fremmedearter.

Tiltaksområdet ble naturtypekartlagt etter Miljødirektoratets instruks i 2023 av Biofokus (prosjektnavn: 247238\_\_Skaun\_Børse\_2023\_\_NTYP). Figur 4-4 viser at det i den forbindelse ble utfigurert en rekke naturtyper, hvorav én befinner seg innenfor tiltaksområdet. Naturtypen gammel høgstaudegråorskog (Figur 4-5) er kategorisert med verdikategori svært stor med lokalitetsnavn «Lunden øst». Under naturkartleggingen 10. og 11. juni ble naturtypen gjenfunnet og bekreftet, dog med noe lavere utstrekning enn hva som tidligere ble utfigurert. Dette er vist i Figur 4-6.

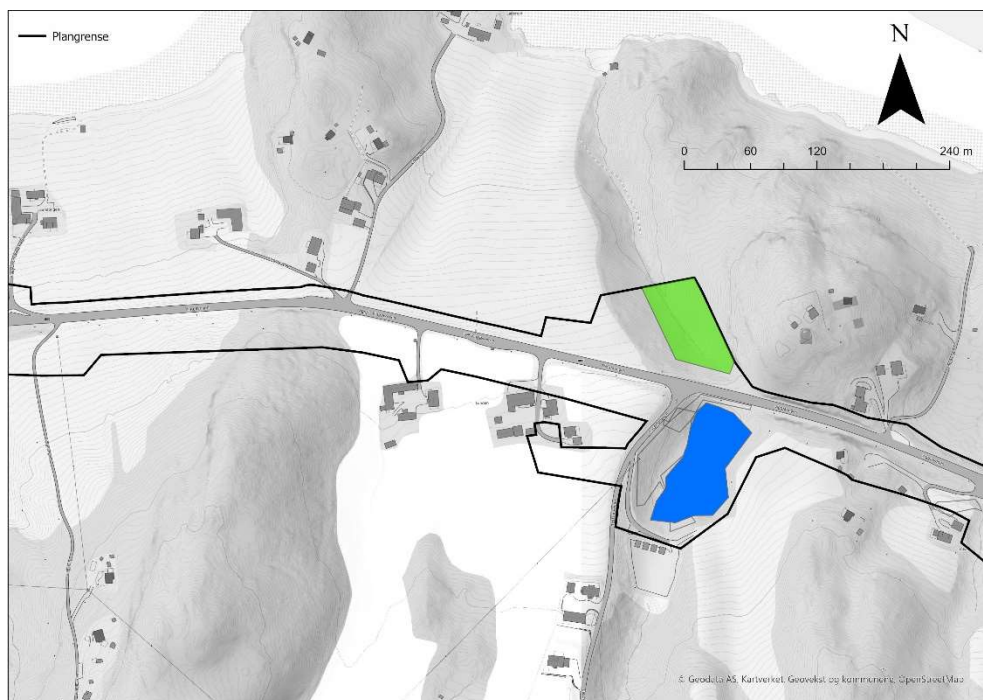
**Figur 4-7** Høgstaudegråorskog i grønt, vis-a-vis tidligere utfigurert naturtype fra tidligere naturtypekartlegging i blått. Kilde: ArcGIS Online og Naturbase.

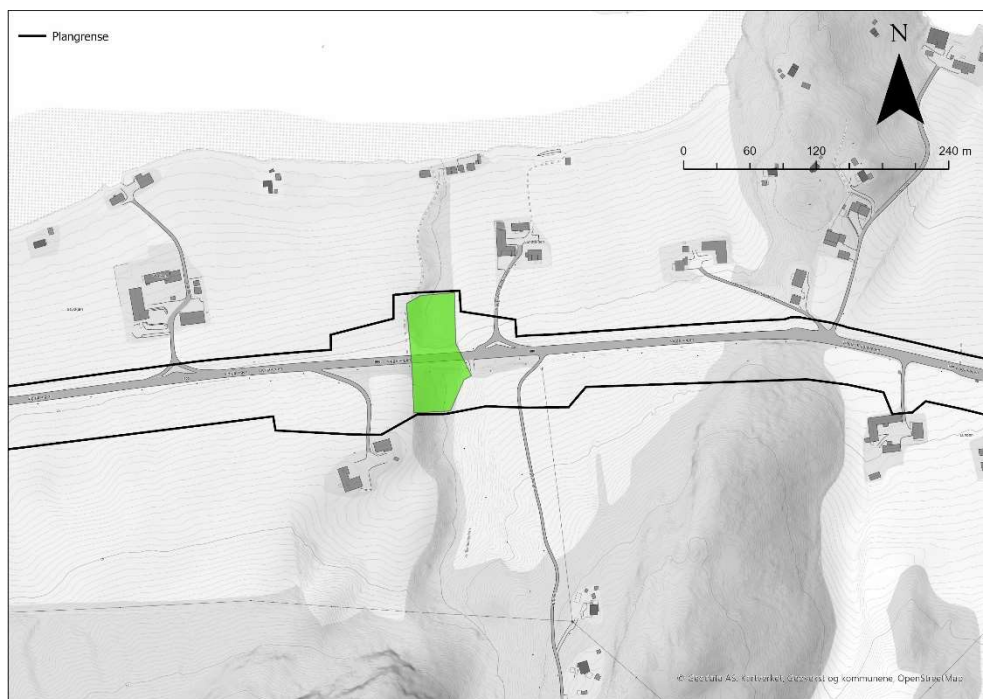
**Figur 4-8** Flomskogsmark/høgstaudegråorskog. Kilde: ArcGIS Online.

Naturkartleggingen som ble utført 10. og 11. juni, avdekket ingen nye naturtyper som oppfyller kriteriene for polygonfesting. Under kartleggingen ble det observert et område med høgstaudegråorskog, som ligger atskilt fra tidligere registrerte arealer i området. Skogen vurdert som for ung til å avgrensnes som naturtype. Figur 4-7 viser hvor høgstaudegråorskogen ble funnet i forhold til det tidligere registrerte område med høgstaudegråorskog. Flomskogsmarken med høgstaudegråor, vist i Figur 4-8, er for liten til å kunne markeres som en naturtypepolygon.

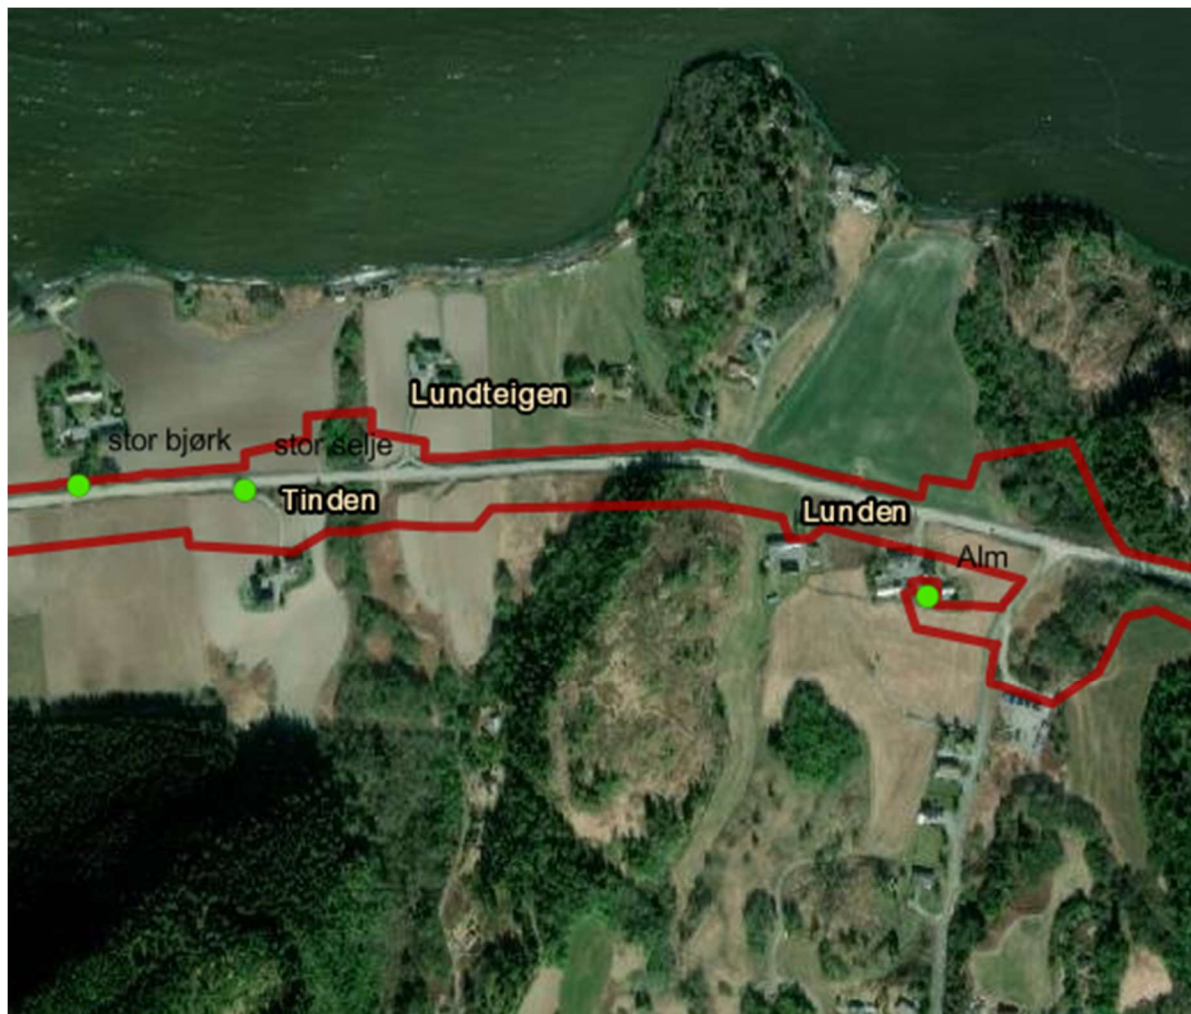
Figur 4-13 Observerte bevaringsverdige trær i grønt, fra venstre: bjørk, selje og alm. Kilde: ArcGIS Online.

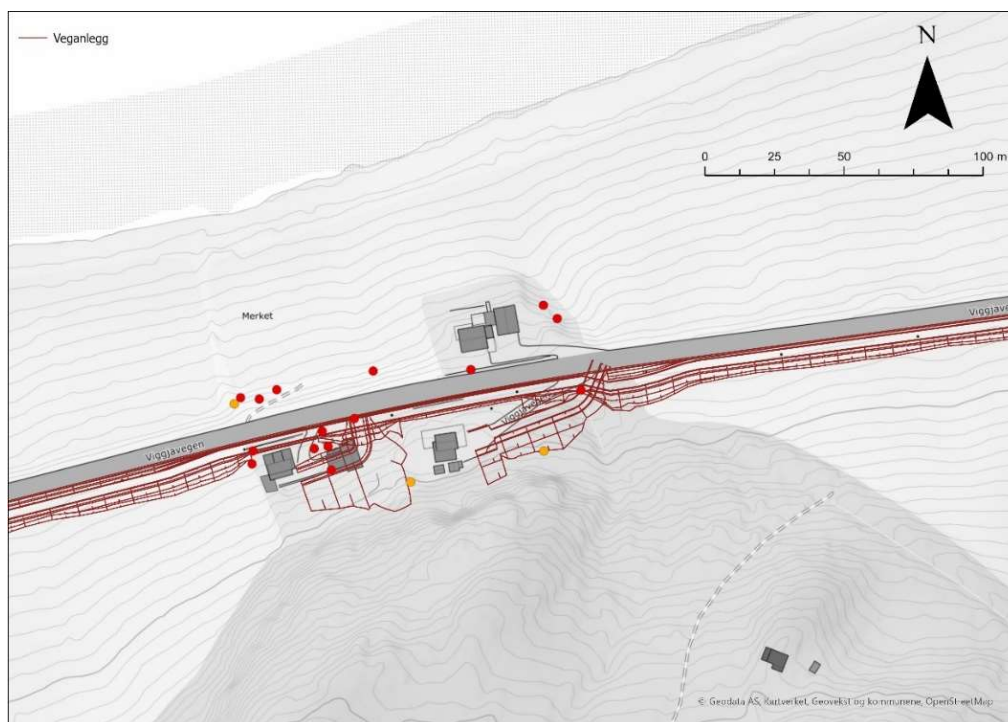
Figur 5-2 Små og fragmenterte forekomster av naturpreget mark og skog i planområde merket som oransje punkter i tiltaksområdet.

I tillegg ble det observert flere små og fragmenterte forekomster av naturpreget mark og skog, inkludert flomskogsmark med høgstaudegråor. Selv om disse ikke oppfyller kravene for polygonfesting i henhold til Miljødirektoratets instruks, bidrar de samlet til økt strukturelt mangfold. De kan også ha verdi som spredningskorridorer eller resthabitater for arter med krav til fuktighet og skygge. Enkelte av disse arealene faller innenfor planlagte vegtiltak, der permanente inngrep vil finne sted. Se Figur 5-2, områdene er markert som oransje punkter.

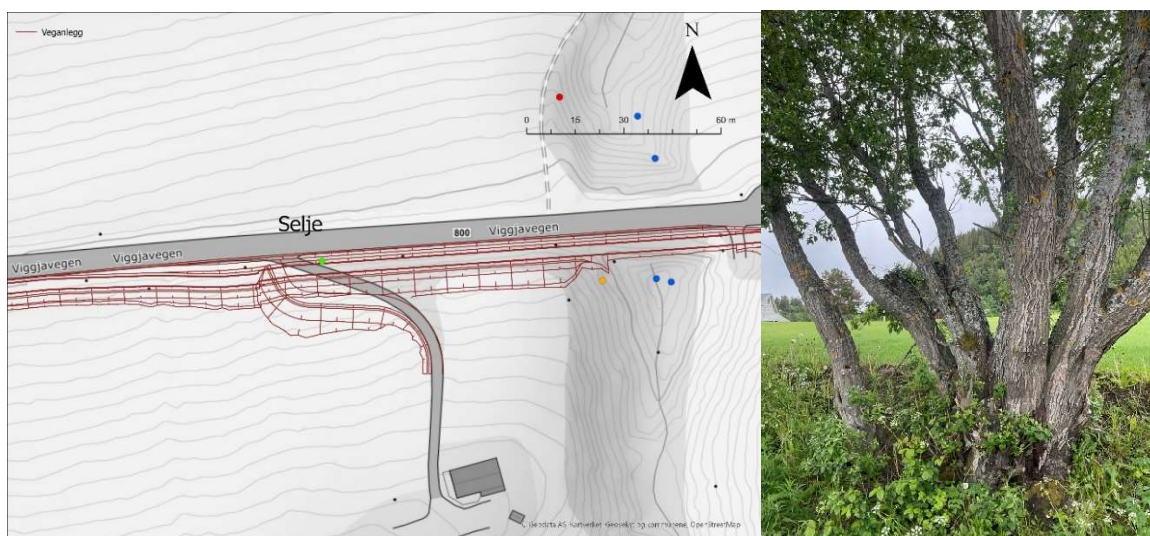
Figur 5-3 Stor selje markert som grønt punkt, samt veiltaket.

Fjerning av den registrerte selja (Figur 5-3) vil innebære tap av et potensielt viktig livsmiljø.
