INGENIØRGEOLOGISK FAGRAPPOR

KVERNBRUA

Ingeniørgeologisk rapport

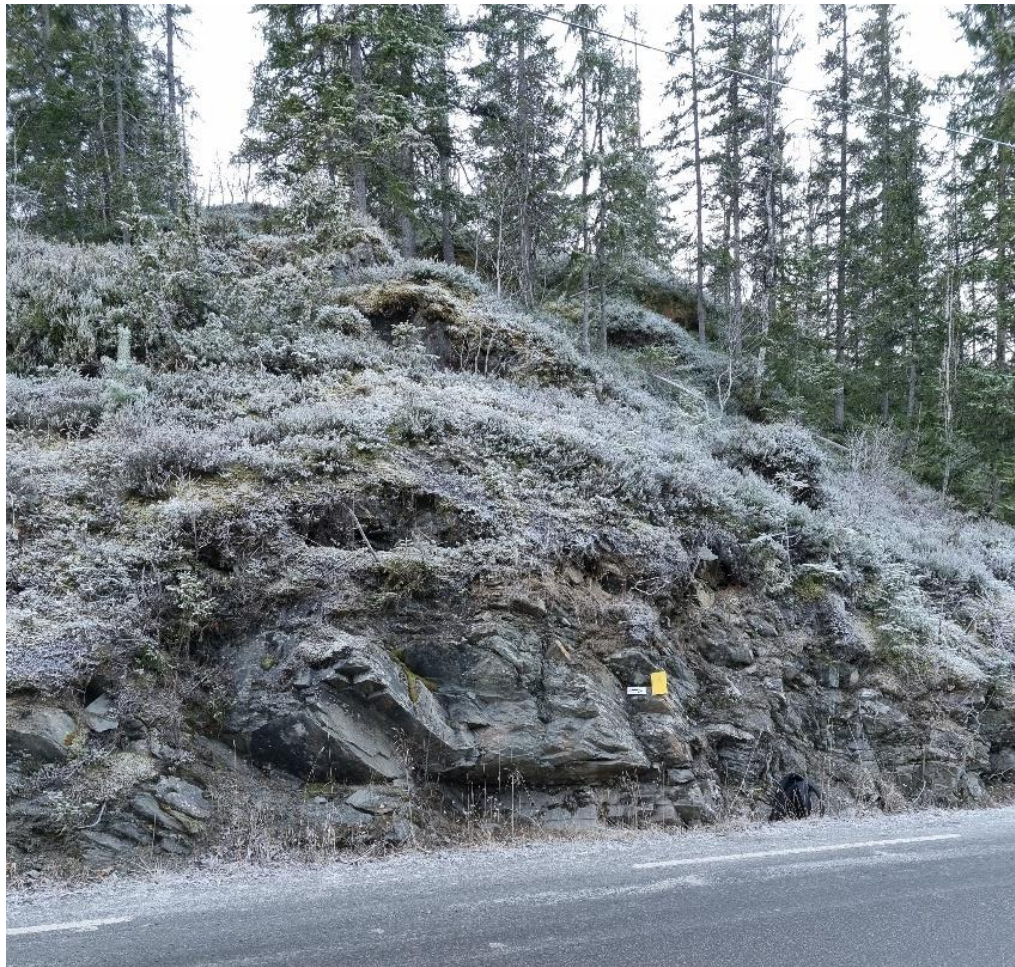
Figur 6.2-2: Oversiktsbilde fra befarringslokalitet B01. Bildet er tatt mot vest med gul notabok for skala.

Figur 6.2-2 og Figur 6.2-3 viser bilder fra B01. Berget er foliert og til dels knust enkelte steder. Bølgede sprekkeflater gir stor spredning i sprekkemålingene. Sprekkerose for befaringslokalitet B01 og B02 er vist i Figur 6.2-1.

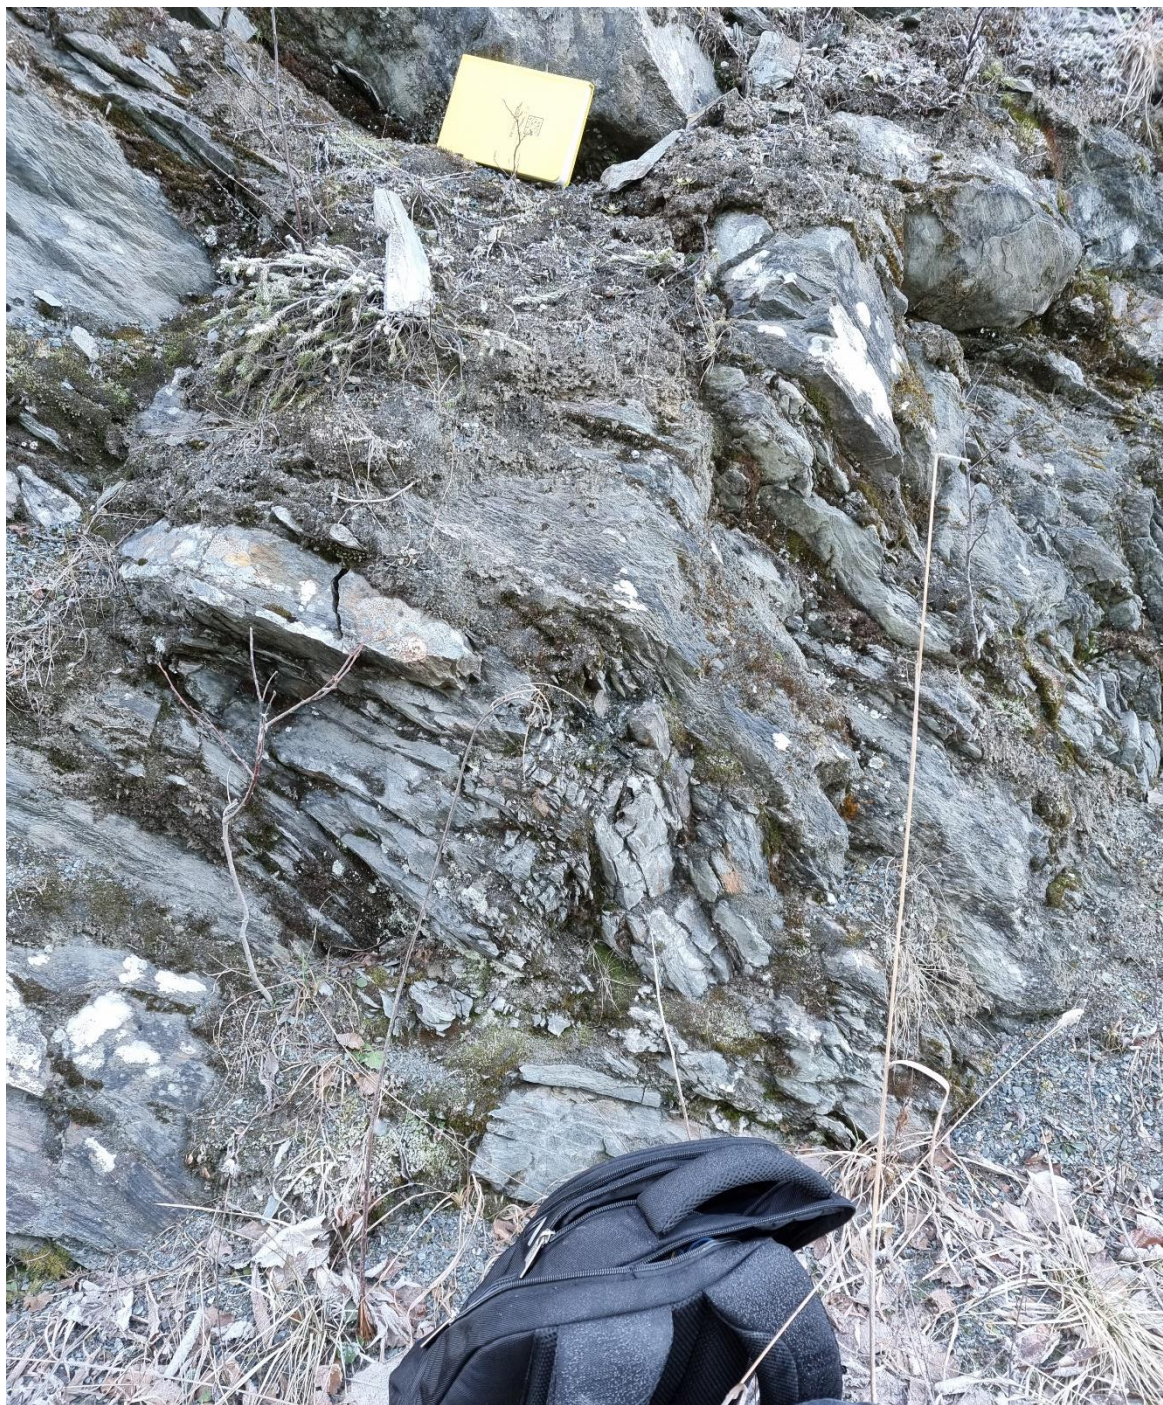
Figur 6.2-3: Nærbilde av fyllitten ved befaringslokalitet B01. Bildet er tatt mot vest med gul notatbok og sekk for skala.

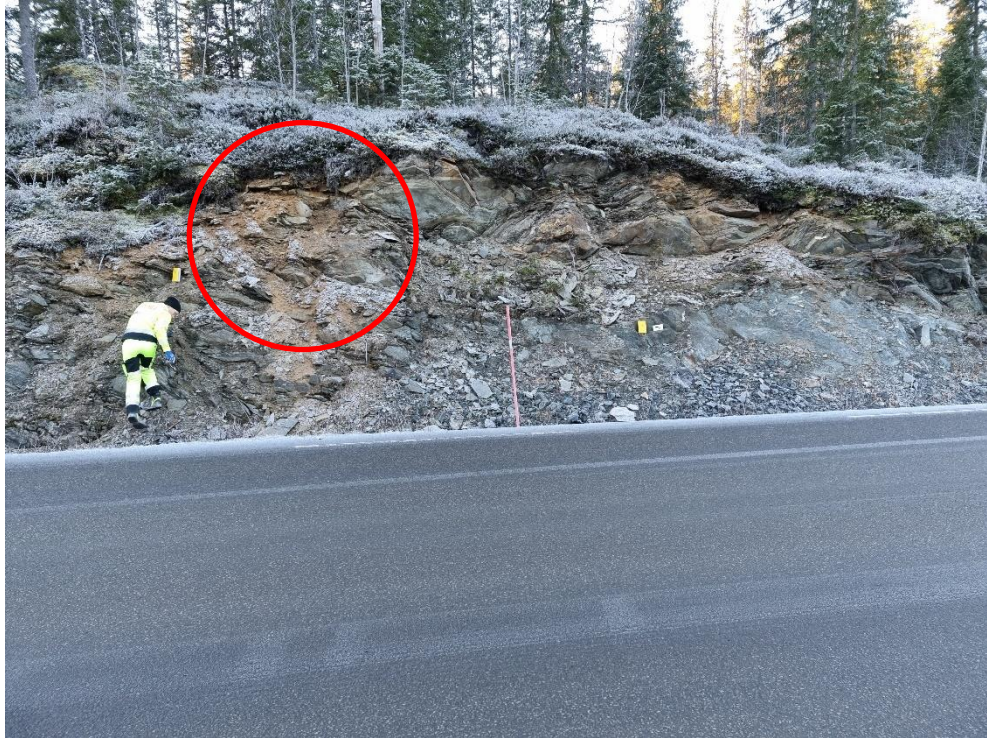
Figur 6.3-1: Oversiktsbilde fra befaringslokalitet B02. Bildet er tatt mot sør-vest med person for skala. Til dels svært forvitret og knust berg (rød ellipse).

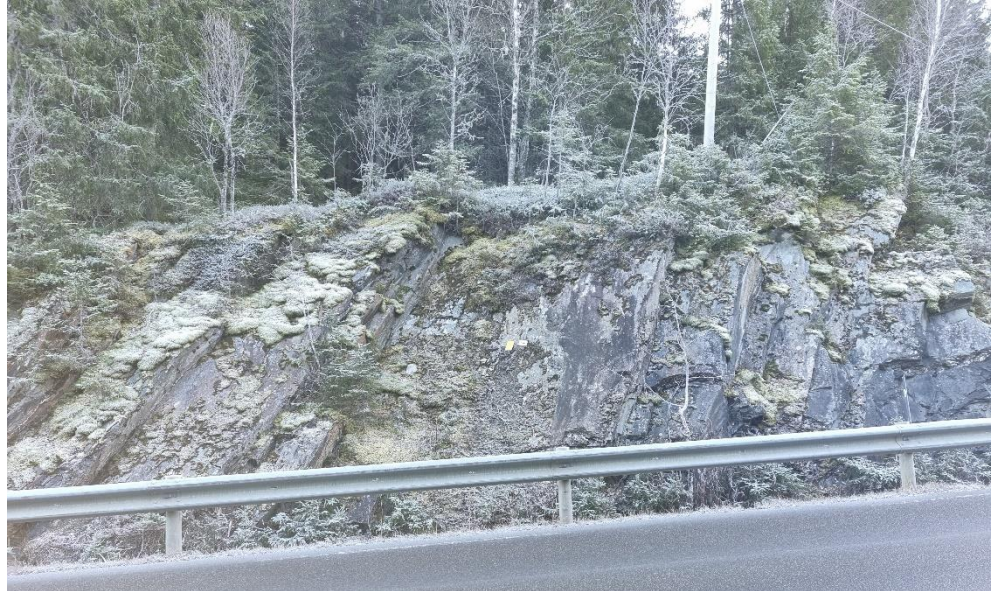
Figur 6.4-1: Oversiktsbilde fra befaringslokalitet B03. Bildet er tatt mot øst med gul notatbok for skala.

Figur 6.4-1 og Figur 6.4-2 og viser henholdsvis et oversiktsbilde og nærbilde fra B03. Det blokkaktige preget er tydelig og utgjør den største forskjellen mellom B01 og B03. Det ble observert en forkastning ved B03 som kan ses i Figur 6.4-3. Videre forløp av denne forkastningen er ukjent.

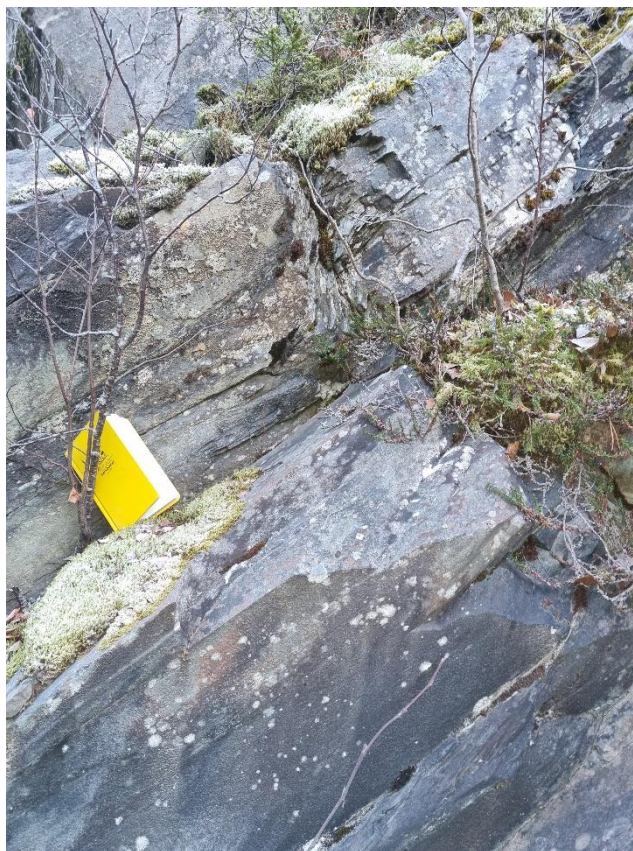
Figur 6.4-2: Nærbilde av grønnskiferen. Bildet er tatt mot øst med gul notatbok for skala.

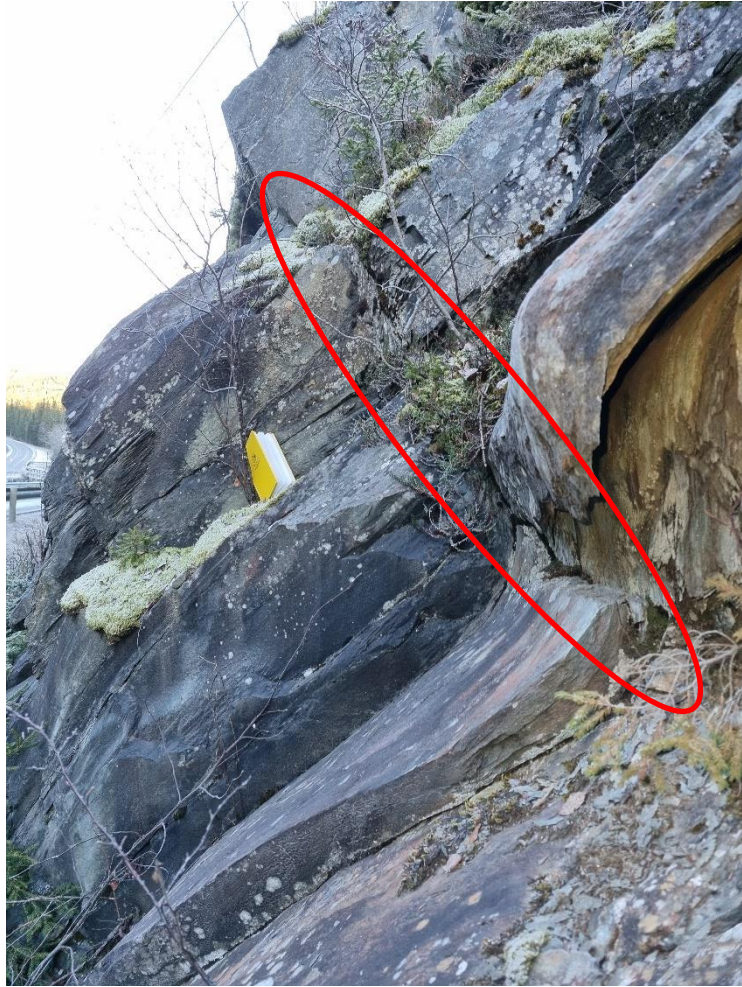
Figur 6.4-3: Nærbilde av grønnskiferen ved befaringslokalitet B03. Bildet er tatt mot nord med gul notatbok for skala. Forkastning er synlig (rød ellipse).

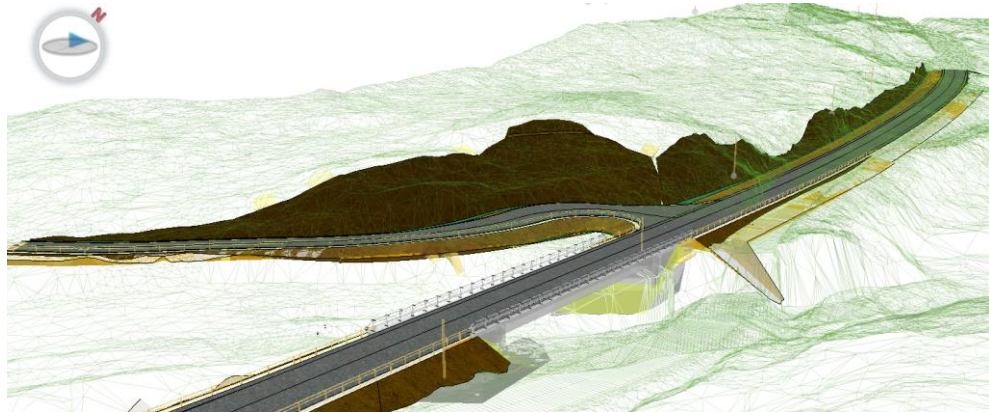
Figur 7.1-1: Oversiktsbilde av skjæringen. Utklipp fra Novapointmodellen. Skjæringen er i fjell, men er modellert opp med farger til jordskjæring da bergmodell mangler.

Bergskjæringen er ensidig med total lengde i underkant av 300 meter. I underkant av 100 meter av denne går langs lokalvegen. Omtrent 15 meter av skjæringen har en høyde over 10 meter. Skjæringens største høyde er på omtrent 13 meter. Totalt areal for hele skjæringen er omtrent 1660 m³. Alle lengder og areal er målt i Novapointmodellen. Små endringer i geometri kan komme før neste planfase.

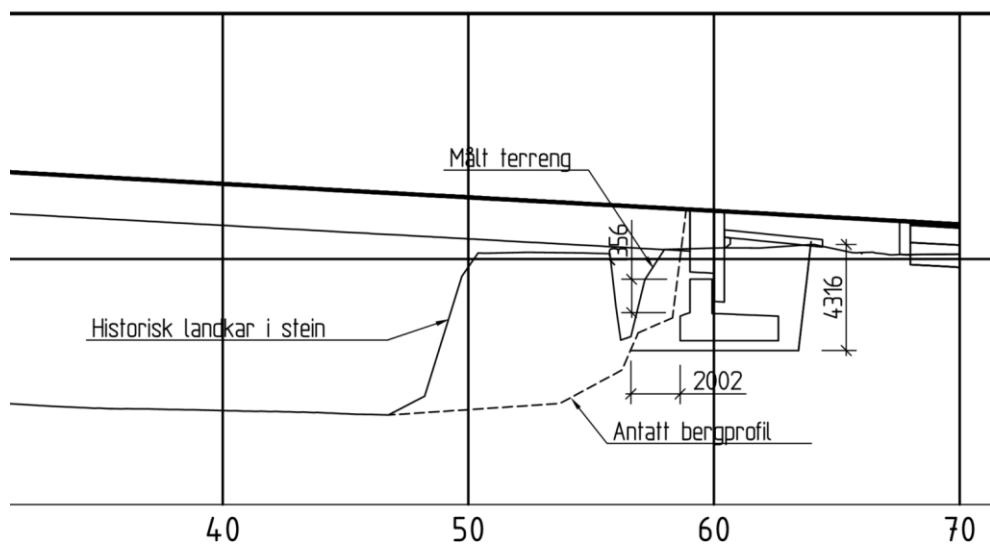
Figur 8.2-1: Skisse og geometri av nordre brufundament, historisk landkar og nytt landkar.

Figur 8.2-1 viser skisse av geometrien for det nordre brufundamentet. Mindre endringer kan komme.

Planlagt høydekote for fundament er 237,6.

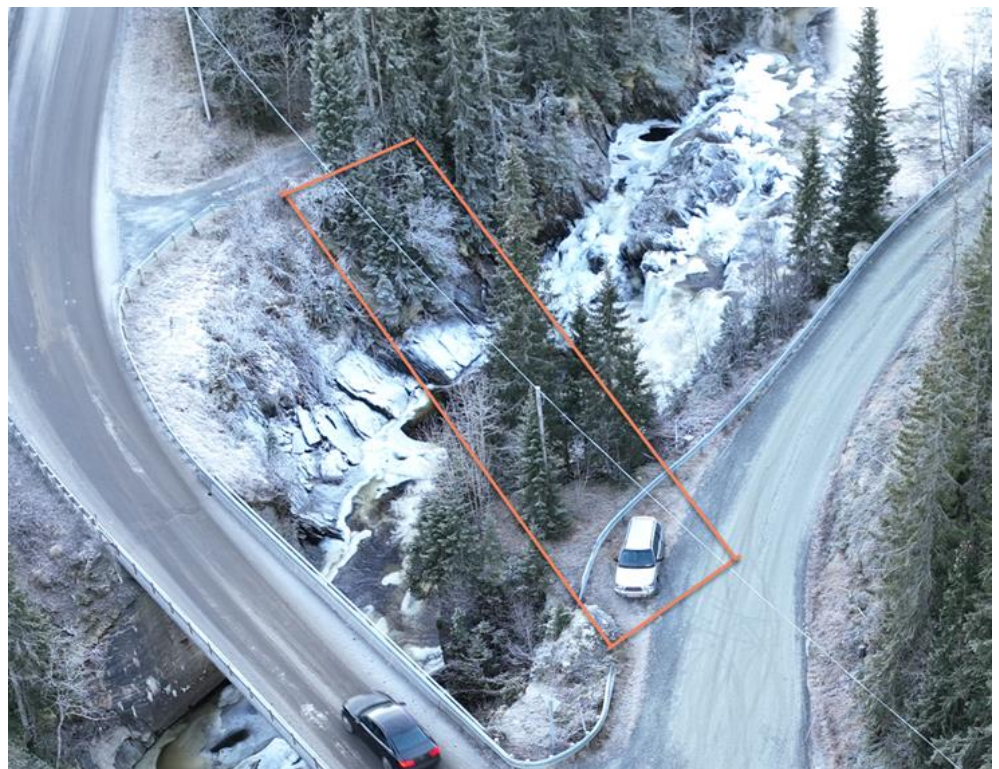
Figur 13.4-1: Avtrykk av ny bru i eksisterende terreng. På tidspunkt for denne rapporten arbeides det fremdeles med plassering av landkar, og følgelig plassering av byggegrop.
