## ► Miljøundersøkelse i sjø

Kartlegging av sediment og naturverdier

Trøastraumen

Oppdragsnr.: 52204920 Dokumentnr.: RIM02 Versjon: J-01 Dato: 2023-03-24

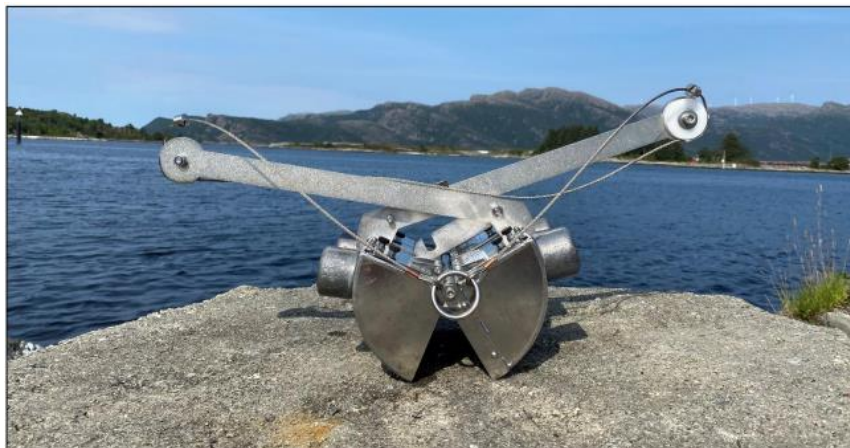
Ved hver stasjon ble det samlet inn prøvemateriale (sediment) fra fire grabbhugg, ved bruk av en 250 cm<sup>2</sup> van Veen grabb (se illustrasjonsbilde, Figur 2-1). Opp til 10 cm ble prøvetatt ved hvert grabbhugg, og delprøvene ble samlet til én blandprøve for hver stasjon.

Figur 2-1: Illustrasjon av en van Veen grabb, egnet for prøvetaking av sediment.

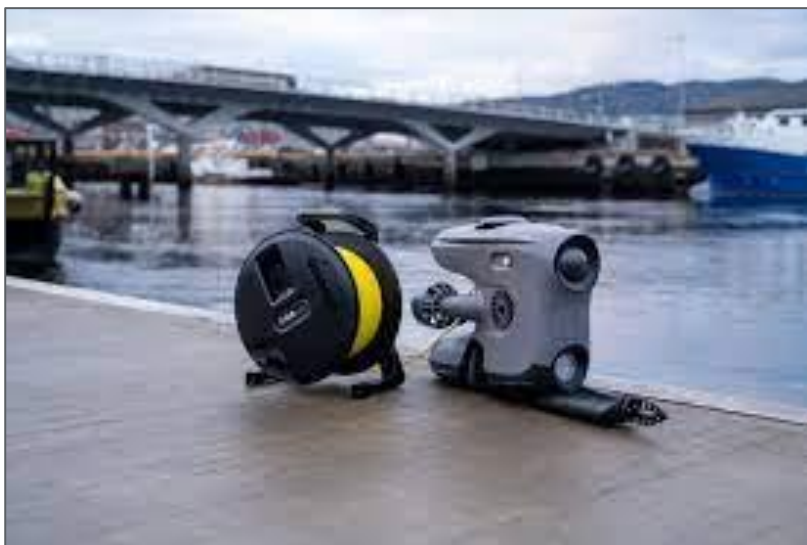
For kartlegging av sjøbunn ble det benyttet undervannsdrone (Blueye X3), se Figur 3-1. Sjøbunnen ble dokumentert med video og bilder. Formålet med kartleggingen var å registrere eventuelle naturverdier i undersøkelsesområdet. Undersøkelsesområdet dekket areal direkte berørt av tiltaket (tiltaksområdet) og områder i nærheten som kan forventes å bli påvirket av anleggsfasen (influensområdet).

Figur 3-1. Blueye X3 – illustrasjon hentet fra [www.blueye.no](http://www.blueye.no).

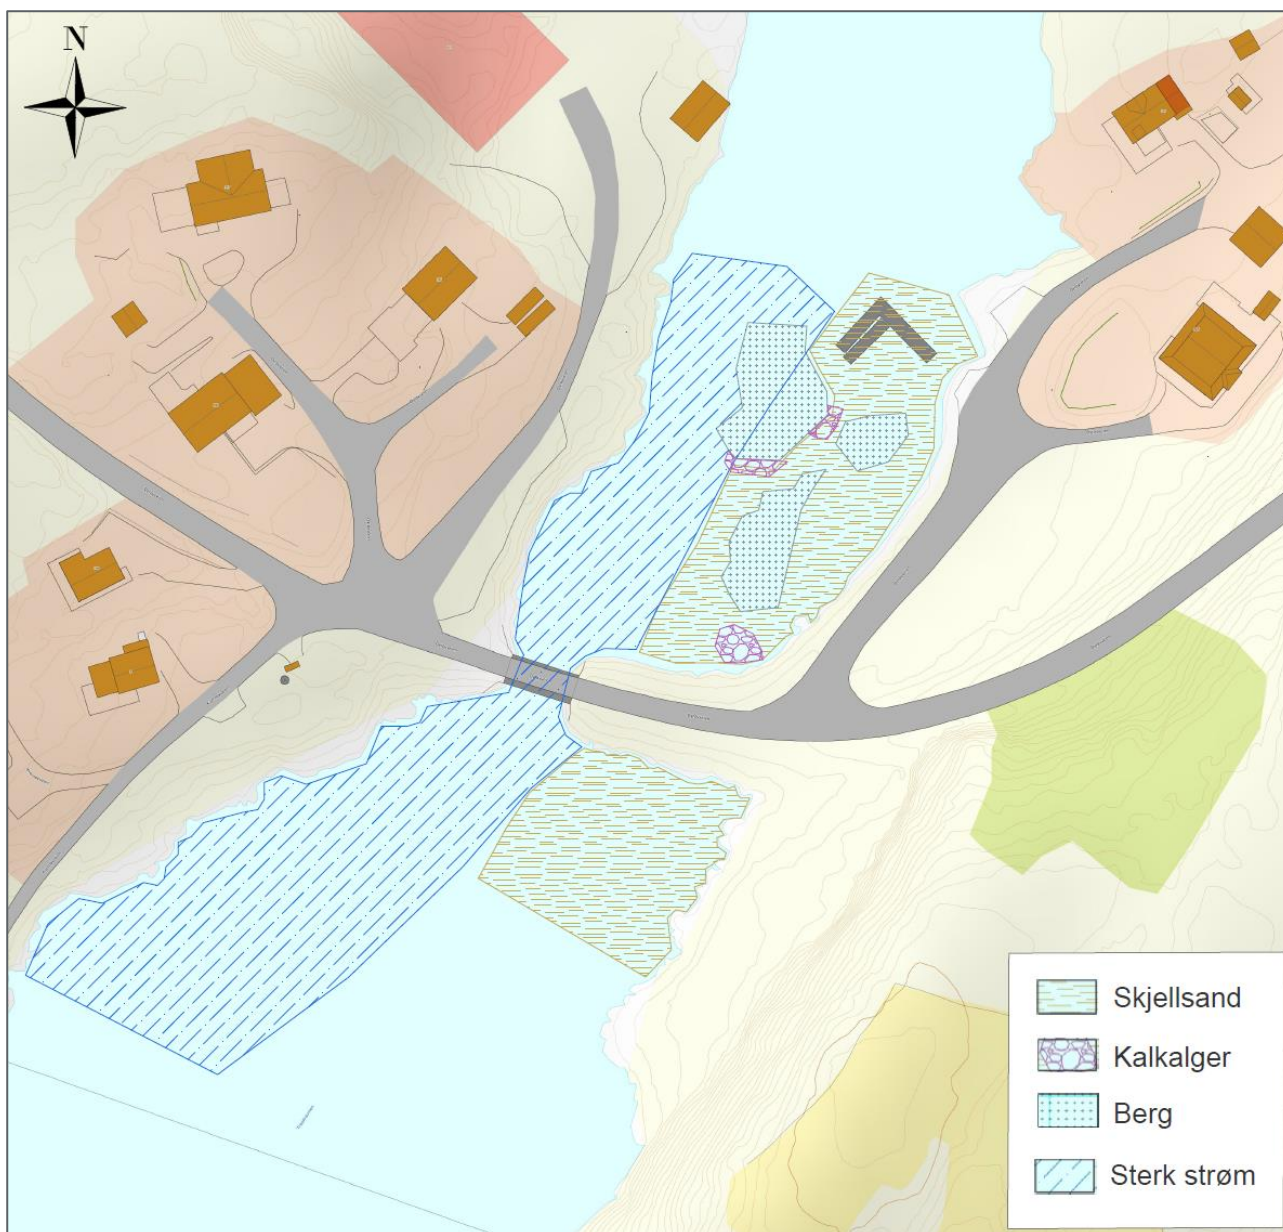
Undersøkellesområdet omfatter begge sider av molo/bru ved Trøstraumen, og viser et tydelig skille i bunnforhold relatert til strømforhold i området. Sterkest strøm er under brua, på grunn av innsnevring av sundet, og langs vestlig side av sundet på begge sider av molo. Marine forhold som ble observert under kartlegging av presentert i Figur 3-6. Bunnforhold i mindre strømrrike del av sundet består i hovedsak av sandbunn, skjellsand på nordsiden. I området med mye strøm består sjøbunn av grovere masser med stein/berg og høyere tetthet av fastsittende og filtrerende organismer.

- Sterke tidevannsstrømmer, I02
- Skjellsandforekomster, I12
- Liten flekk med løstliggende kalkalger, I10

Figur 3-6. Marinbiologiske forhold som ble observert ved kartlegging av sjøbunn ved Trøstraumen. Omriss viser omtrentlig utbredelse av skjellsand, berg og område med sterk strøm, samt observasjon av kalkalger.

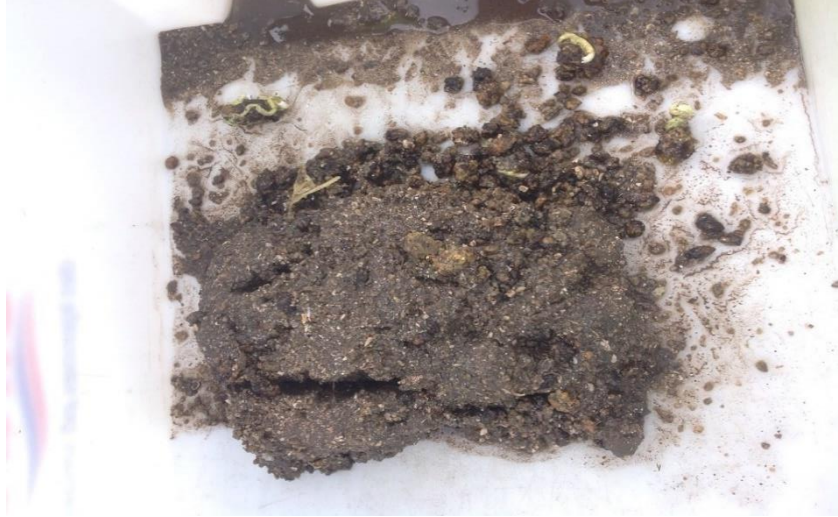
| Stasjon | Grabb/hugg | Koordinater | | Vanndyp (m), ca. | Prøvedyp (cm) | Beskrivelse av prøvematerialet | Bilde |
|---|---|---|---|---|---|---|---|
| Tr1 | Tr1-1 | 63,781181 | 8,6883339 | | 5 | Brun siltig sand med skjellrester. Begrodd småstein på topp. Noen rødalger, mange børstemark, snegl. | |

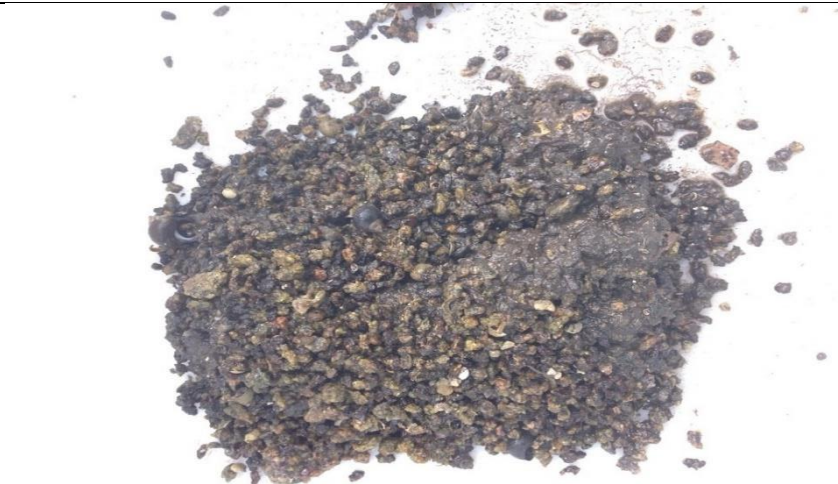
| Stasjon | Grabb/hugg | Koordinater | | Vanndyp (m), ca. | Prøvedyp (cm) | Beskrivelse av prøvematerialet | Bilde |
|---|---|---|---|---|---|---|---|
| | Tr1-2 | 63,781181 | 8,6883339 | | 6 | Brun-grå siltig sand. Småstein, skjellrester og noe brun siltig sand. Kråkebolle, noen små marker, små kreps og børstemark. Lukt av svovel. | |

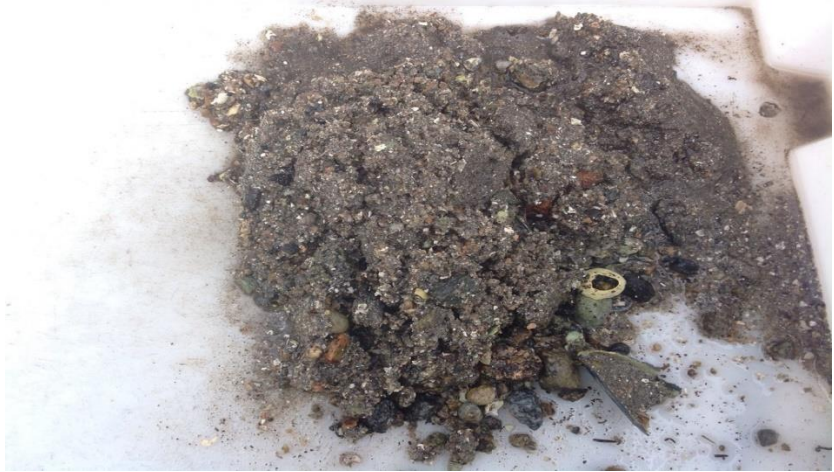
| Stasjon | Grabb/hugg | Koordinater | | Vanndyp<br>(m), ca. | Prøvedyp<br>(cm) | Beskrivelse av<br>prøvematerialet | Bilde |
|---|---|---|---|---|---|---|---|
| Tr1 | Tr1-3 | 63,781285 | 8,688736 | | 5 | Sand med en god del skjellrester. Gråbrun farge. Litt skjell, noen snegl og noen mark. | |

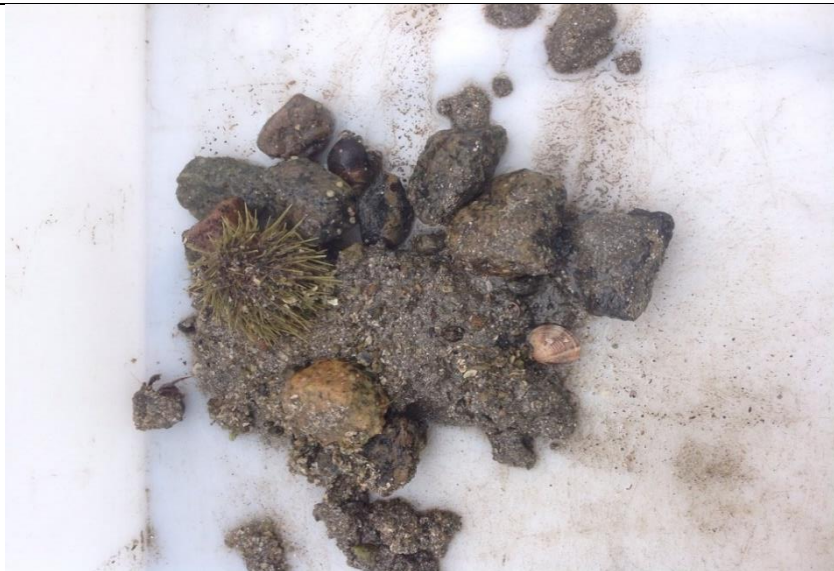
| Stasjon | Grabb/hugg | Koordinater | | Vanndyp<br>(m), ca. | Prøvedyp<br>(cm) | Beskrivelse av<br>prøvematerialet | Bilde |
|---|---|---|---|---|---|---|---|
| Tr2 | Tr2-1 | 63,781722 | 8,688930 | | 1 | Mye skjellrester, større stein. Lysere brungrå. Kråkebolle, eremittkreps, børstemark, snegl. | |

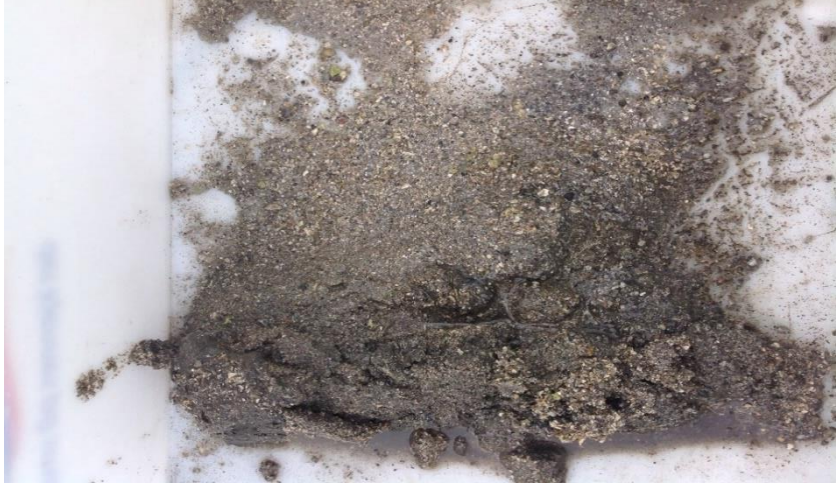
| Stasjon | Grabb/hugg | Koordinater | | Vanndyp<br>(m), ca. | Prøvedyp<br>(cm) | Beskrivelse av<br>prøvematerialet | Bilde |
|---|---|---|---|---|---|---|---|
| Tr2 | Tr2-2 | 63,781225 | 8,688637 | | 4 | Lik Tr1-1 | |

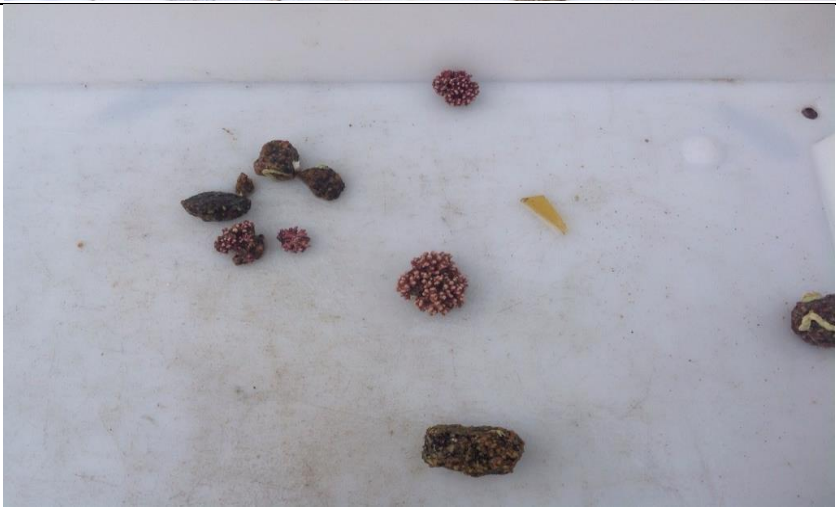
| Stasjon | Grabb/hugg | Koordinater | | Vanndyp<br>(m), ca. | Prøvedyp<br>(cm) | Beskrivelse av<br>prøvematerialet | Bilde |
|---|---|---|---|---|---|---|---|
| | Tr2-3 | 63,781545 | 8,688722 | | N/A | Ingen prøve.<br>Kalkalger | |

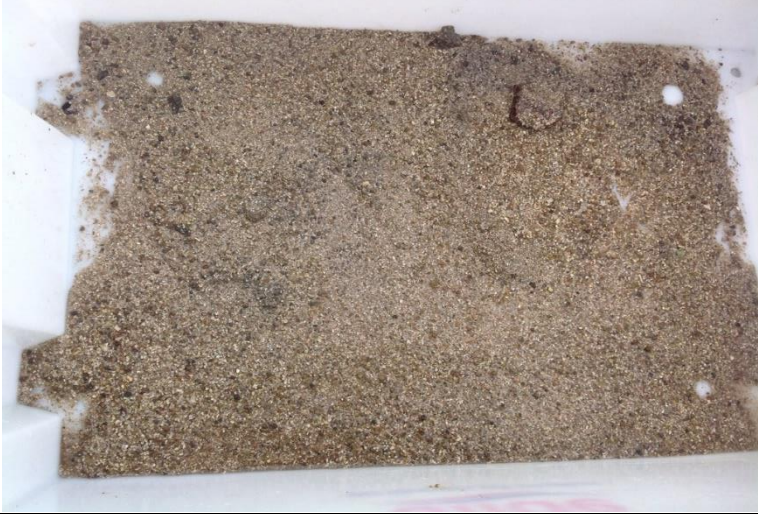
| Stasjon | Grabb/hugg | Koordinater | | Vanndyp<br>(m), ca. | Prøvedyp<br>(cm) | Beskrivelse av<br>prøvematerialet | Bilde |
|---|---|---|---|---|---|---|---|
| Tr2 | Tr2-4 | 63,781598 | 8,688825 | | - | Skjellsand. | |

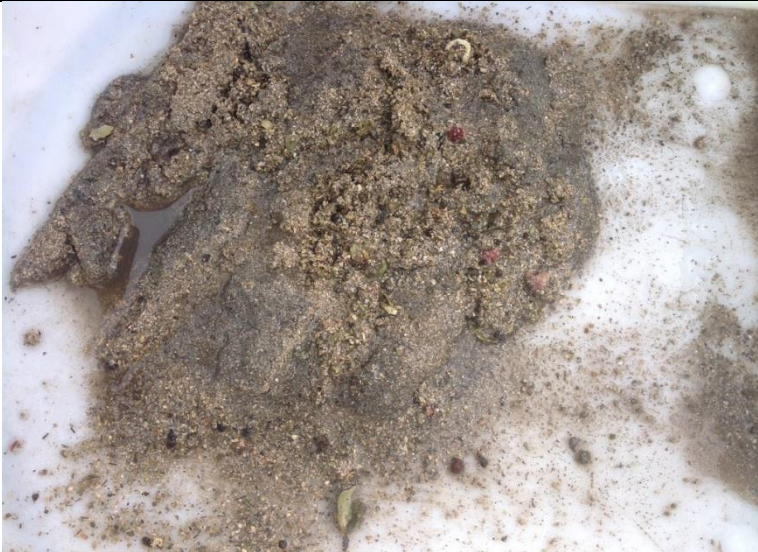
| Stasjon | Grabb/hugg | Koordinater | | Vanndyp<br>(m), ca. | Prøvedyp<br>(cm) | Beskrivelse av<br>prøvematerialet | Bilde |
|---|---|---|---|---|---|---|---|
| Tr3 | Tr3-1 | 63,782073 | 8,689447 | 2,5 | 4 | Skjellsand med sand i bunn. Noe rugl. Snegl. Fisk i prøvemateriale. | |

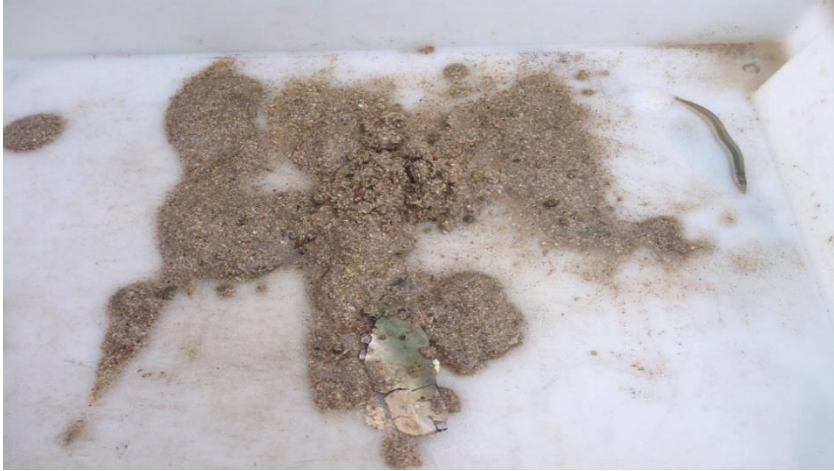
| Stasjon | Grabb/hugg | Koordinater | | Vanndyp<br>(m), ca. | Prøvedyp<br>(cm) | Beskrivelse av<br>prøvematerialet | Bilde |
|---|---|---|---|---|---|---|---|
| Tr3 | Tr3-2 | Ikke<br>loggført | Ikke<br>loggført | 2,5 | 1 | Skjellsand. Fisk. | |

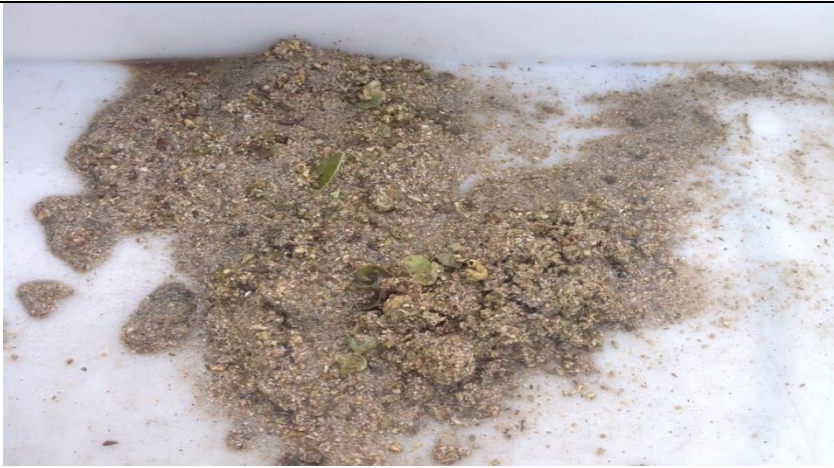
| Stasjon | Grabb/hugg | Koordinater | | Vanndyp<br>(m), ca. | Prøvedyp<br>(cm) | Beskrivelse av<br>prøvematerialet | Bilde |
|---|---|---|---|---|---|---|---|
| | Tr3-3 | 63,782042 | 8,689662 | 3 | 2 | Skjellsand med<br>snegl. | |

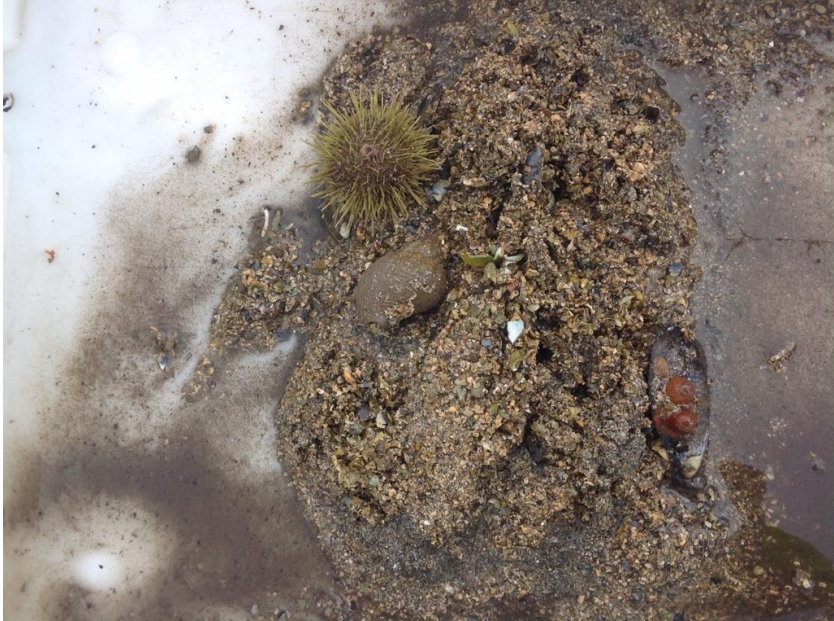
| Stasjon | Grabb/hugg | Koordinater | | Vanndyp<br>(m), ca. | Prøvedyp<br>(cm) | Beskrivelse av<br>prøvematerialet | Bilde |
|---|---|---|---|---|---|---|---|
| Tr3 | Tr3-4 | 63,782086 | 8,689408 | 3 | 5 | Skjellsand med sand under. Litt grovere materiale enn på de andre prøvene. Kråkebolle, kongsnegl, anemoner på blåskjellrest. | |
