## ► RPL og byggeplan for fv. 6466 Trøstraumen/Kvernøystraumen

Geoteknisk vurderingsrapport i reguleringsplanfase

Oppdragsnr.: 52204920 Dokumentnr.: 52204920-RIG-02 Versjon: J02 Dato: 2023-05-25

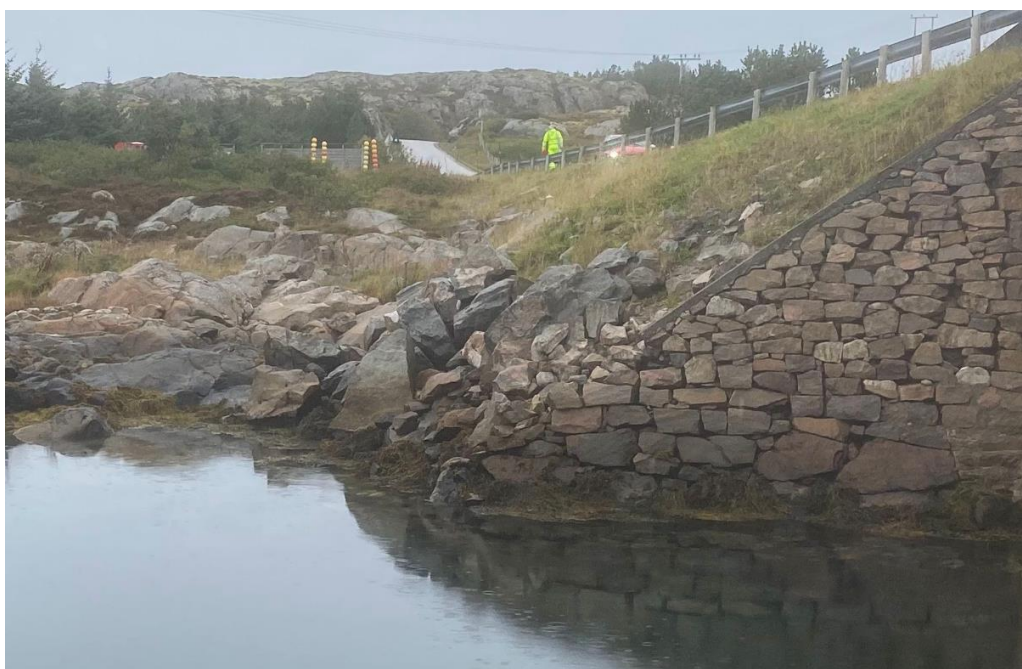
Figur 4.4: Bildet tatt dato 2022-09-13, ca. kl. 1050. Vannstand på bildet er ca. -0,3 m (NN2000). Fundamenteringsnivå brolandkar foreløpig planlagt kote +0,5 m.

Landområdene på Trøstraumen og Kvernøystraumen består av bergformasjoner uten nevneverdig løsmassedekke. Eventuelle løsmasser på land er tynne lag organisk jord, forvitret berg, eller fyllmasse av sprengt stein. NGUs løsmassekart fra området antyder bart fjell, se Figur 4.21. Se også flyfoto fra områdene i Figur 2.1 og Figur 2.6, ovenfor, samt foto fra områdene i Figur 4.4, Figur 4.10, Figur 4.18, Figur 4.20.

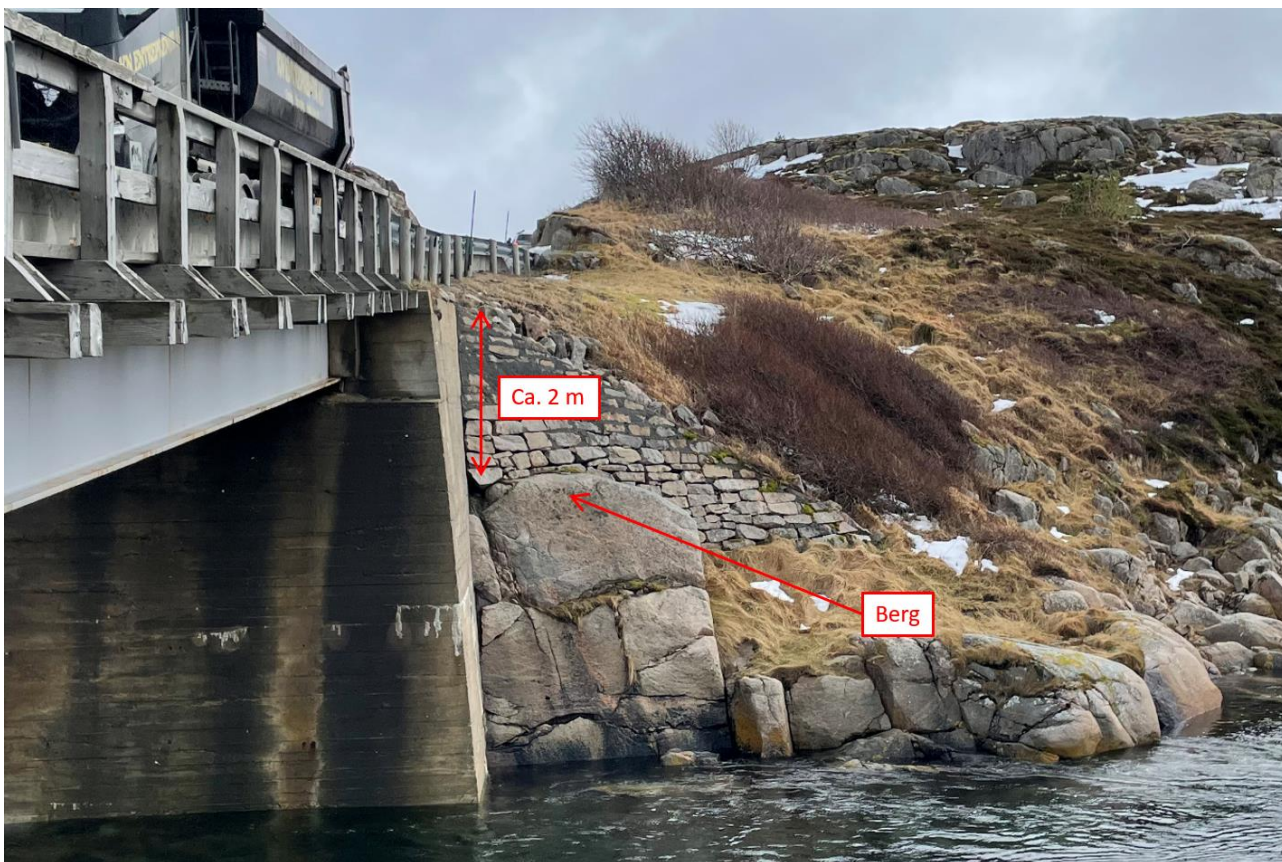
Figur 4.10: Foto fra Kvernøystraumen sør, dato 2023-03-23 kl. 13:22. Vannstand ca. +1,0 m (NN2000). Det er vingemur ved siden av eksisterende landkar med største høyde 1,5-2,0 m. Dvs. at største løsmassetykkelse (løsmasse antas samfengt stein) er tilsvarende 1,5-2,0 m. Bergoverflaten skrår generelt bratt fra strandkant og innover i bildet. Det er synlig berg på alle kanter av broen.

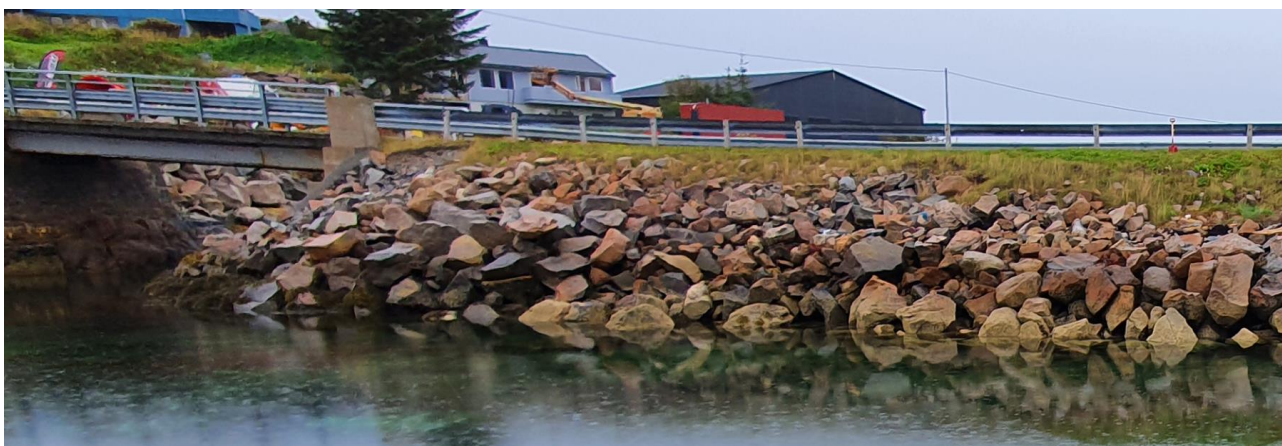
Figur 4.18: Bilde fra befaring dato 2022-09-13 kl. 10.32. Vannstand ca. -0,5 m (NN2000).

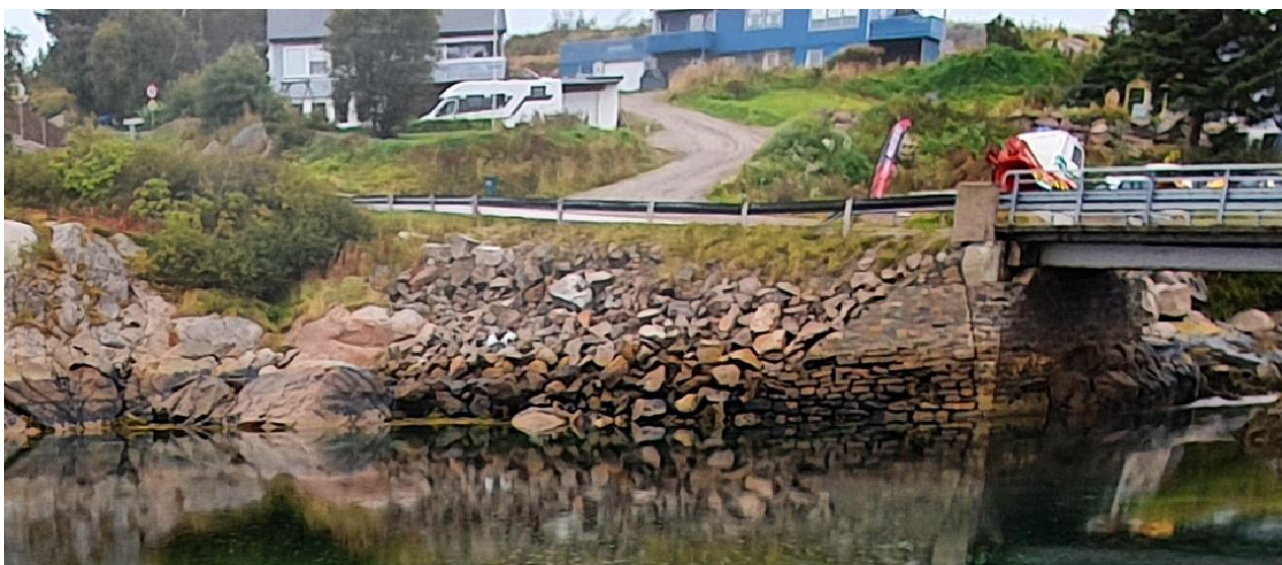
Figur 4.20: Bilde fra befaring dato 2022-09-13 kl. 10.33. Vannstand ca. -0,5 m (NN2000).
