# ► Fv. 6466 Trøastrømmen og Kvernøystømmen

Ingeniørgeologisk rapport til reguleringsplan

Oppdragsnr.: 52204920 Dokumentnr.: RA-INGGEO-01 Versjon: E02 Dato: 2023-05-31

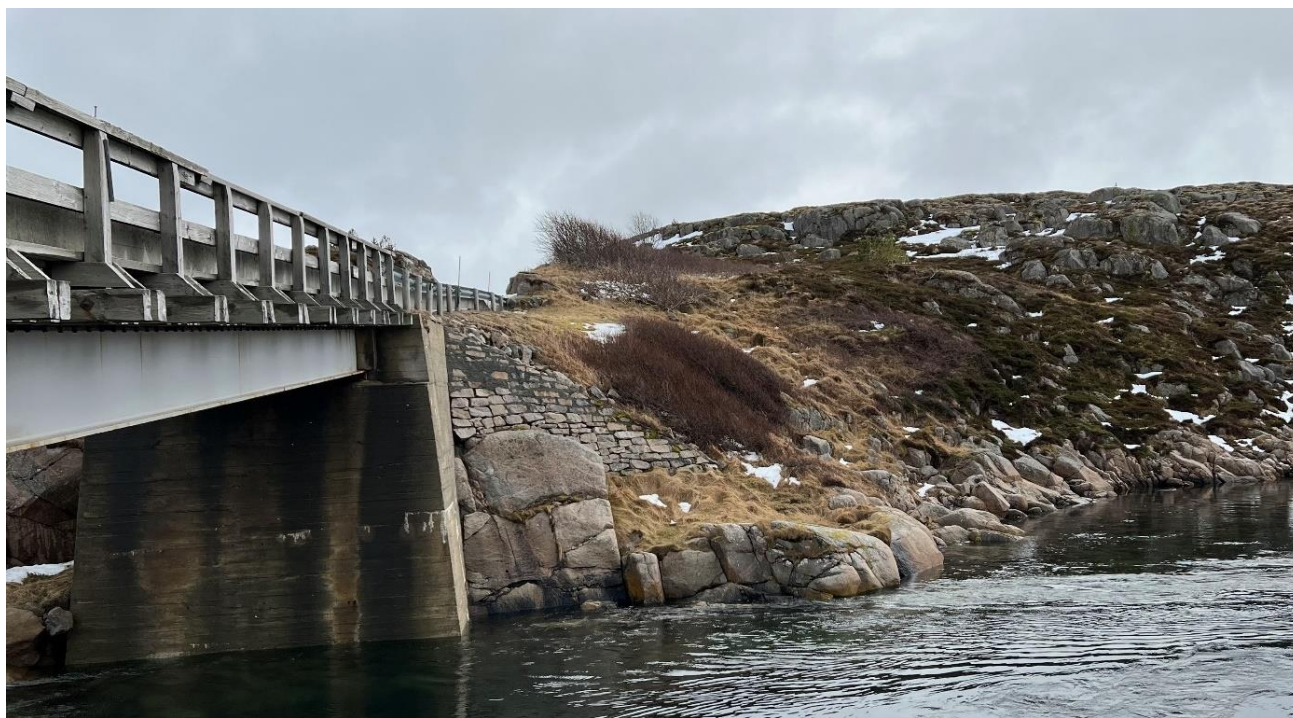
Figur 9: Oversiktsbilde av fundamentområde Kvernøystømmen sør. Bilde er tatt mot sørøst.

Ved det sørlige fundamenteringsområdet for Kvernøystømmen bru skråner terrenget fra eksisterende vegkropp ned mot sjøen. For eksisterende bru er det etablert en bratt mur, som skråner av ca. 45° mot nordvest. Bak muren ligger ukjent mengde med masser, hvor det er observert sprengsteinsmasser i overflaten. Bergblotninger kan observeres langs vannkanten og stedvis opp i skråningen. I skråningen ligger det også et buskas (brunt buskas i figur 9 og figur 10). Under dette var det ved befaring ikke mulig å registrere grunnforhold.

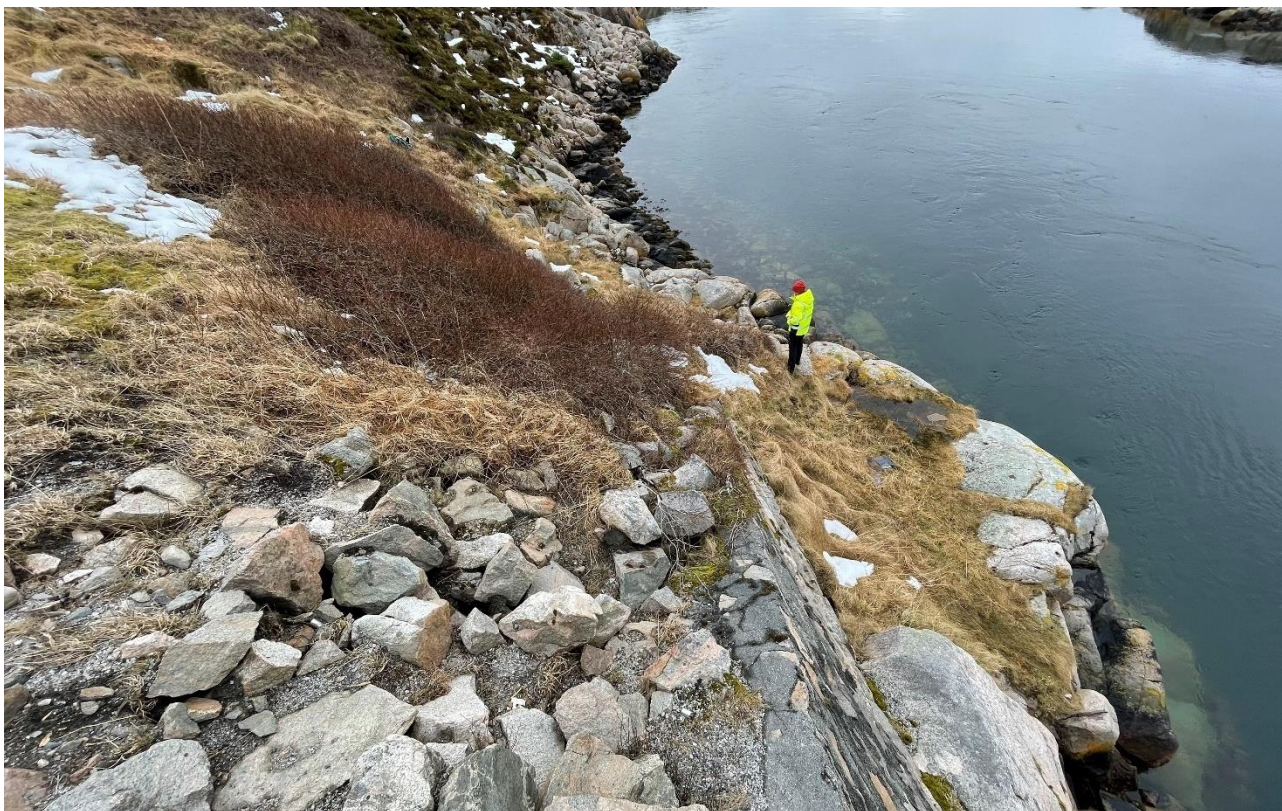
Figur 10: Fyllmasser bak mur (trolig sprengstein i topp) og buskas i skråningen ned mot sjøen. Bilde tatt mot sørvest.

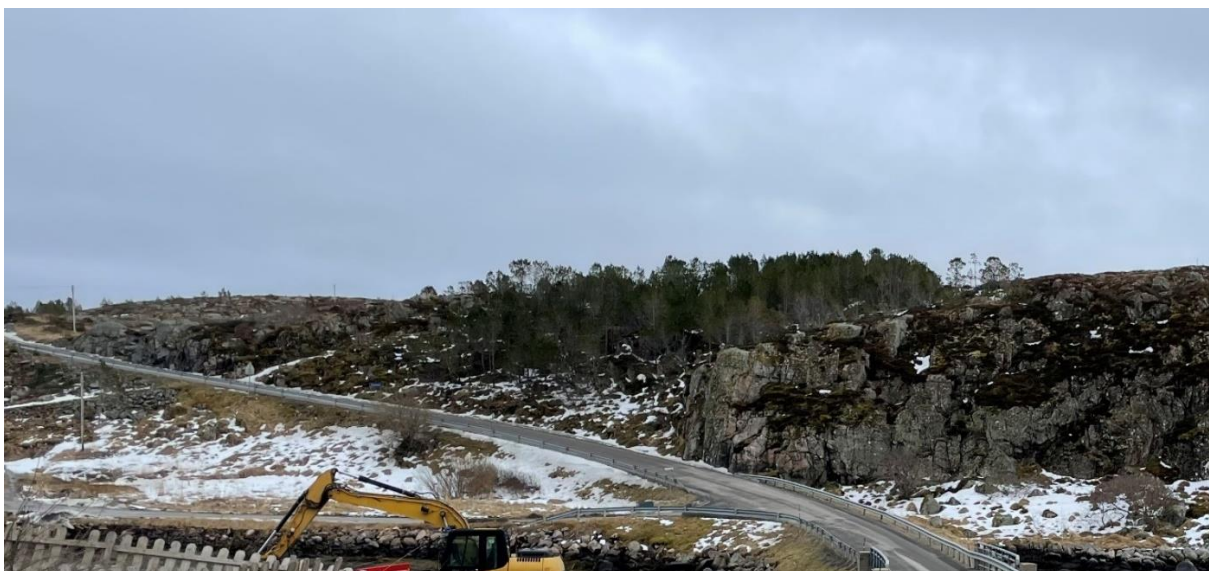
Figur 12: Oversiktsbilde øst for Trøastrømmen. Ny veglinje vil gå inn i bergknausen og gi opptil 12 meter høy bergskjæring. Skjæringen vil fortsette parallelt med dagens veglinje gjennom skråningen med furuskog. Bilde tatt mot øst.

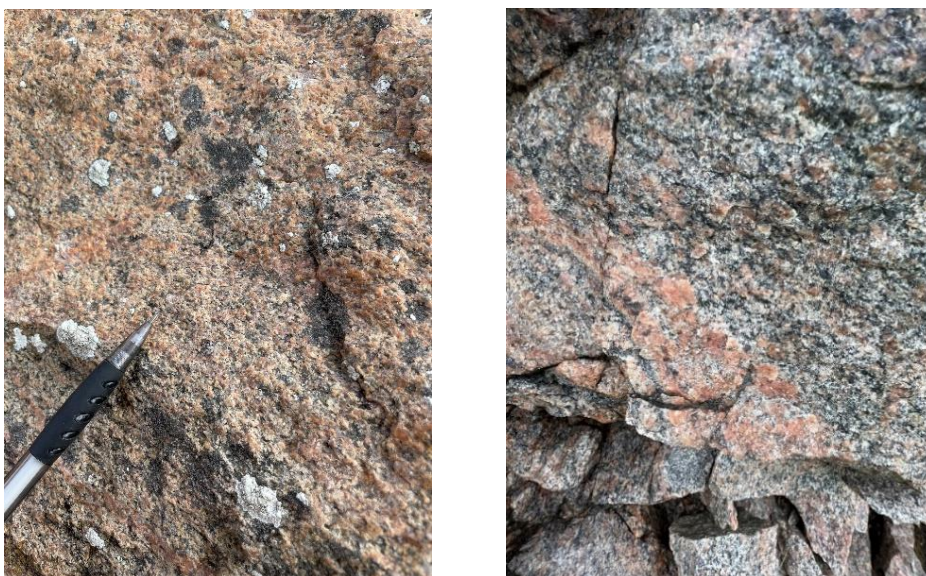
Figur 15: Eksempel på grå og rosa/rødlig granitt som ble observert i hele prosjektområdet.

Bergmassen i området er ifølge NGUs berggrunnskart granitt og granodioritt (kartmålestokk 1:250 000), se figur 14. 1,5 km øst for prosjektområdet, på den nordøstre delen av Kvaløya er bergmassen kartlagt i målestokk 1:50 000. Her angir NGUs kart granitt, beskrevet som porfyrisk til jevnkornet, grå til rosa og med ganger av aplitt og metasedimenter [17]. Det ble hovedsakelig observert grå og rosa/rødlig granitt under ingeniørgeologisk befaring, se figur 15.

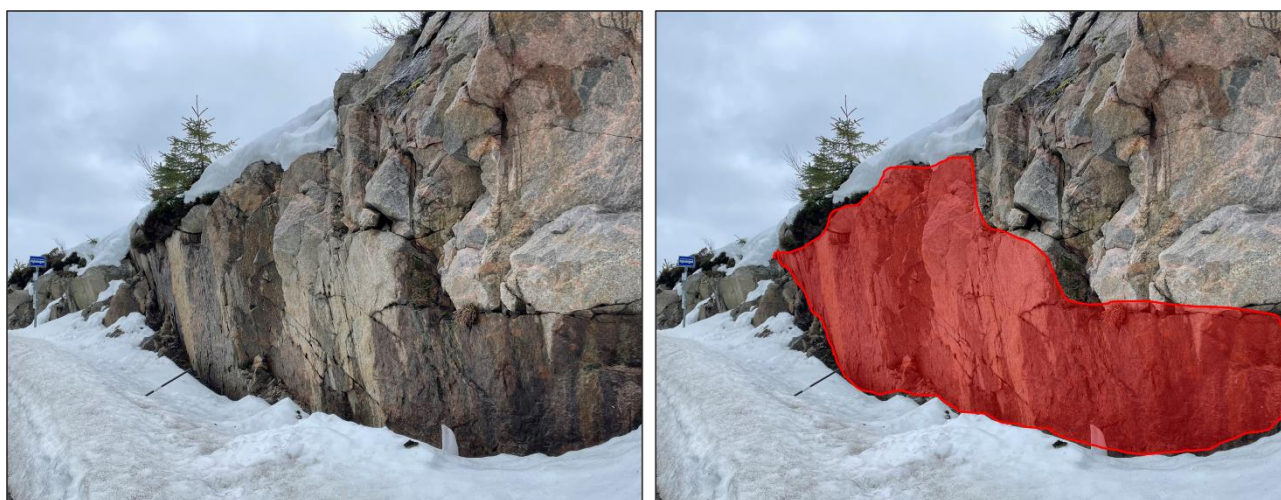
Figur 18: Mulig forkastning observert langs vestlig skjæring mellom Kvernøystømmen og Trøastrømmen. Forkastningen er subparallel med ny veglinje. Uten hjelpelinjer (venstre), med hjelpelinjer (høyre).

Svakhetszone «4» på Kvernøya dannet et tydeligere plan i bergmassen enn de omkringliggende sprekkesettene, se figur 18. Det ble ikke observert forkastningsmel, og avstanden mellom forkastningsflatene er ca. 1-2 cm.

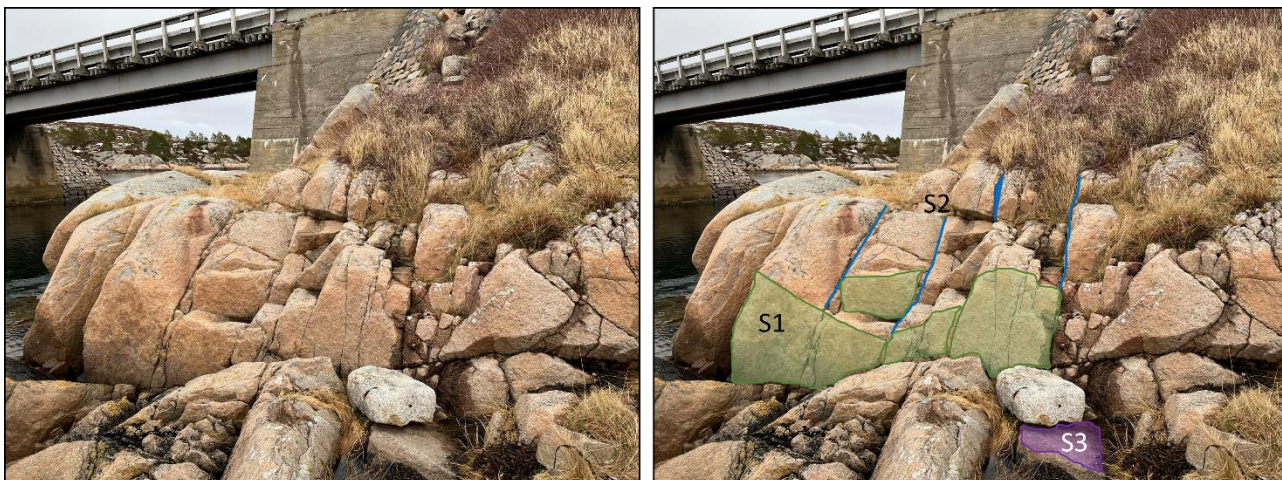
Figur 20: Sprekkesett S1, S2 og S3 ved fundamentområdet. Uten hjelpelinjer (venstre), med hjelpelinjer (høyre).

Strøket til sprekkesett S1 krysser den nye veglinjen/landkaret med en liten vinkel (stedvis subparallelt) og har steilt fall. Sprekkesett S2 har et strøk som går på tvers av den nye veglinjen/landkaret med et fall på 50-75° mot sundet, samt at den er omtrentlig likt orientert med en SV-NØ-orientert stor-skala lineasjon i området. Sprekkesett S3 har et strøk som varierer fra 015-090 og med et relativt slakt fall på 10-30° inn mot land (sørøst). Alle sprekkesettene er vist i figur 20 og figur 21.

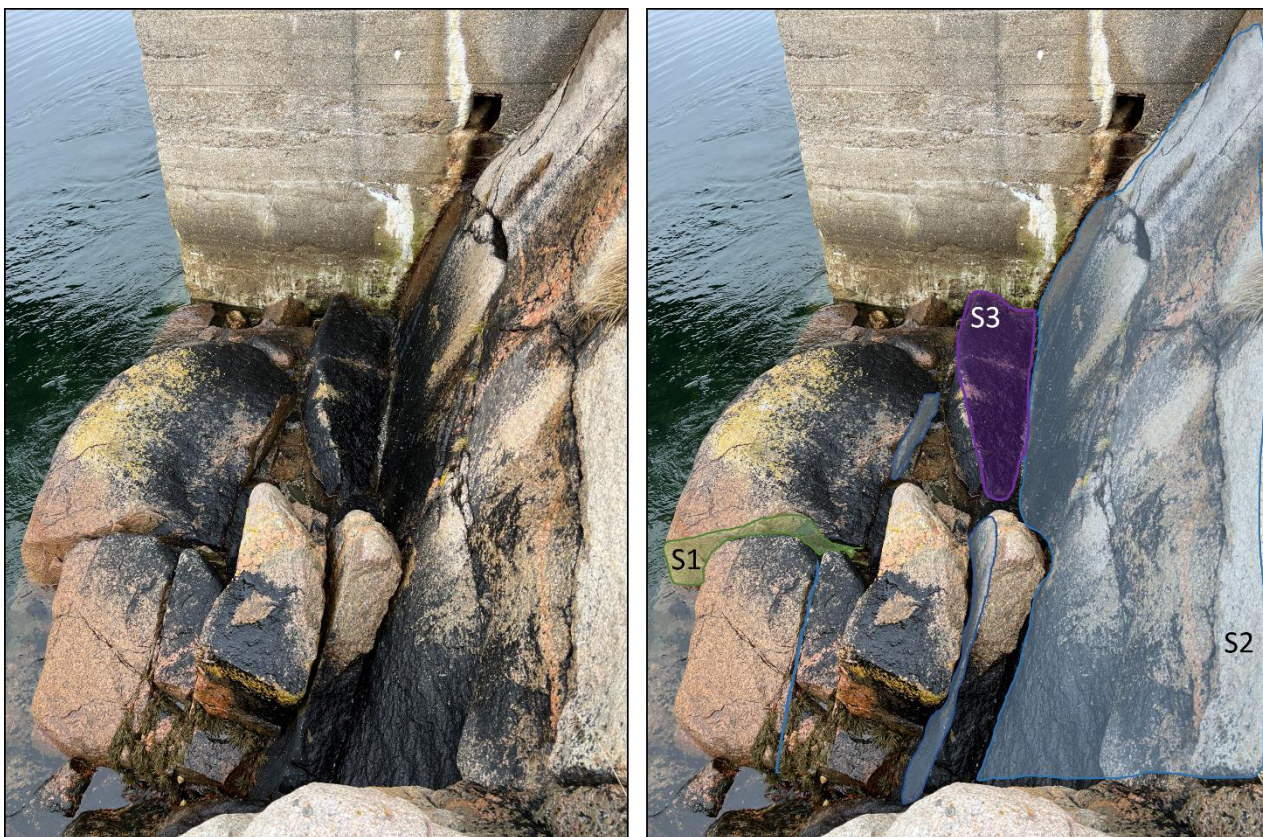
Figur 21: Sprekkesett S1, S2 og S3 ved fundamentområdet, nært eksisterende/gammelt brufundament. Uten hjelpelinjer (venstre), med hjelpelinjer (høyre).

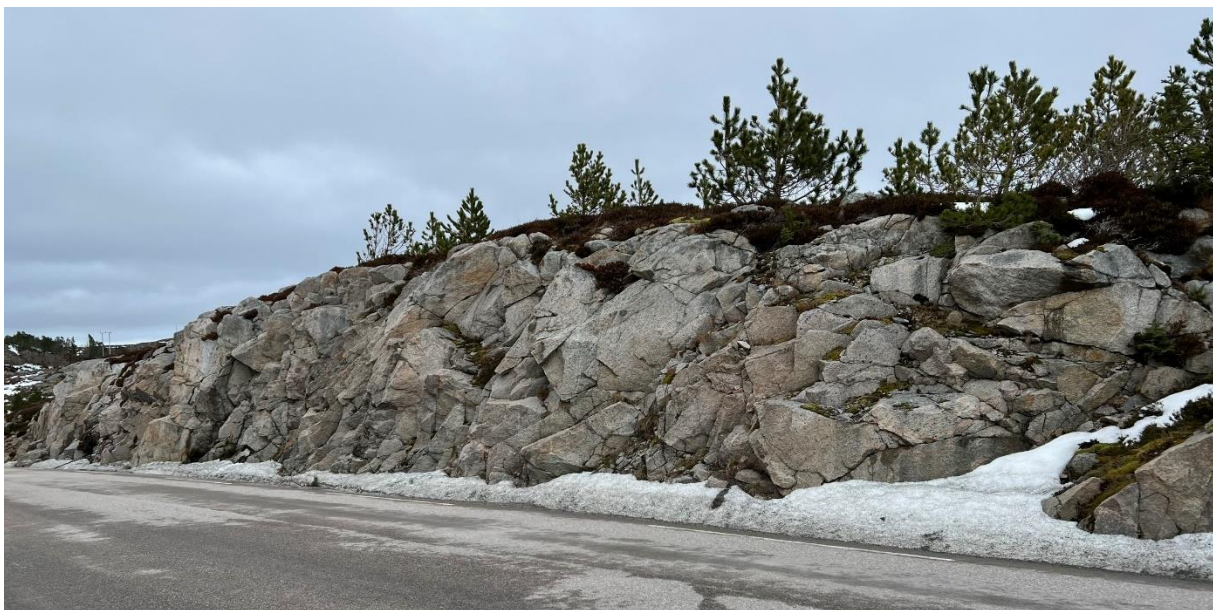
Figur 23: Østlig skjæring, Kvernøya, ca. 5 m høy.

I bergskjæringene over Kvernøya er det observert 3 sprekkesett samt en mulig forkastning, se tabell 4 og figur 23-figur 25. Forkastningen er gjennomsettende og har samme orientering som den NNW-SSØ-orienterte lineasjonen som preger store deler av Frøya, samt at den er orientert subparallelt med ny veglinje. Bergmassen er ellers moderat oppsprukket og stedvis storblokkig med enkelte parti som er veldig oppsprukket. Flere sprekker i sprekkesett S2 ble observert til å være hakkete og glatt, grunnet mineralbelegg på sprekkeplanet, se figur 25. Det er ingen eksisterende bergsikring i bergskjæringen, og ingen borpiper er observert.

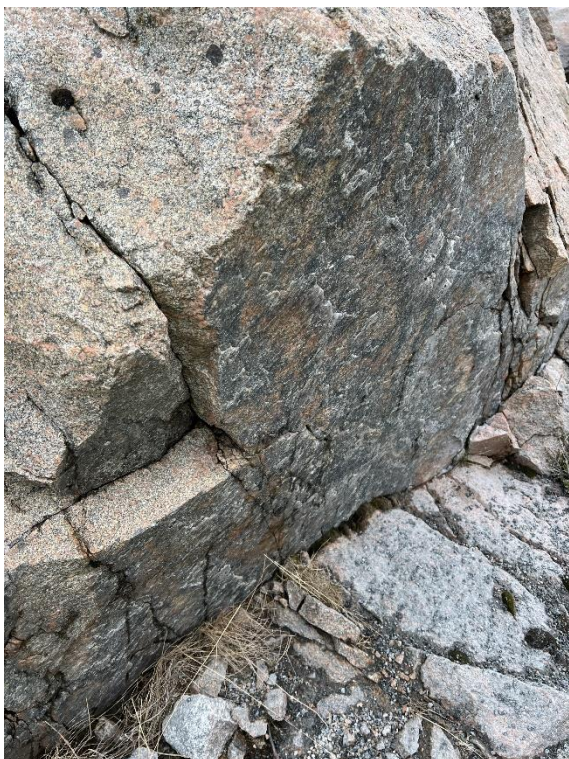
Figur 25: Mineralbelegg på S2 som gir den en ruhet som er hakkete og glatt. Bildet er ca. 1 m bredt.

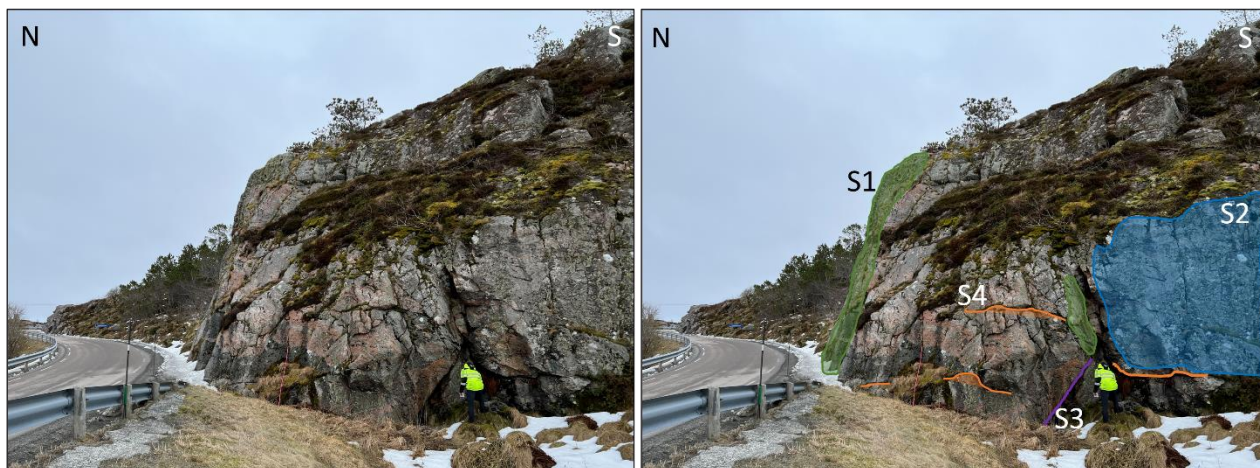
Figur 27: Sprekkesett S1, S2, S3 og S4, samt oppsprukket sone der personen står.

Ved Trøastrømmen ble svakhetszone «1» observert, med omtrentlig samme orientering som det dominerende sprekkesettet i området (S1). Svakhetssonen ble observert på nederst på vestsiden av den eksisterende bergskjæringen ved Trøastrømmen, med en bredde på 1-2 m. Den er observert til å bli smalere lengre opp i bergskjæringen, se figur 27. Det ble ikke registrert sprekketryll i sonen.

Det ble observert 4 sprekkesett i skjæringen øst for Trøastrømmen, se tabell 5, figur 26 og figur 27. S1 har samme orientering som den VSV-ØNØ-orienterte lineasjonen, S2 har samme orientering som den NNV-SSV-orienterte lineasjonen og S3 har samme orientering som den SV-NØ-orienterte lineasjonen. Sprekkesettet S4 har et noe slakere fall på 51 grader, i motsetning til S1-S3 som alle har relativt bratte fall. Bergmassen virker generelt sett massiv og lite til moderat oppsprukket, hvor de sprekke som er til stede er observert til å være gjennomsettende. Det er ingen eksisterende bergsikring i bergskjæringen.

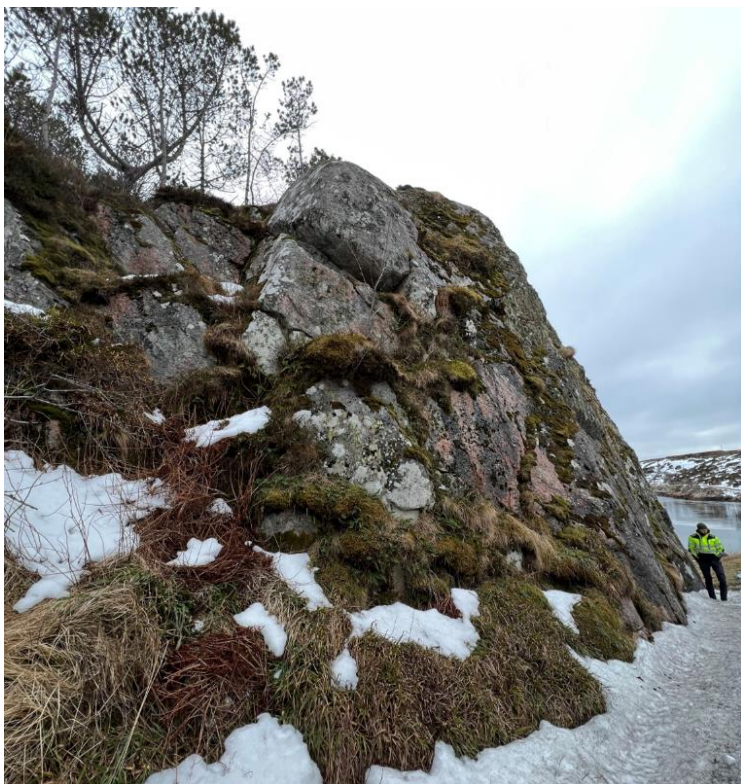
Figur 28: Blokk på topp av bergskjæring som virker delvis avløst av sprekkesettene i området.

Det ble observert en blokk som virket å være delvis avløst av noen av sprekkesettene, se figur 28. Videre nordøstover blir bergskjæringen lavere (0-5 m) og vil gå gjennom et skråningsparti som består av et tynt løsmassedekke, se figur 29.

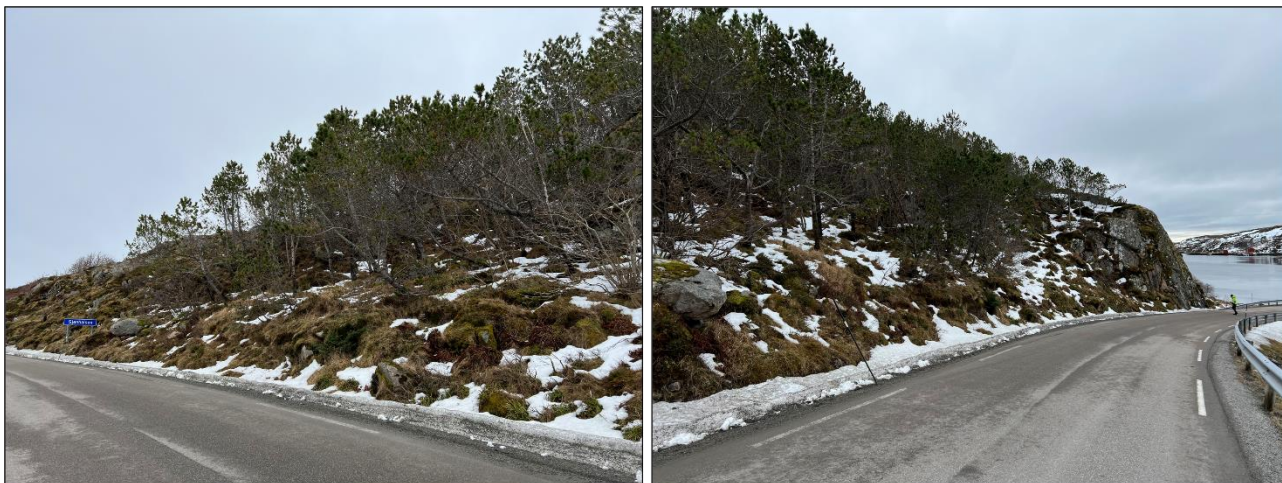
Figur 29: Sideterrenget lengre nordøstover, det er observert et tynt løsmassedekke. Retning nordøstover (venstre), retning sørvestover (høyre).

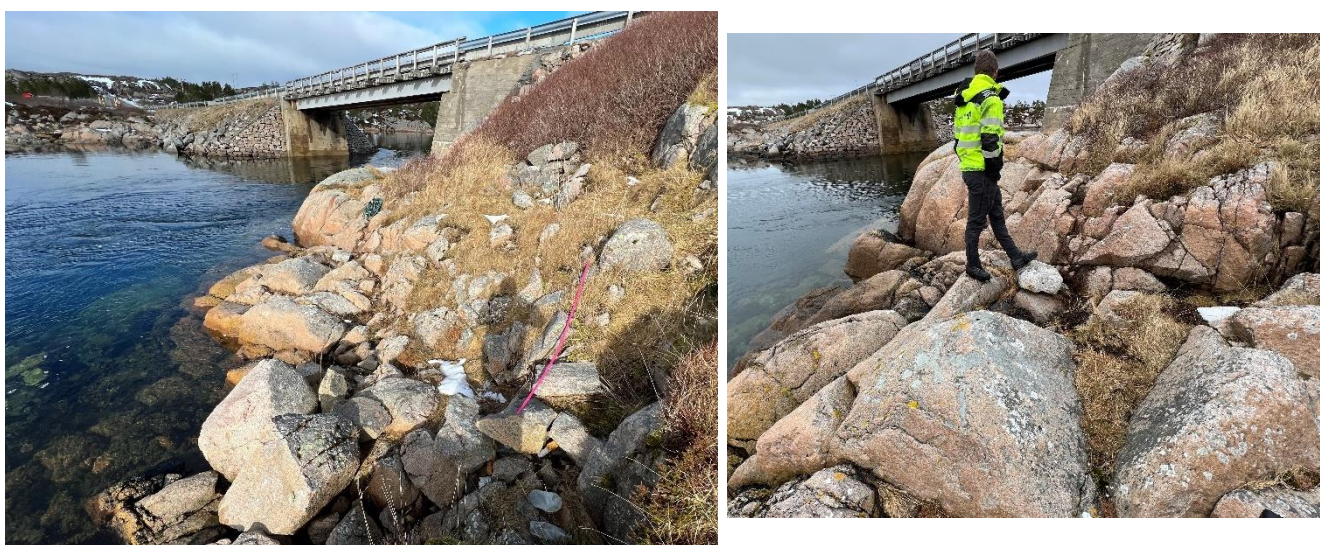
Figur 34: Tett oppsprukket bergmasse langs sjøkanten. Begge bilder er tatt mot nord. Den lyse blokka som personen står på i høyre bilde, kan ses midt i det venstre bildet. Den rosa målestaven i venstre bilde er 2 meter lang.

Langs sjøkanten har bergmassen høy oppsprekingsgrad og har åpne sprekker, se figur 34. Dette kan trolig ha sammenheng med NNV-SSØ svakhetszone observert på skyggerelieffkart svakhetszone som går NNV-SSØ over Kvernøya (sone «5» i figur 17). Det er på bakgrunn av dette besluttet å plassere fundamentsålen et stykke inn på land, innenfor disse oppsprukne områdene, og videre sprengne et stykke ned i bergmassen. Bergmassekvaliteten vil trolig bedres raskt, sannsynligvis allerede 0,5-1 meter under overflata.

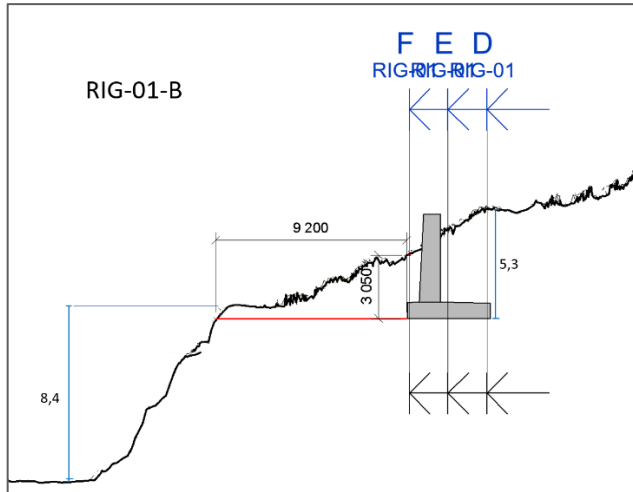
Figur 36: Snitt RIG-01-B, normalt på senterlinje veg. Forenklede mål vurdert ut fra terrengmodell er vist med blå dimensjonslinje [meter].

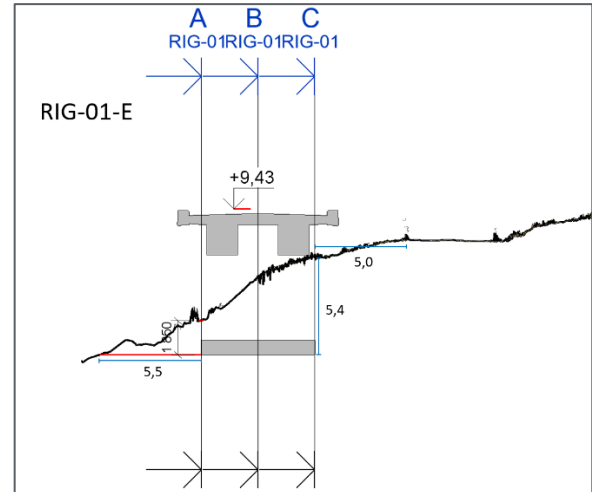
Figur 37: Snitt RIG-01-E, langs senterlinje veg. Forenklede mål vurdert ut fra terrengmodell er vist med blå dimensjonslinje [meter]. Eksisterende veg vises med oppstikkende rekkverk og flatt dekke til høyre i terrenget.

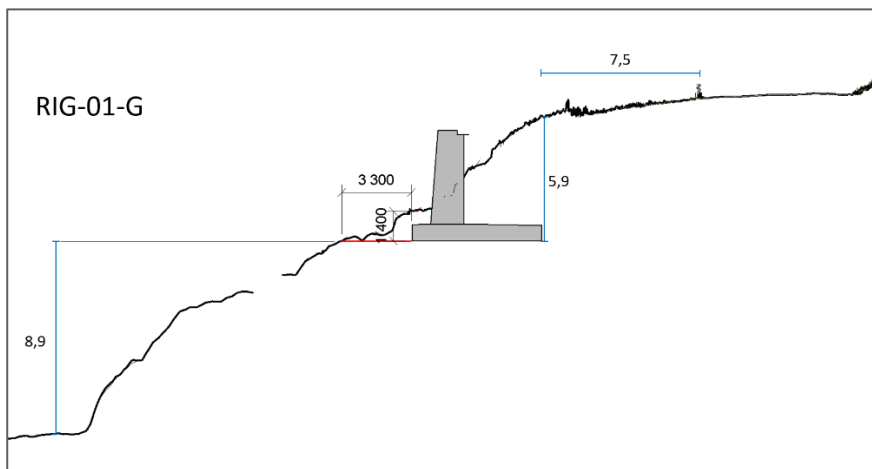
Figur 38: Snitt RIG-01-G, diagonalt gjennom fundament. Forenklede mål vurdert ut fra terrengmodell er vist med blå dimensjonslinje [meter]. Eksisterende veg vises med oppstikkende rekkverk og flatt dekke til høyre i terrenget.

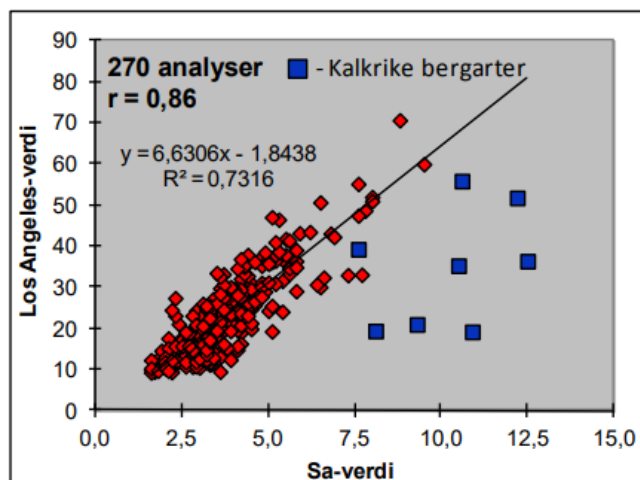
Figur 43: Korrelasjon mellom LA-verdi og SA-verdi [26].

I Statens vegvesens rapport nr. 121 er det vist en korrelasjon mellom LA-verdier og sprøhetstallet, mellom LA-verdier og SA-verdier, samt mellom LA-verdi og abrasjonsverdi (figur 42, figur 43 og figur 44). Det er også vist korrelasjon mellom micro-Deval-koeffisient og mølleverdi (figur 45). Med utgangspunkt i dette kan gitte verdier for nærliggende lokasjoner benyttes til å estimere LA-verdi og micro-Deval-koeffisient.

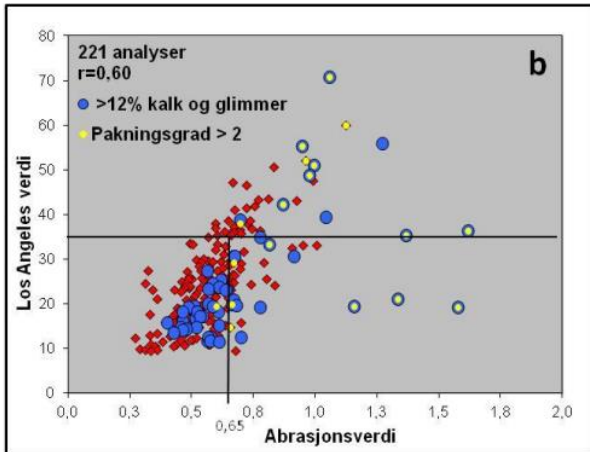
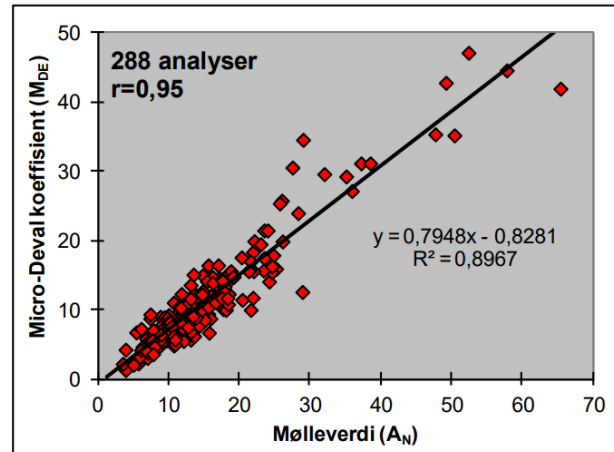
Figur 44: Korrelasjon mellom LA-verdi og abrasjonsverdi. Kravgrenser for bærelag LA<35 er indikert [26]. (Merk at akseverdier er gitt feil, det skal være 0,25 der det står 0,3 og 0,75 der det står 0,8 osv.)

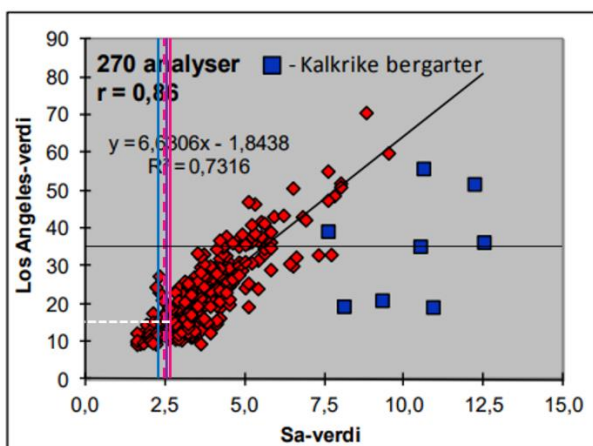
Figur 46: Estimering av LA-verdi basert på SA-verdi. Kravgrense LA<35 er indikert.

Figur 47: Estimering av LA-verdi basert på sprøhetstall. Kravgrense LA<35 er indikert.

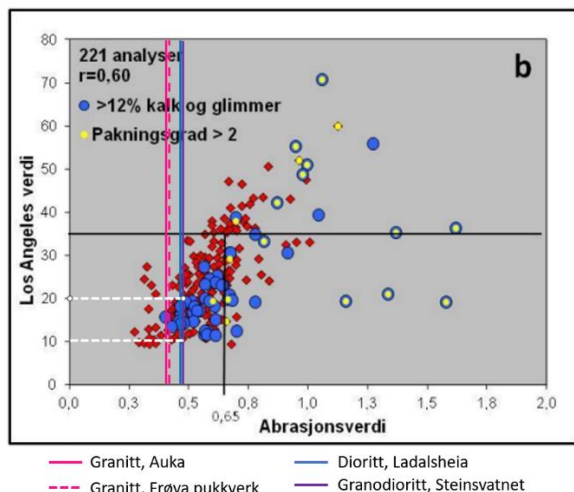
Figur 48: Estimering av LA-verdi basert på abrasjonsverdi. Kravgrense LA<35 er indikert.

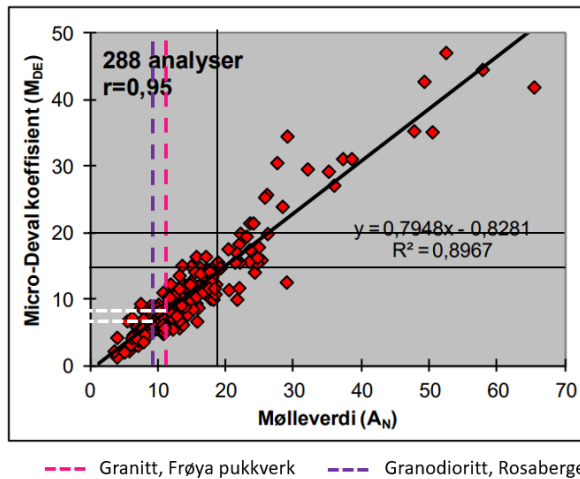
Figur 49: Estimering av micro-Deval-koeffisient basert på mølleverdi. Kravgrenser MD<20 og MD<25, samt kulemølleverdi <19 er indikert.

Kulemølleverdi er målt ved to lokasjoner, Frøya pukkverk og Rosaberget. Ved bruk av korrelasjonen estimeres micro-Deval til henholdsvis 8,7 og 6,8, se figur 49. Ved Rosaberget finnes også målt micro-Deval på 6,0. Estimert verdi for denne prøven indikerer at korrelasjonen er tilstede.

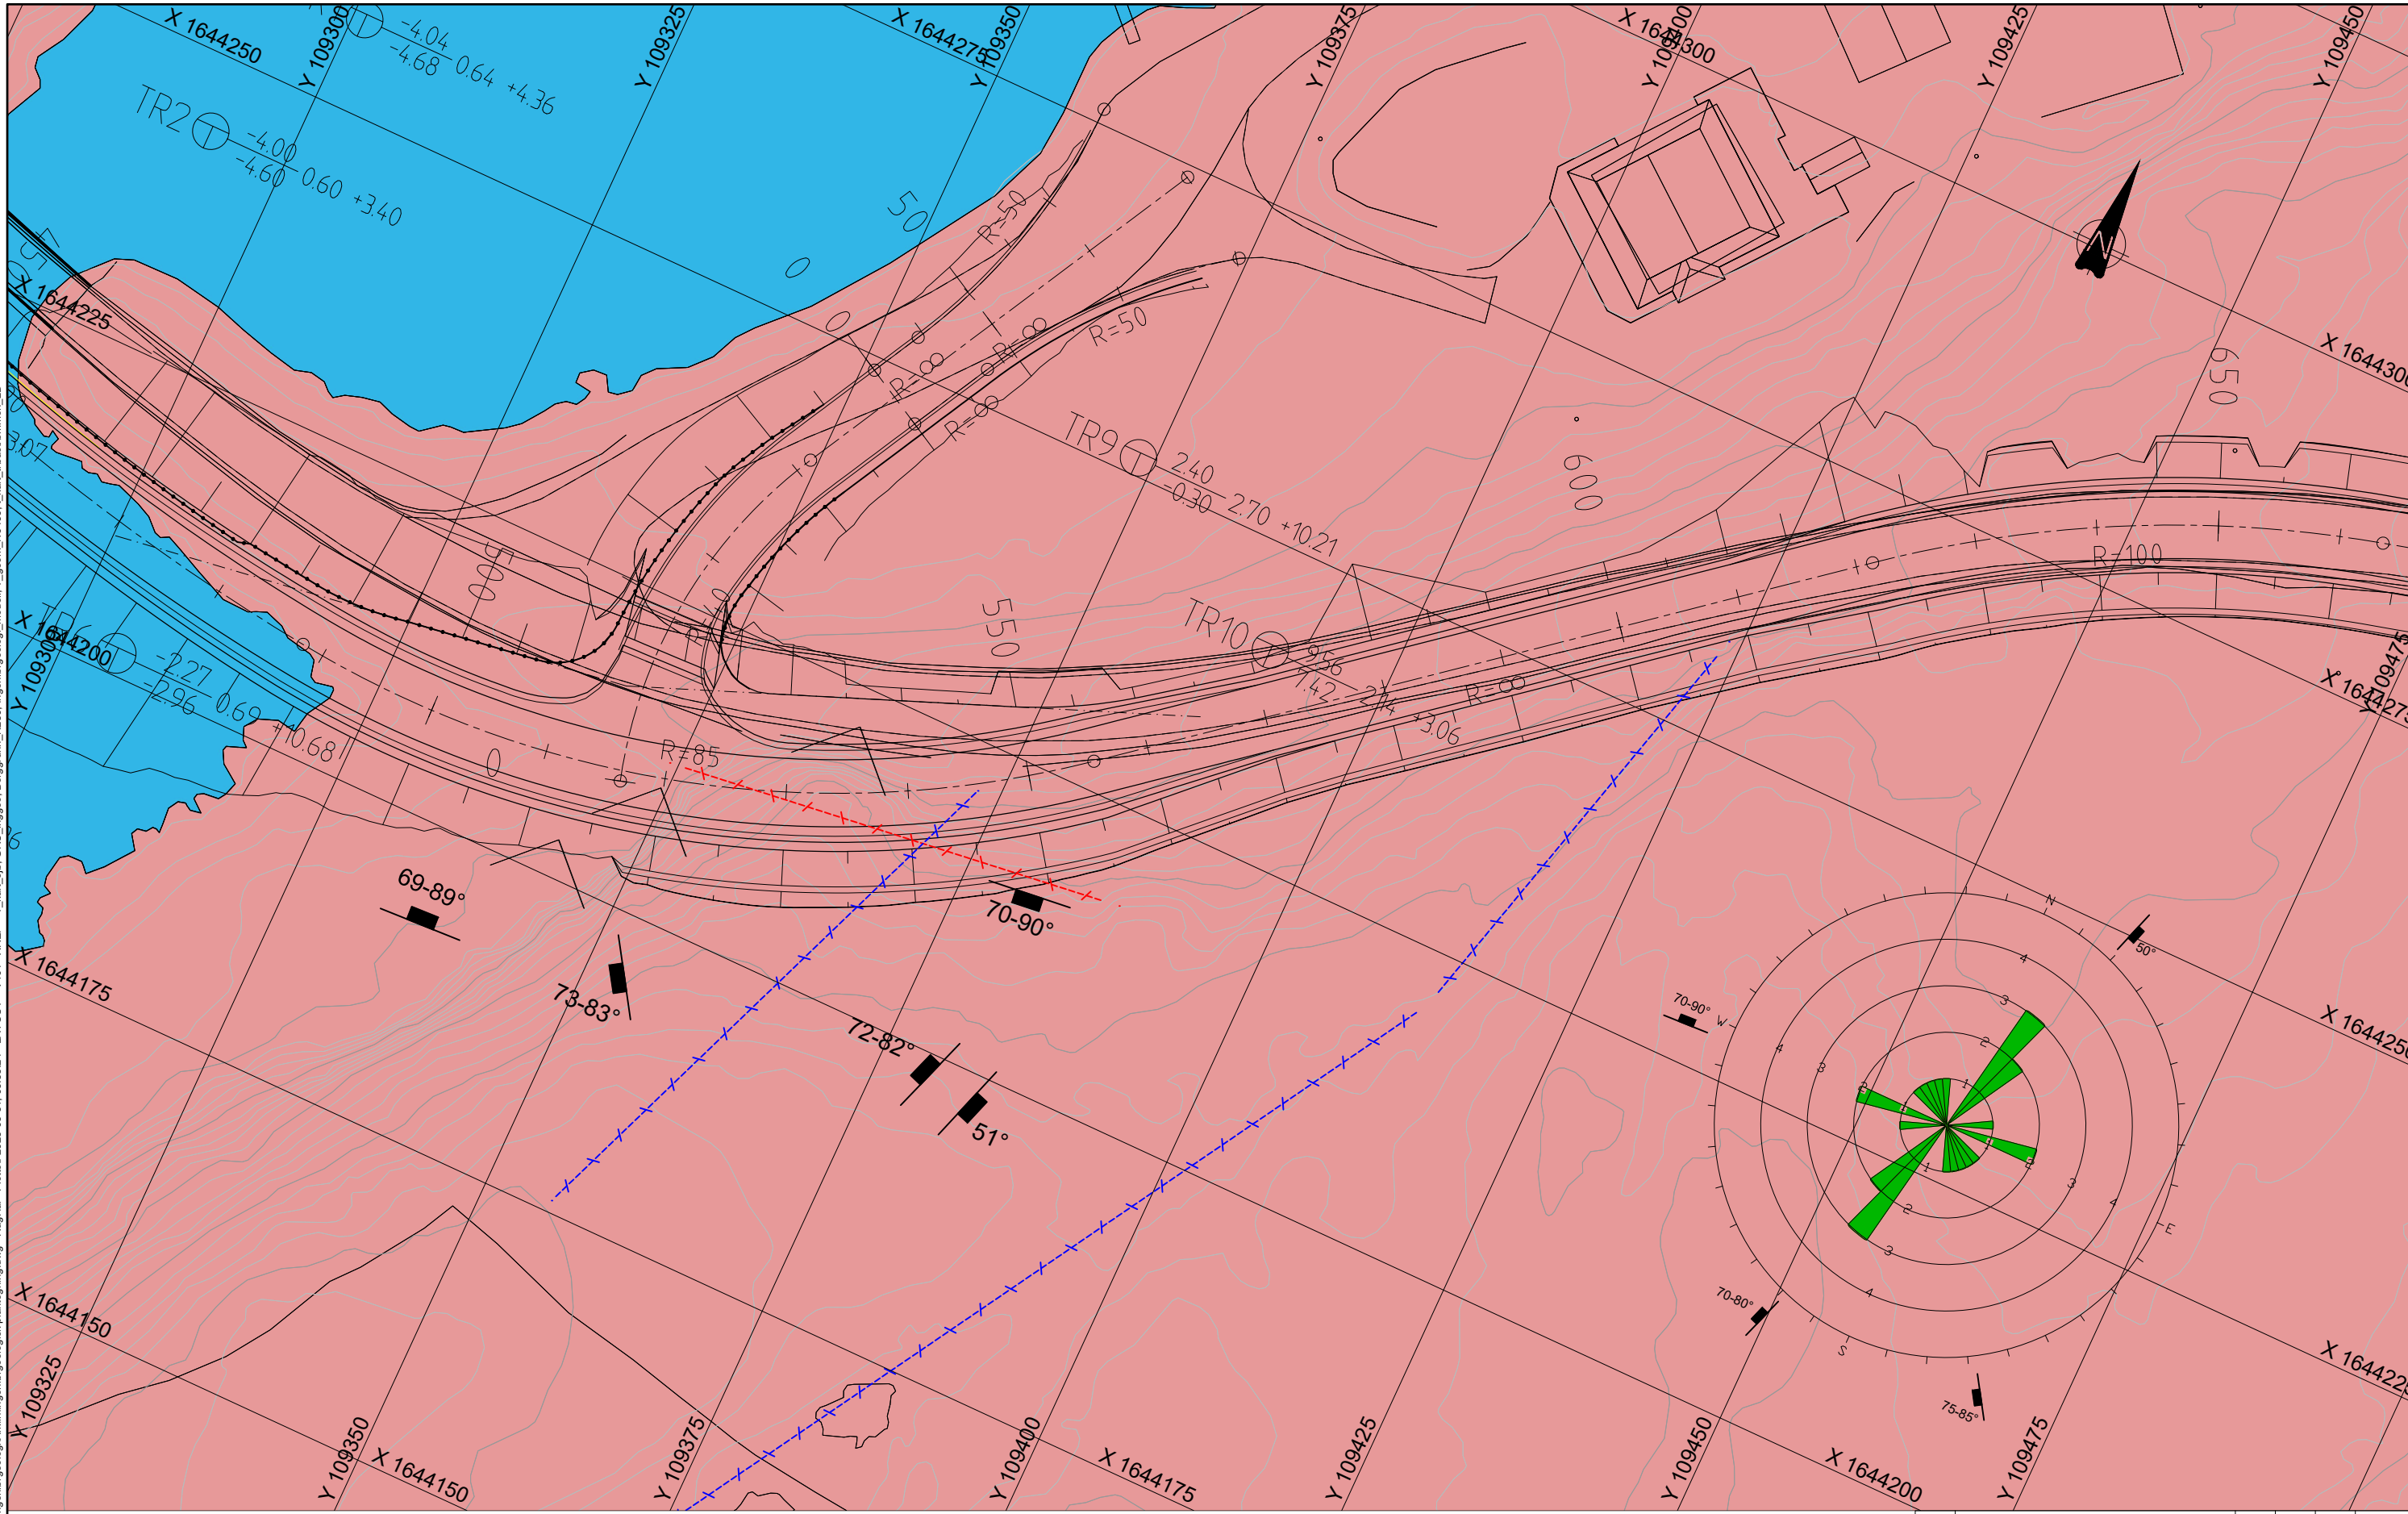
**Bergart**  
 Granitt og granodioritt

**Strukturmålinger**  
 40° Sprekkesett  
 Svakhetszone, antatt. Bredder < 3 m  
 Svakhetszone, observert. Bredder < 3 m
