► Miljøundersøkelser i sjø

Kartlegging av sediment og naturverdier

Kvernøystraumen

Oppdragsnr.: 52204920 Dokumentnr.: RIM05 Versjon: J-01 Dato: 2023-03-27

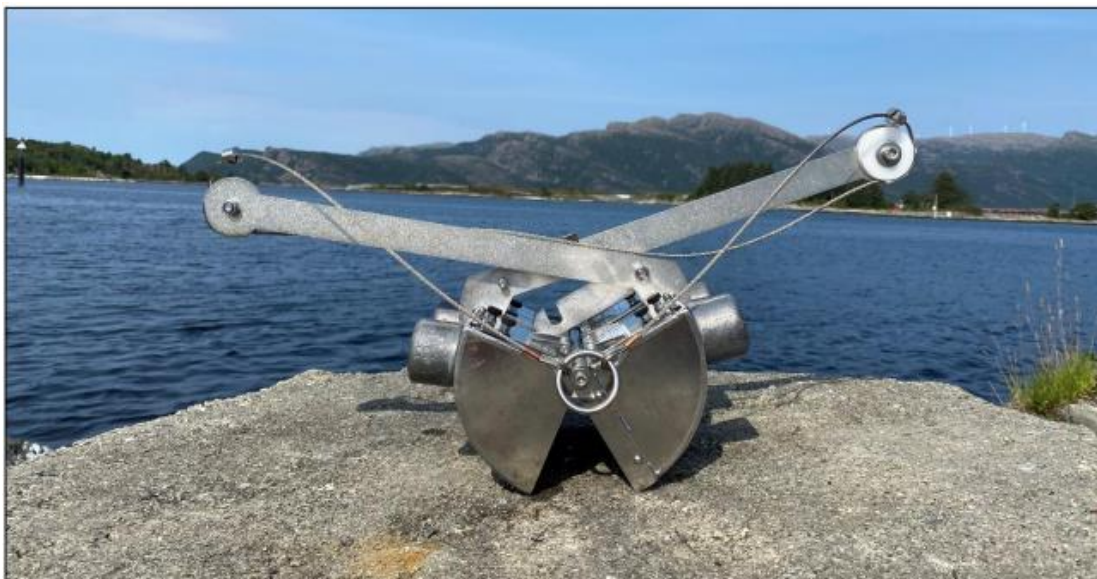
Ved hver stasjon ble det samlet inn prøvemateriale (sediment) fra fire grabbhugg, ved bruk av en 250 cm² van Veen grabb (se illustrasjonsbilde, Figur 2-1). Opp til 10 cm ble prøvetatt ved hvert grabbhugg, og delprøvene ble samlet til én blandprøve for hver stasjon.

Figur 2-1: Illustrasjon av en van Veen grabb, egnet for prøvetaking av sediment

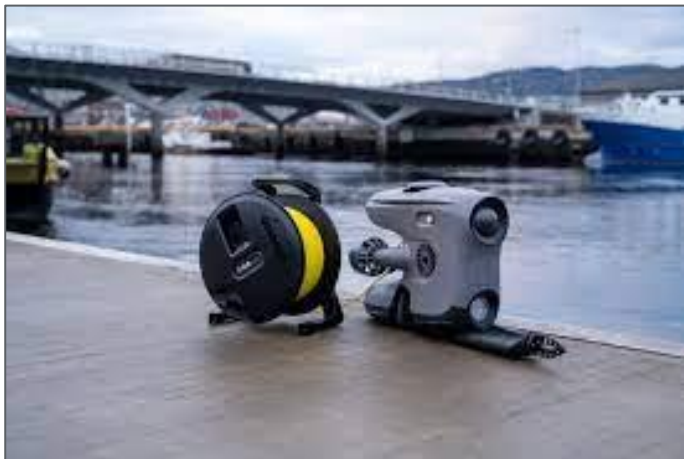
For kartlegging av sjøbunn ble det benyttet undervannsdroner (Blueye X3), se Figur 3-1 Sjøbunnen ble dokumentert med video og bilder. Formål med kartleggingen var å registrere eventuelle naturverdier i undersøkelsesområdet.

Figur 3-1: Blueye X3 – illustrasjon hentet fra www.blueye.no.

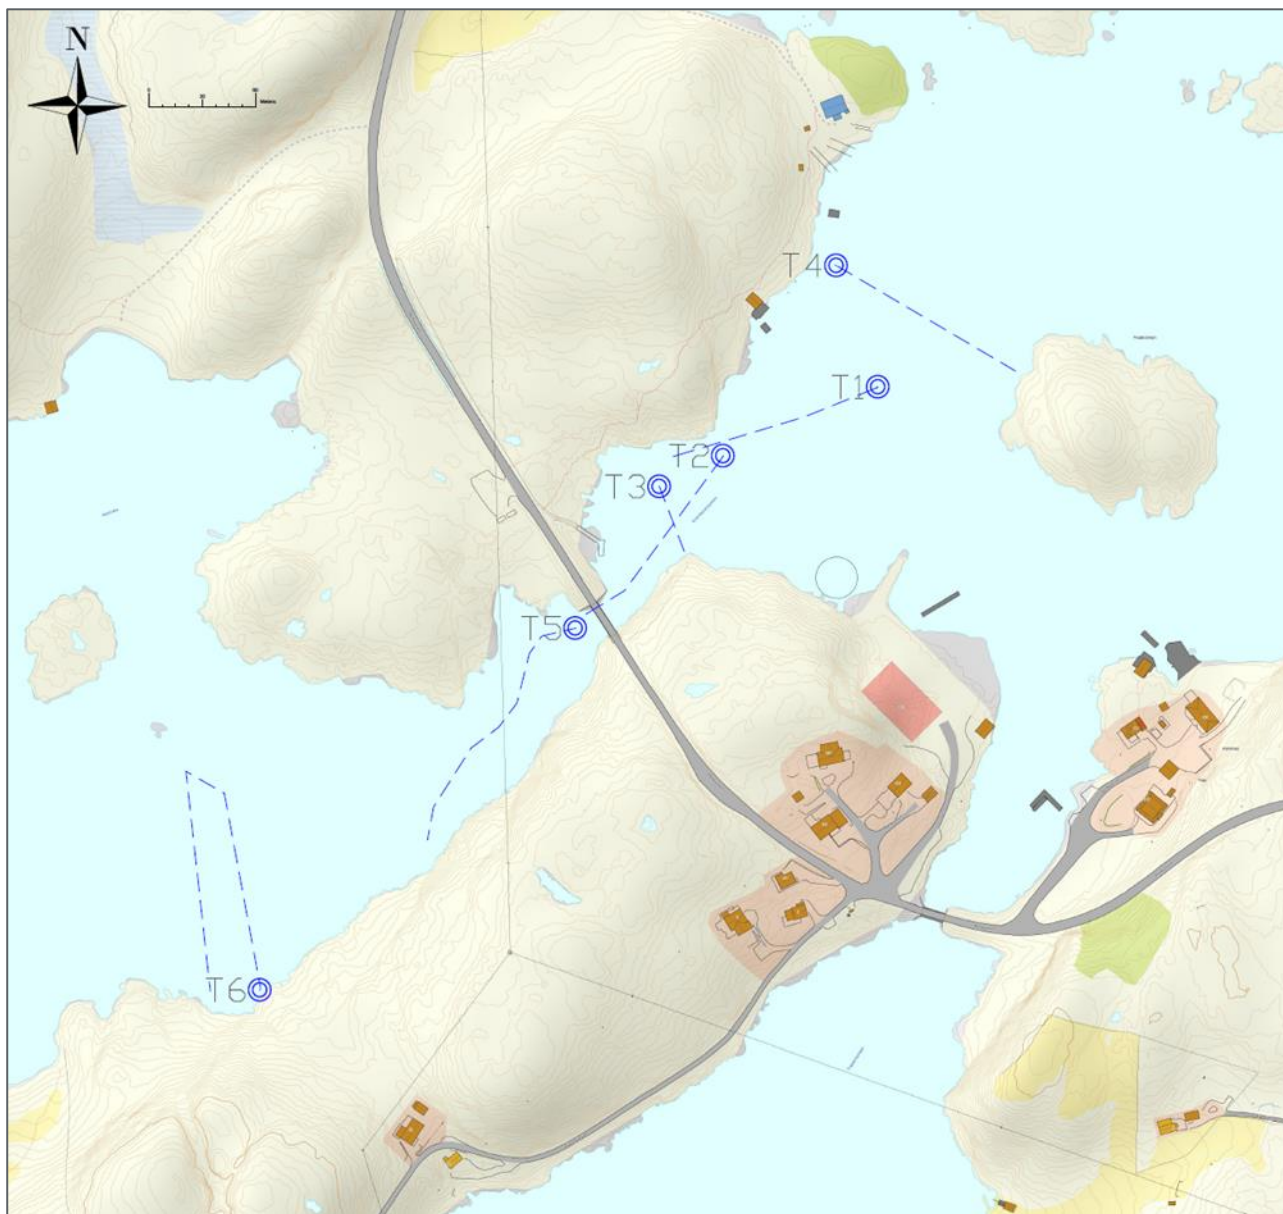
Figur 3-2: Undersøkte transekt ved kartlegging av sjøbunn i Kvernøystraumen, Heim kommune, er vist i kart. Undersøkelsen ble utført 25.11.2022 med undervannsdronne (Blueye X3). Start på transekt er markert med navn (T1 til T6) og estimert kjørerute er vist med stiplede linje.

Totalt 6 transekt ble undersøkt for å kartlegge sjøbunn ved Kvernøystraumen, fordelt for å best kartlegge marint naturmangfold i det aktuelle området for nye bru. Plassering av transekter er vist i Figur 3-2, og Tabell 3-1 presenterer informasjon om transekter som ble kjørt. Transekt ble kjørt fra dypere vann og i retning mot land. Basert på observasjoner i felt ble det konkludert med at gjennomført kartlegging er tilstrekkelig for vurdering av marine naturverdier ved lokaliteten.

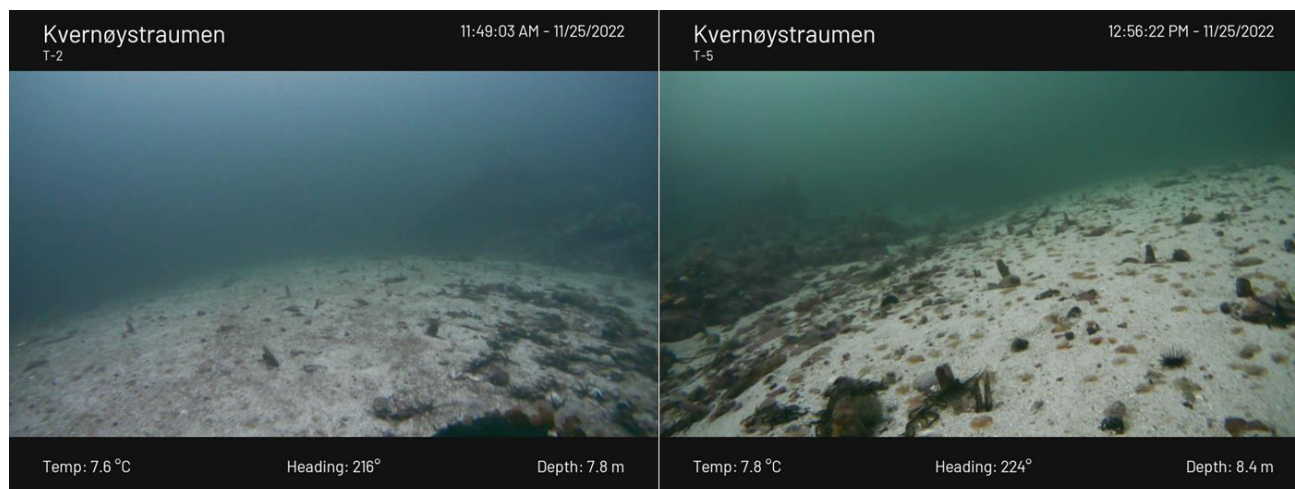
Omtrent 100 meter fra brua avtar innslag av døde skjell og løstliggende kalkalger. På begge sider av brua, ca. 120 m unna, er kolonier av knivskjell hovedtrekket i et avgrenset område, se eksempelbilder i Figur 3-6. Døde knivskjell ble observert også utenfor kolonien.

Figur 3-6: Eksempelbilder av sandbunn der knivskjell og sylindersjøroser stikker opp av sanden, hentet fra T2 og T5.

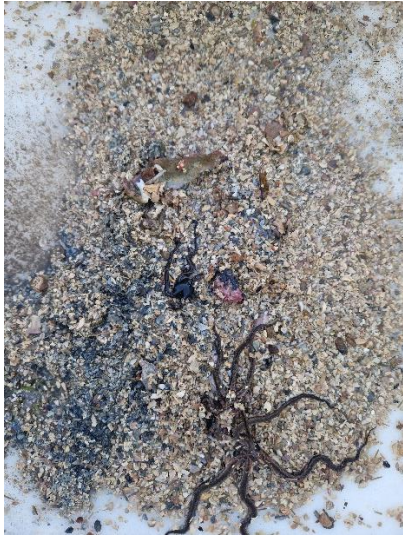
Stasjon	Grabb/hugg	Koordinater		Vanddyb (m), ca.	Prøvedyp (cm)	Beskrivelse av prøvematerialet	Bilde
		Breddegrad	Lengdegrad				
K-1	K-1A	63,78384903	8,68626248	10,5	2-3 cm	<p>2 grabbhugg i samme posisjon:</p> <p>1: Slangestjerne, anemone, blåskjell og kråkebolle i grab.</p> <p>2: Grov skjellsand, med noe grått finstoff nederst i prøve. Slangestjerner, en kalkalge på stein og pigger etter kråkeboller i prøve. (Bilde)</p>

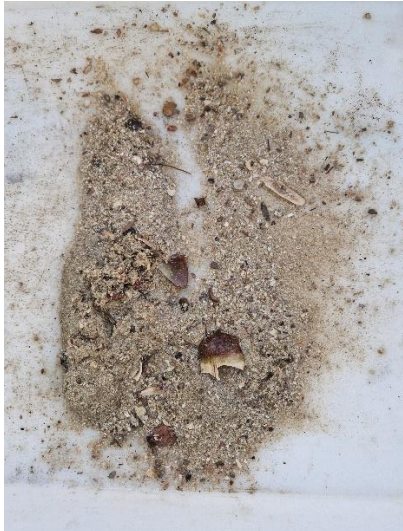
K-1B	63,78348978	8,68625376	11,6	2 cm	<p>3 grabbhugg i samme posisjon:</p> <p>1: 1 cm med fin skjellsand. Skjellrester (bilde)</p> <p>2: 1 cm med fin skjellsand, noe kalkalger. En plastbit med kalkalger</p> <p>3: Skjellrester med kalkalger. Levende skjell.</p>

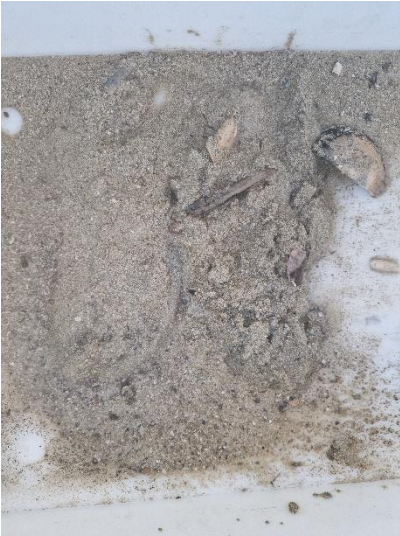
Stasjon	Grabb/hugg	Koordinater		Vanddyb (m), ca.	Prøvedyp (cm)	Beskrivelse av prøvematerialet	Bilde
		Breddegrad	Lengdegrad				
	K-1C	63,78354062	8,68699967	11	4	<p>3 grabbhugg i samme posisjon:</p> <p>1: 2 cm dyp fin skjellsand. Grått underst. Slangestjerne. Svak lukt av svovel (H₂S). Biter av skjell og tang</p> <p>2: Bittelitt skjellsand i grabb. Ingen prøve.</p> <p>3: 3 cm dyp fin skjellsand. Rester av skjell. Svak lukt av svovel (H₂S). (Bilde)</p>

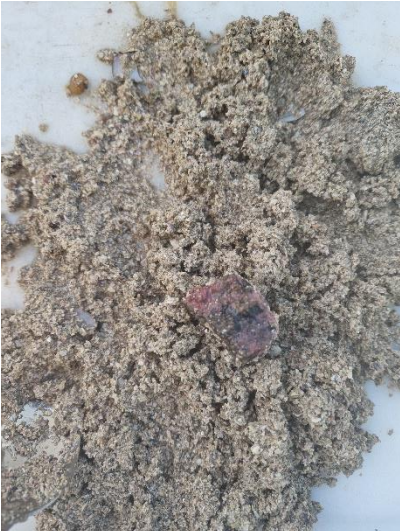
K-1D	63,78416453	8,68679658	10,5	5	<p>2 grabbhugg i samme posisjon:</p> <p>1: Grov skjellsand. Noen småstein og biter av skjell med tynn rugl. Ca. 3 cm.</p> <p>2: Mellomgrov skjellsand. Stein med kalkalger, Lite gult skjell. Ca. 2 cm. (Bilde)</p>

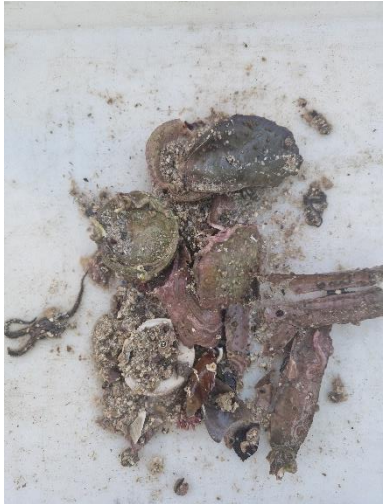
Stasjon	Grabb/hugg	Koordinater		Vanddyp (m), ca.	Prøvedyp (cm)	Beskrivelse av prøvematerialet	Bilde
		Breddegrad	Lengdegrad				
K-2	K-2A	63,78374899	8,68536411	7	N/A	Stein og skjell med kalkalger. Slangestjerner. Litt skjellsand under skjellene. Berg langs land ved hele stasjon K-2. Lite finstoff.

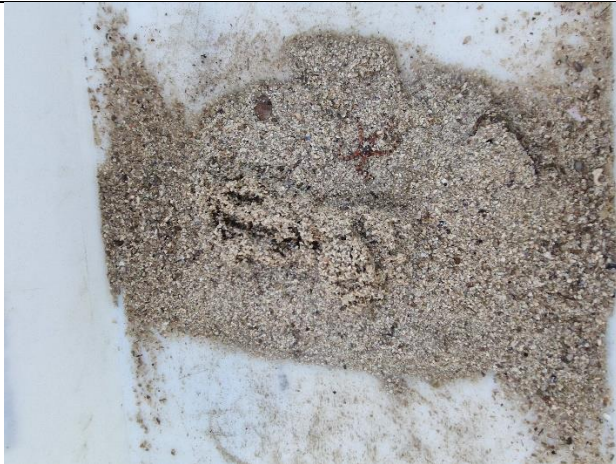
K-2B	63,78369062	8,68480749	4	N/A	Stein og slangestjerne	N/A
	K-2C	63,78358559	8,68510352	8	4	Grov skjellsand. Stripete slangestjerne.

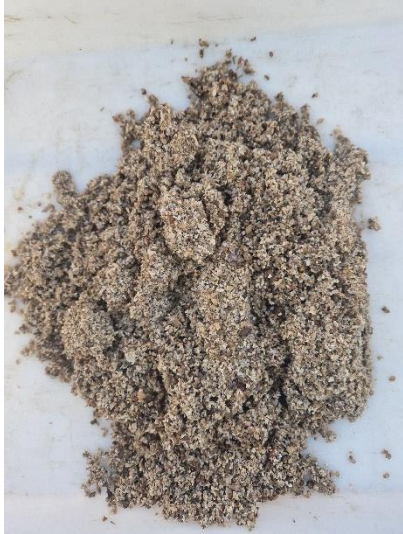
Stasjon	Grabb/hugg	Koordinater		Vanddyp (m), ca.	Prøvedyp (cm)	Beskrivelse av prøvematerialet	Bilde
		Breddegrad	Lengdegrad				
	K-2D	63,78334084	8,68495507	9	N/A	Store steiner, ingen prøve.	N/A
	K-2E	63,78347319	8,68484234	Ikke registrert	N/A	Slangstjerne og kråkebolle	N/A
	K-2F			Ikke registrert	N/A	Rusk av skjellsand, ingen prøve. Dybde ikke registrert i K-2E og F grunnet ingen prøve. Bilder ikke tatt av K-2D til F av samme grunn. Posisjon K-2F ikke registrert. Hard bunn, ingen prøve i alle prøver K-2D til F.	N/A
K-3	K-3A	63,78262167	8,68349461	8,5	6	Grov skjellsand med pigger etter kråkebolle. Levende skjell.

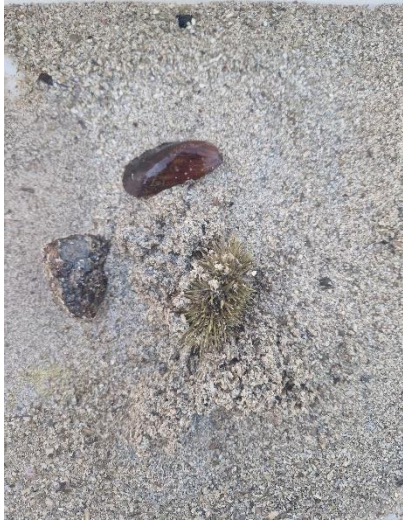
K-3C	63,78235835	8,683131	8	N/A	2 grabbhugg, samme posisjon: 1: Stein, skjell, rugl, kalkalger og anemone. (bilde) 2: Stor stein i grabb.
