► **Fylkesvei 6466: Trøastrømmen og Kvernøystrømmen - terrestrisk naturmangfold**

Ny kryssing av to sund for fylkesvei 6466 på Frøya i Trøndelag skal etableres. I dag er det broer over Trøastrømmen og Kvernøystrømmen. I forbindelse med dette har området blitt kartlagt for terrestrisk naturmangfold, og påvirkninger skadereduserende tiltak har blitt vurdert.

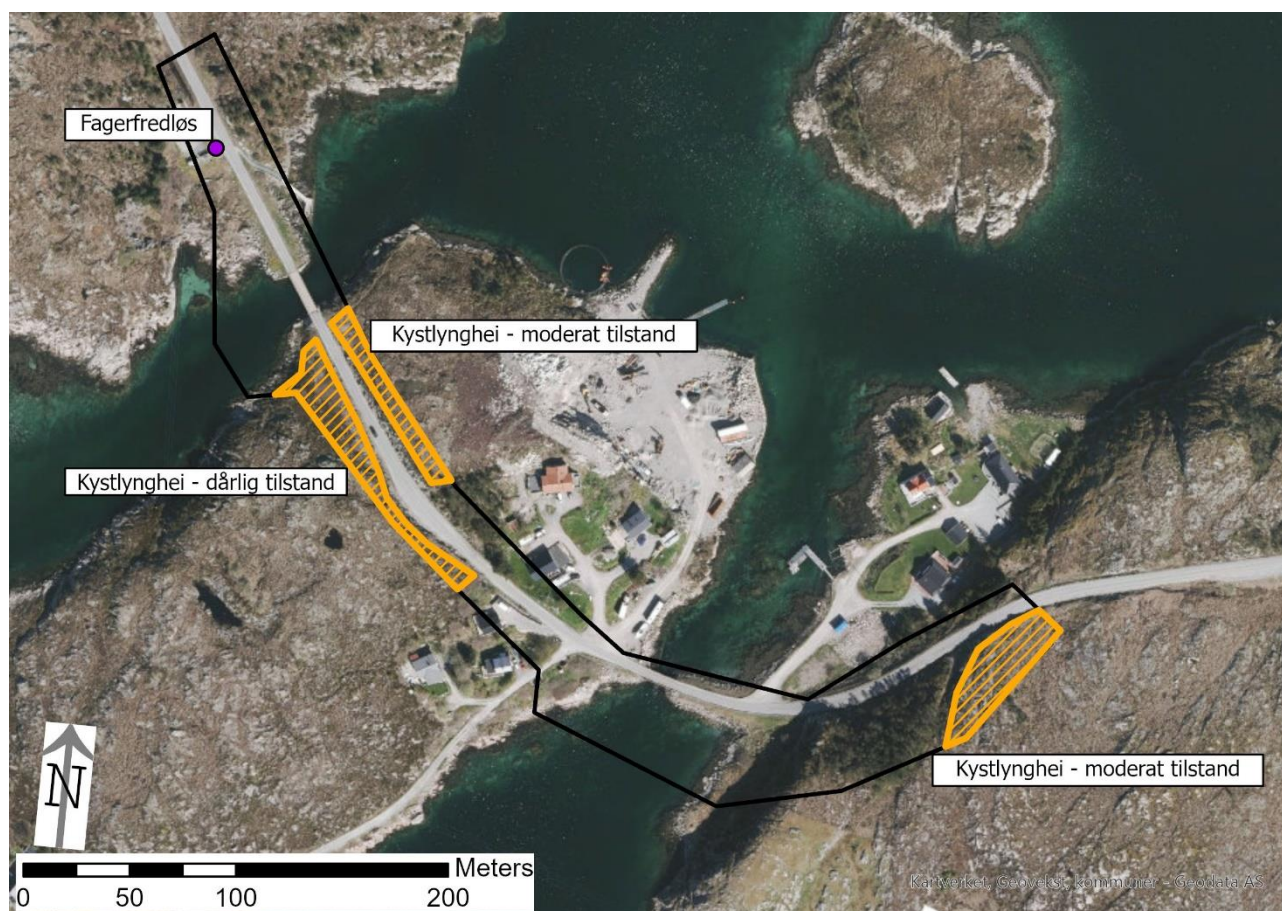
Figur 1: Tiltaksområdet (svart omriss) ved Trøastrømmen og Kvernøystrømmen. Arealer med kystlynghei som overlapper med tiltaksområdet markert med oransje skravur, og forekomsten av fremmedarten fagerfredløs er i nordvestre hjørnet av figuren.

Dagens vei går over to smale sund (Figur 1), med tidevannsstrømmer. Dette omtales nærmere i eget notat om marint miljø. Ettersom bergene går relativt bratt ned i vannet, er det en relativt liten fjæresone i tiltaksområdet. I tiltaksområdet er naturen på land i stor grad preget av heilandskap, med lav vegetasjon, og lite trær og busker. Grasvekster, mose og lyngplanter dominerer bakkevegetasjonen, og naturen kan i noen områder karakteriseres som kystlynghei. Trær og busker vokser først og fremst på steder som er noe skjermet for vær og vind, og enkelte steder er det tette kratt med rogn eller vier-arter. Det er også treklynger med graner/edelgraner som ikke er norsk gran.

Det er én forekomst av en fremmed planteart som utgjør en risiko for spredning ved massehåndtering i tiltaksområdet. Den er like på nordsiden av Kvernøystrømmen (Figur 1), og arten er fagerfredløs, som er vurdert til å utgjøre svært stor risiko (SE) (Artsdatabanken, 2018). Se kapittel 7 for anbefalt håndtering av forekomsten i anleggsfasen.

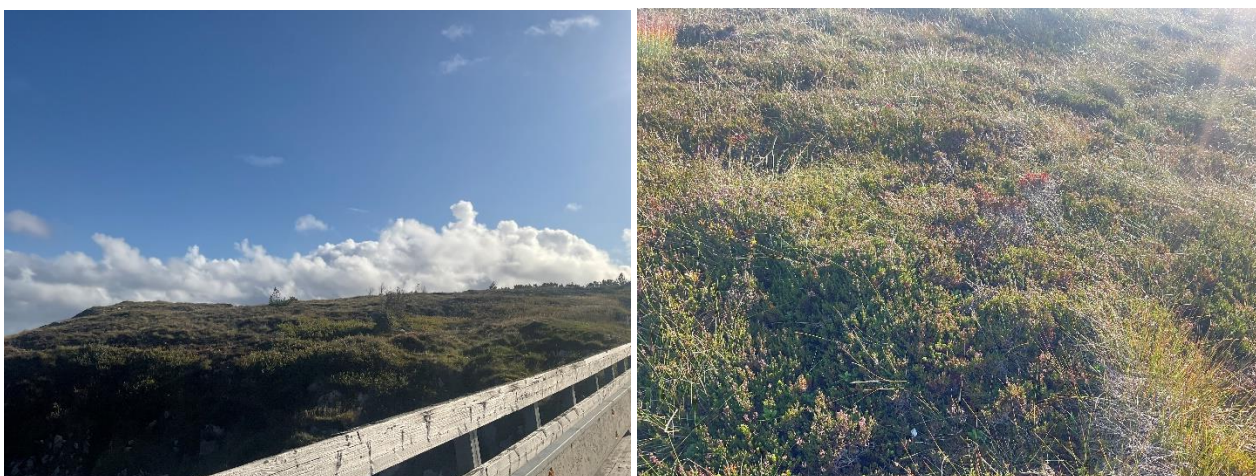
Figur 2: Venstre: Naturområdet på sørsiden av Kvernøystrømmen og øst for veien kan karakteriseres som kystlynghei, men den er mest utpreget et stykke vekk fra veien. Høyre: Dominans av røsslyng i det samme området.

Vegetasjonen på begge sider av veien i tiltaksområdet har mer eller mindre preg av kystlynghei. På platået øst for Trøastrømmen er marka fuktig, og grenser stedvis mot myr. Sør for veien i dette området, har det etablert seg mange busker og trær av rogn, gran, vier og furu. Dette tyder på lite skjøtsel i form av brenning og beite i de senere årene. Det samme gjelder på vestsiden av veien sør like sør for Kvernøystrømmen, her har gjengroing kommet et godt stykke, og busker skygger ut eventuell lyng. På østsiden av veien like sør for Kvernøystrømmen finner vi den naturen med mest preg av kystlynghei i tiltaksområdet, spesielt et lite stykke unna veien. Her er det også noe gjengroing, men røsslyng er en dominerende art. Arealene nærmest veien er mer påvirket av tidligere anleggsarbeid enn de lenger unna, og bærer ikke preg av å ha blitt beitet eller brent de senere årene. Alt i alt kan arealene som blir berørt av tiltaket ikke tillegges vesentlig verdi som naturtype.

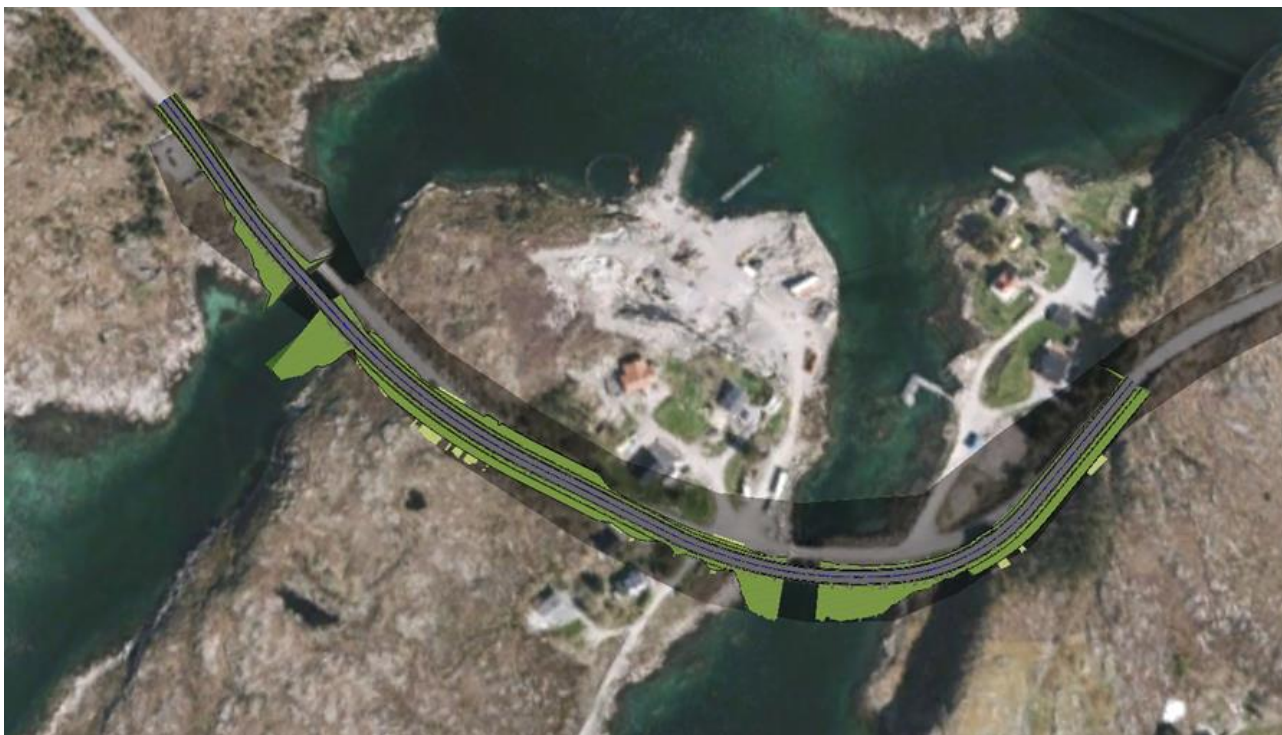
Figur 3: Ny veitrase, arealinngrep og fyllinger forbi Trøastrømmen og Kvernøystømmen

Ny veitrase ligger på korte strekninger sørvest for dagens veitrase og legger beslag på noen nye arealer sør for veien mellom Trøastrømmen og Kvernøystømmen. Det blir behov for fyllinger i sjø og disse vil påvirke forholdene på sjøbunnen lokalt. Arealet som blir nedbygd sør for dagens veilinje ved Trøastrømmen er et lite område preget av næringskrevende planter som mjørdurt, og heipreget vegetasjon i gjengroing mellom de to sundene. Noen av arealene som blir nedbygd kan beskrives som kystlynghei i dårlig tilstand. Det er små arealer av kystlynghei som blir nedbygd, og kystlynghei er truet først og fremst på grunn av opphør av beite og brenning, ikke på grunn av nedbygging. Derfor anses påvirkningen på naturtypen som liten.

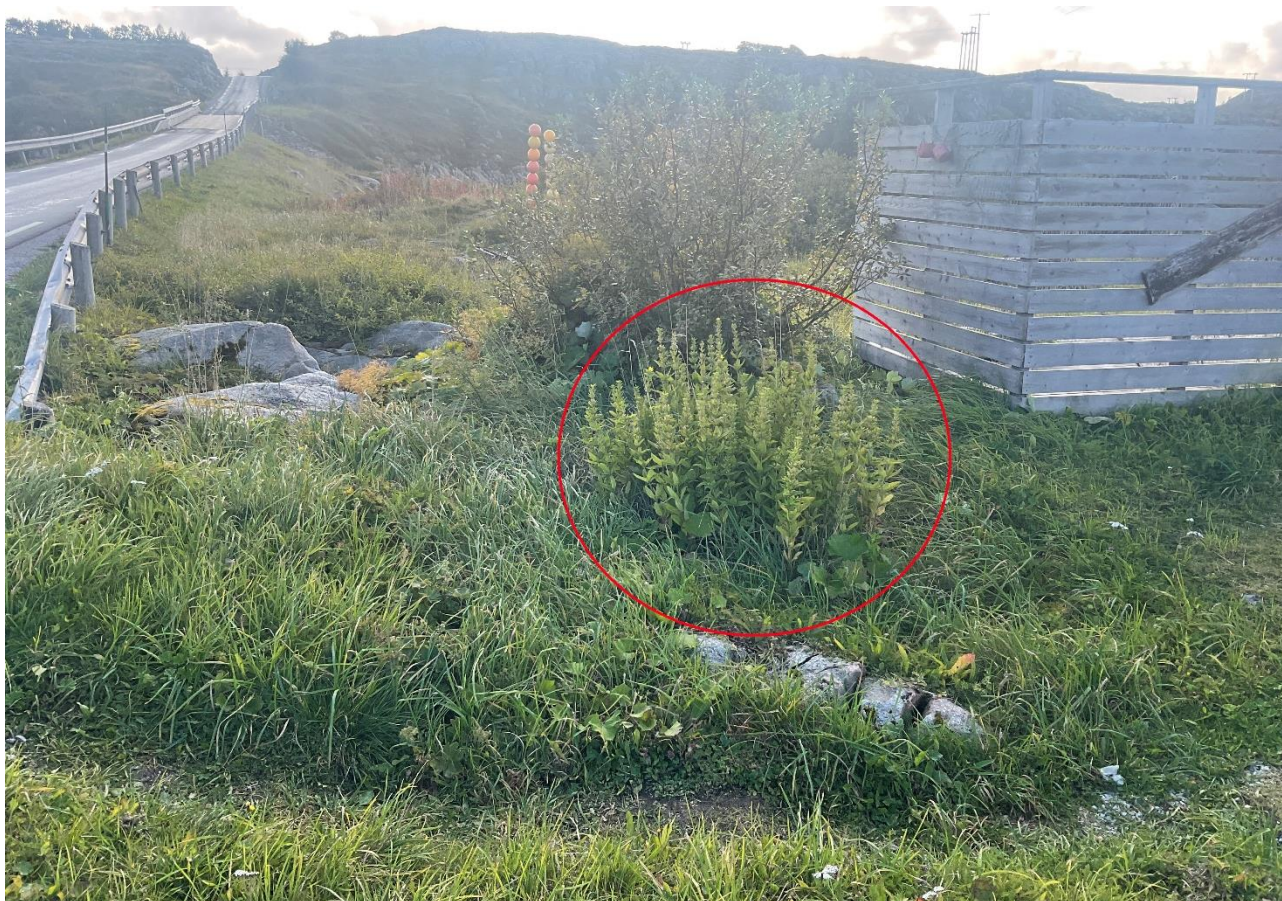
Figur 4: Forekomsten med fagerfredløs er liten, og står ved nedkjøringen til grusplassen nord for Kvernøystrømmen.

Fagerfredløs spres lokalt over korte avstander, og kan spres med røtter eller frø i jord som flyttes på. Den lokale forekomsten er liten og med begrenset utbredelse (Figur 4), og bør kunne fjernes greit. Se prosedyre under.

1. Før anleggsarbeider starter opp, luk planter, pakk dem i sekk og lever dem til forbrenning på godkjent mottak.
2. Jorda 0,5 meter ned og 1 meter ut fra forekomsten regnes som infisert og må håndteres.
3. Grav opp forekomsten og jorda 1 meter ut fra denne. Alt dette er nå infiserte masser.
4. De infiserte massene kan gjenbrukes som fyllmasser under 1 meter rene masser. De kan også brukes i områder som skjøttes ukentlig, som plenarealer. Hvis det ikke er mulig å gjenbruke massene, må de kjøres til godkjent deponi.
5. Man bør unngå mellomlagring av masser, men om dette gjøres må de lagres oppå duk/tett dekke, og dekkes med ugjennomtrengelig duk.
