## FV 6448 KNARRLAGSUNDBRUA I HITRA KOMMUNE FAGRAPPOR NATURMANGFOLD

Prosjektnummer: 10217941

Oppdragsgiver: Trøndelag fylkeskommune

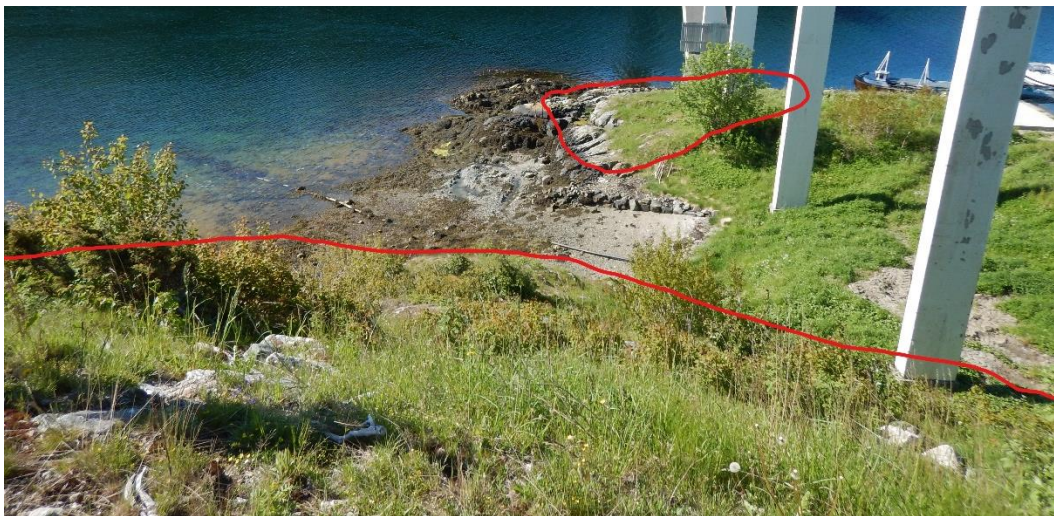
Figur 3-8 Bilde tatt fra grusplass øst for dagens bru, ovenfor de to naturtypelokalitetene med rik berglendt mark (ca. avgrensninger skissert med rødt). Knarrlagsundbrua nord 1 vises bak i bildet. Øvre og vestre del av Knarrlagsundbrua nord 2 vises nærmest i bildet. Foto: Sweco.

Under og like øst for dagens bru, på nordsiden av sundet, var det noe kalkkrevende vegetasjon i forbindelse med berg/grunnlendt mark. Disse områdene ble avgrenset som naturtypelokaliteter med C-verdi (lokalt viktig) etter DN-håndbok 13/supplerende faktaark fra 2014 (Direktoratet for naturforvaltning 2007, Miljødirektoratet 2014), og er nærmere beskrevet lenger ned, samt i faktaark i vedlegg 4 og vedlegg 5. Oversiktsbilde av de to lokalitetene vises i figur 3-8, og kart i figur 3-9.

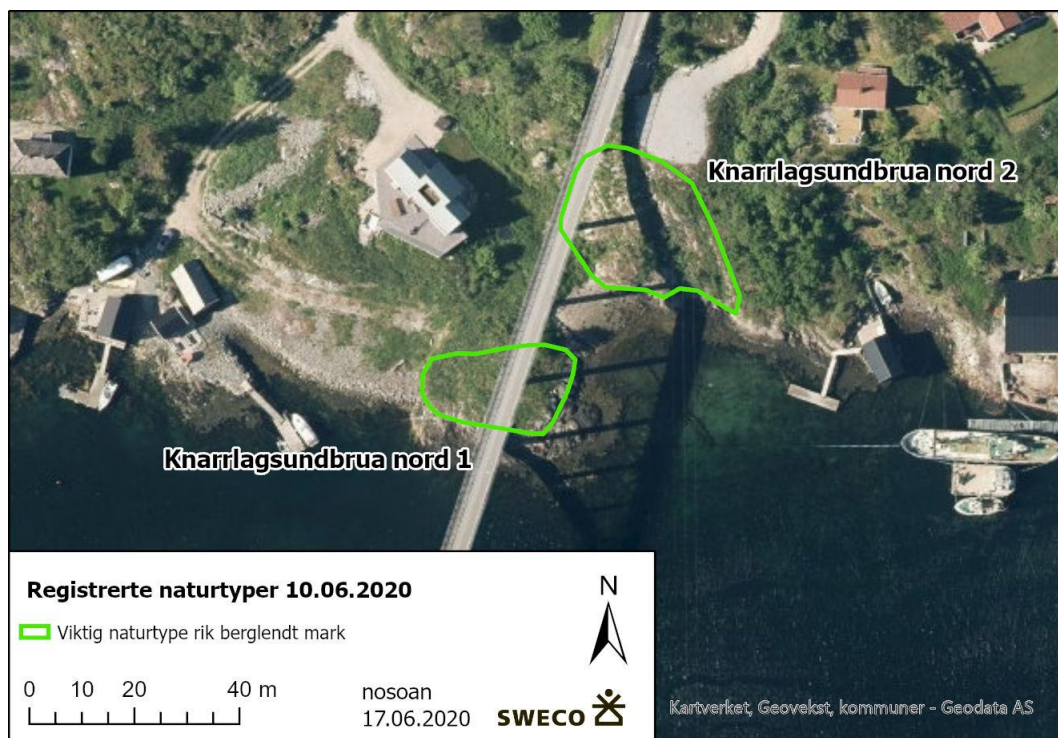
Figur 3-9 Kart over de to lokalitetene med naturtypen rik berglendt mark, begge verdi C – lokalt viktig, som ble registrert under befaring. Kart: Sweco.

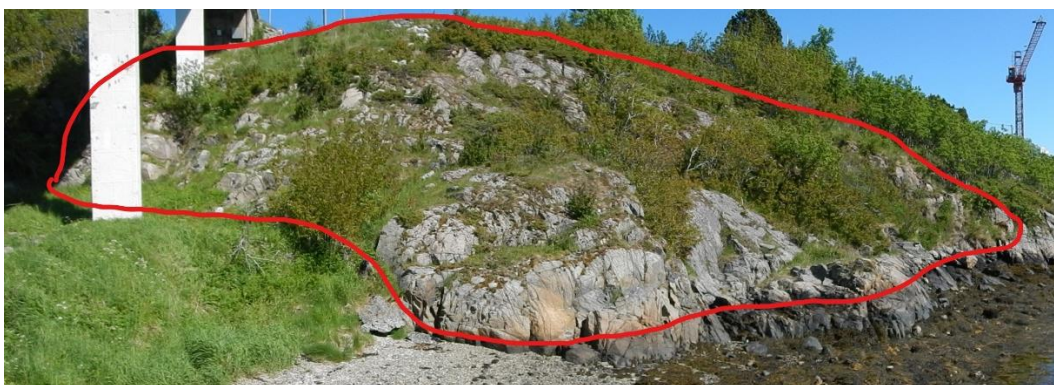
Figur 3-13 Bilde av naturtypelokaliteten Knarrlagsunbrua nord 2. Ca. avgrensning av lokalitet innenfor rødt omriss. Foto: Sweco.

Lokaliteten ble registrert på befaring 10. juni 2020. Den er knapt 0,7 daa stor og har mosaikk mellom berg og grunnlendt mark. Området er en bratt, sørvendt og eksponert skråning mellom grusplass og sjøen. Det er trolig partier med skjellsand mellom bergene. Lokaliteten har i stor grad de samme artene som lokalitet *Knarrlagssundbrua nord 1*, som er beskrevet over (se vedlegg 5 for nærmere beskrivelse av arter). Lokaliteten er imidlertid mer preget av gjengroing med busker/trær, inkludert en fremmed mispelart. Gjengroingen er økende østover bort fra brua. Det ble ikke registrert rødlistede arter, men det vurderes å være et visst potensiale for f.eks. bakkesøte. Slike områder er også mulig habitat for vårmure. Det ble søkt spesifikt etter vårmure på befaring, uten at den ble funnet. Verdien for lokaliteten vurderes til C – lokalt viktig, jf. supplerende faktaark fra 2014 (Miljødirektoratet 2014). I verdisettingen er det vektlagt umiddelbar nærhet til annen lignende lokalitet, se *Knarrlagsundbrua nord 1* over. Lokaliteten kommer ikke innenfor definisjonen av den rødlista naturtypen Åpen grunnlendt kalkrik mark i sørboreal sone (VU), på grunn av for lavt kalknivå. For bilder, se figur 3-12 og figur 3-13. For flere detaljer, se faktaark for naturtypen i vedlegg 5.

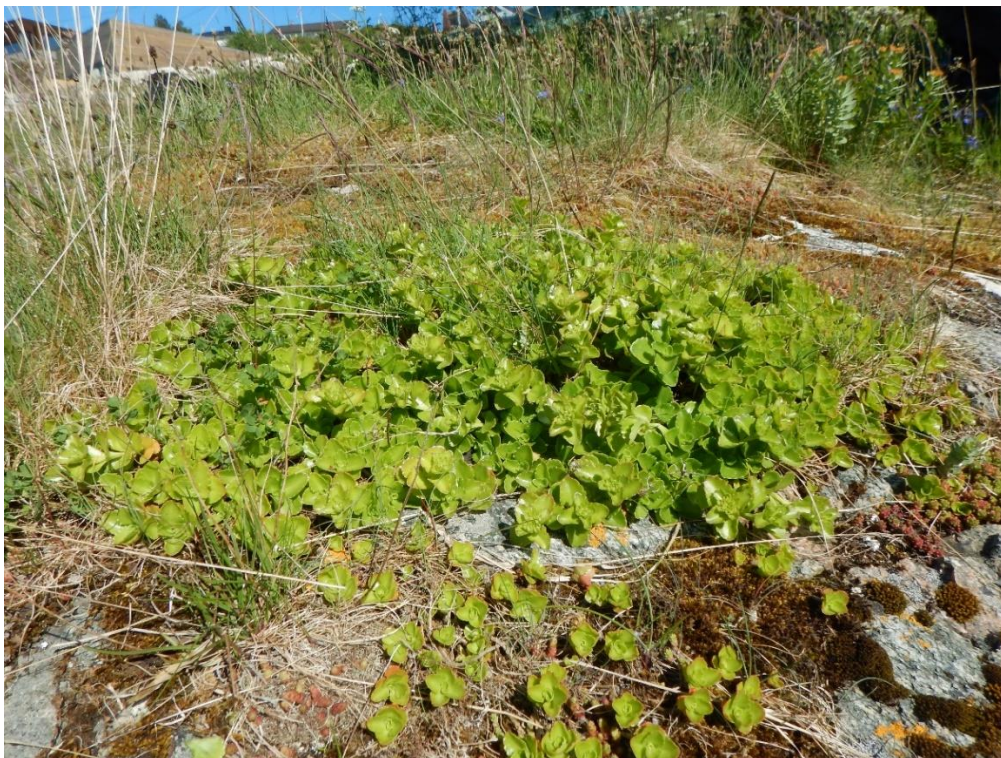
Figur 3-15 Gravbergknapp (SE) på berg, under dagens bru nord for Knarrlagsundet. Foto: Sweco.

Gravbergknapp er en fremmed art som sprer seg raskt på strandberg og i grunnlendt mark, hvor den fortrenger stedegen vegetasjon (Elven m. fl. 2018). Anleggsarbeidet vil medføre betydelig risiko for spredning innen de registrerte naturtypene med rik berglendt mark, og flekken med fremmedarten gravbergknapp i naturtypelokaliteten *Knarrlagsundbrua nord 1* bør derfor fjernes før anleggsarbeidet starter. Arten vokser på berg, og anbefales fjernet med grundig lusing. Den sprer seg svært effektivt vegetativt med under-/overjordiske jordstengler og sideskudd. Det er viktig at alt av røtter/stengler/skudd fjernes. Alt organisk materiale pakkes umiddelbart tett i sekk og leveres som restavfall, ev. leveres til kompostering (må i så fall på forhånd avklares at det er ok med mottak). Dersom masser må fjernes inntil der gravbergknapp vokser, skal disse massene ikke gjenbrukes som toppmasser. Slike masser kan benyttes andre steder innen prosjektet som underliggende masser med min. 1 m overdekning av andre masser.
