Nr. 10-20-GEOT-R1

Geoteknikk

Fv 6448 Knarrlagsundbrua

Geoteknisk rapport for omlegging og oppgradering av veg

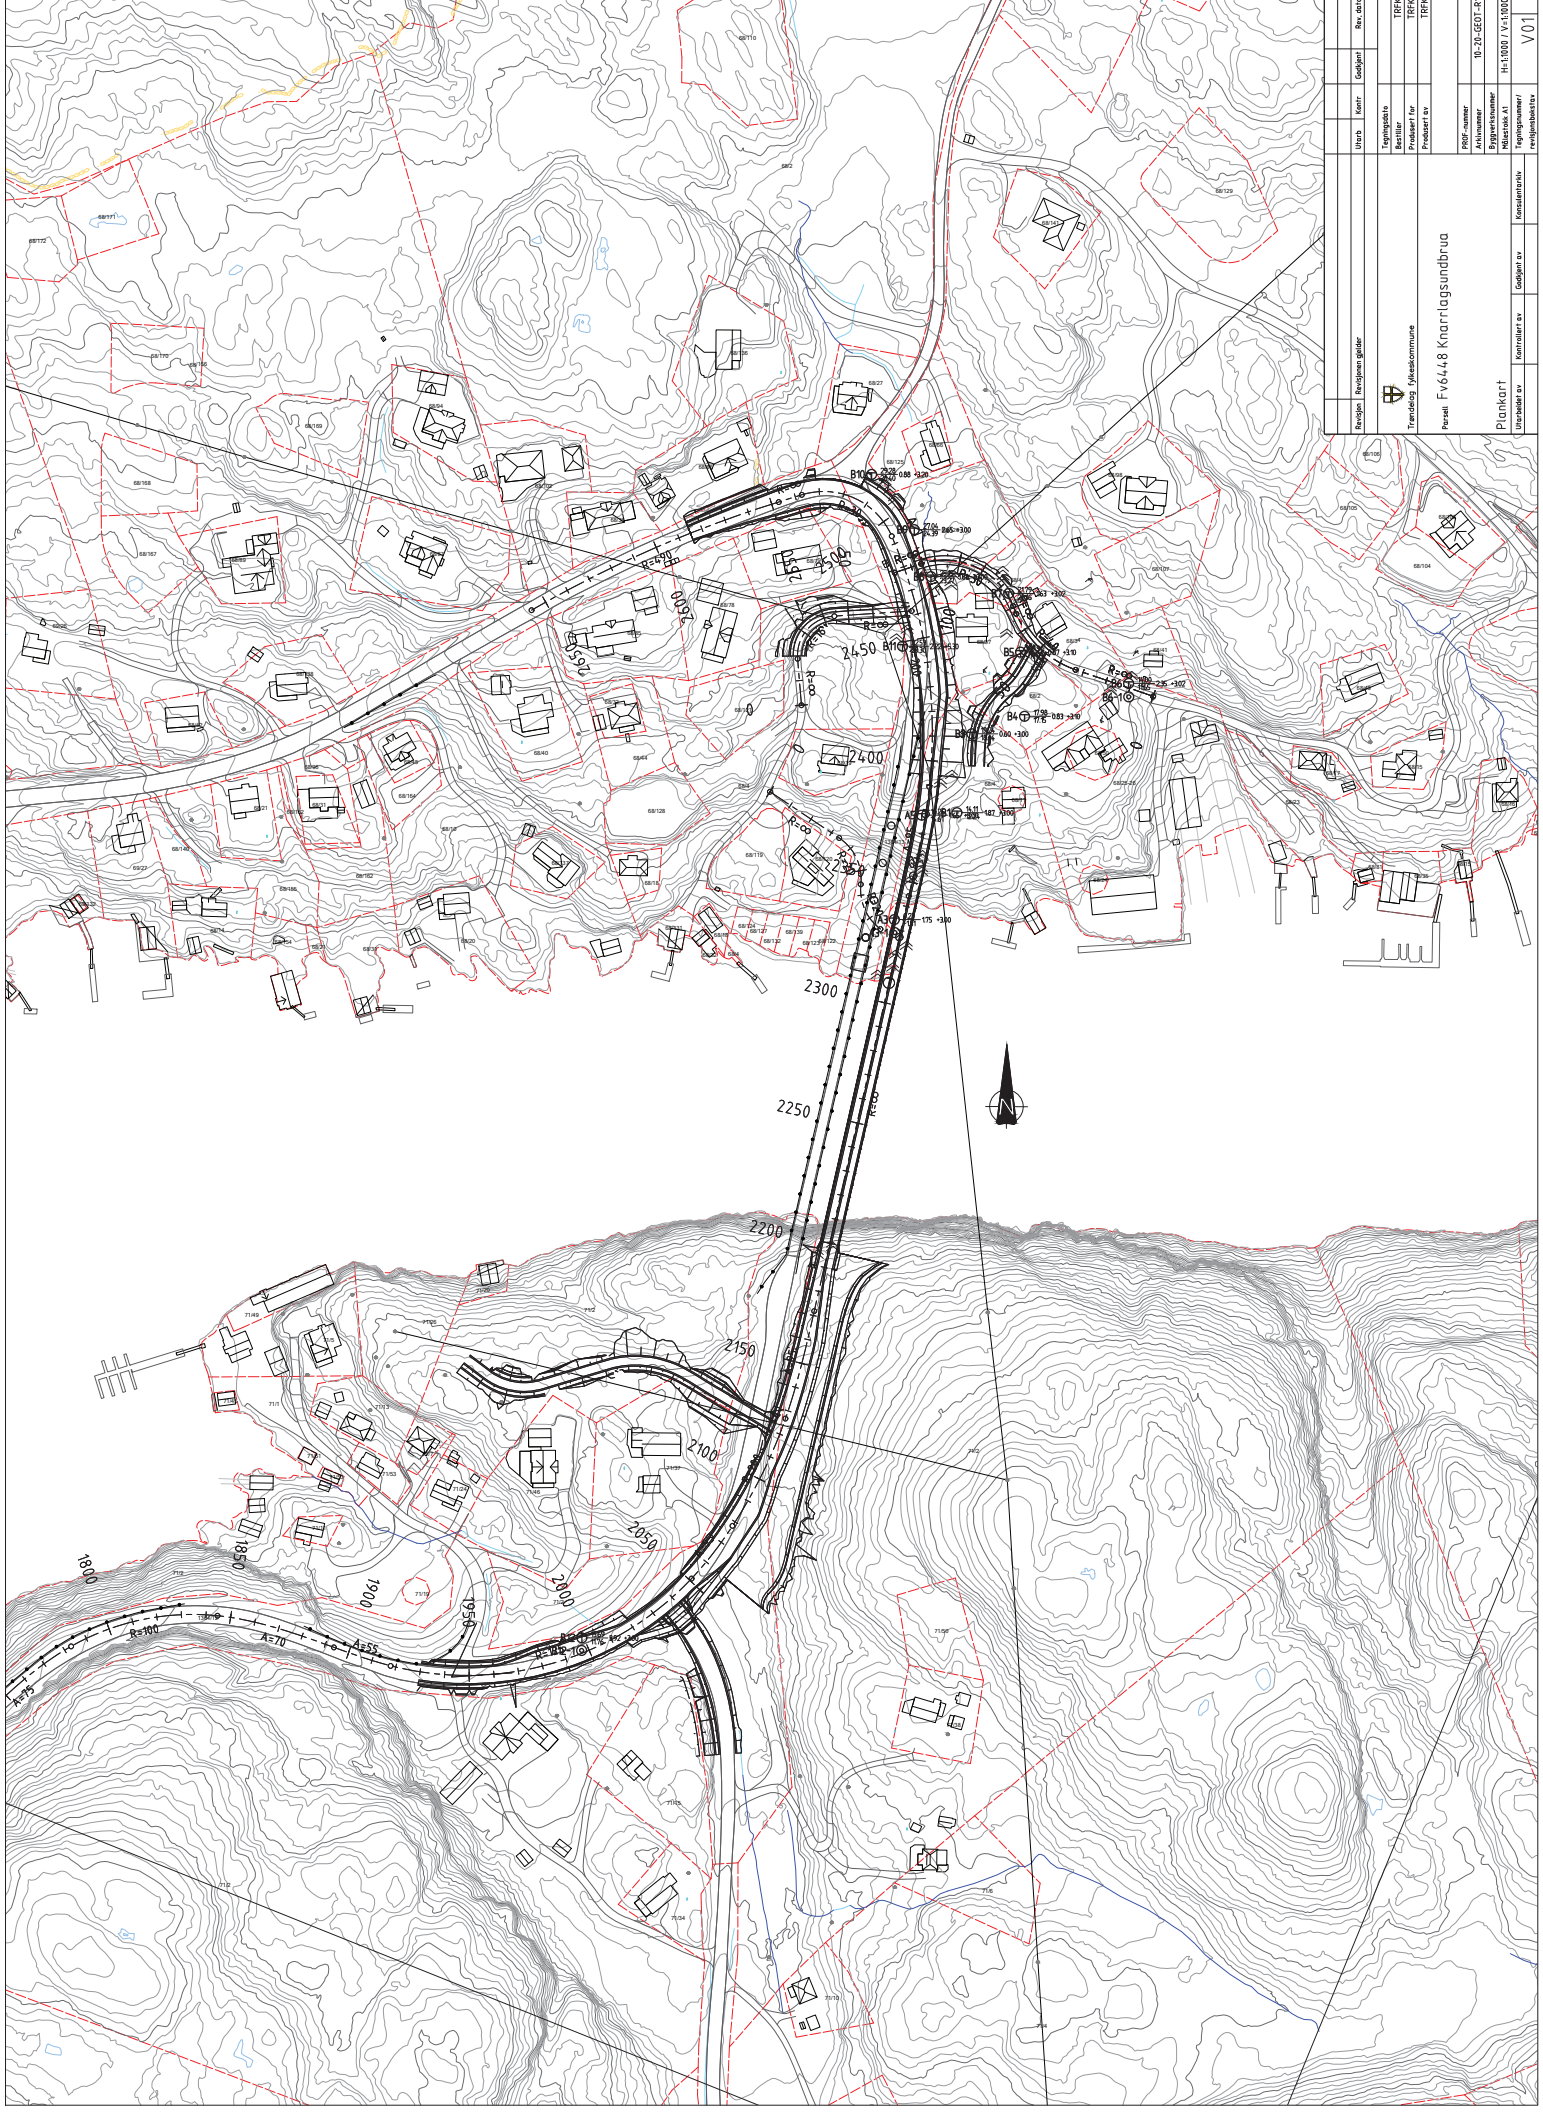
Ursk.	Kort.	Edgjen	Rev. dato
Topografiske			
Restfrit	TRK		
Prosjekt nr.	TRK		
	TRK		
PROJ-nummer	00-20-1601-RT		
Ansvarsnr.			
Byggeskisse nr.	H-11501 / V-11001		
Skisse nr.			
Oppdragsnr.			V01

Plasseringen av alle borepunkt er vist på plankart i tegning V01.
