# Ingeniørgeologisk rapport til reguleringsplan

Fv. 755 Røra idrettsbane – Grandmarka GSV

| | | Nr. 299-23-GEOL-R01 | | |
| | | <b>Geologi</b><br><b>Fv. 755 Røra idrettsbane – Grandmarka GSV</b><br>Ingeniørgeologisk rapport til reguleringsplan | | |

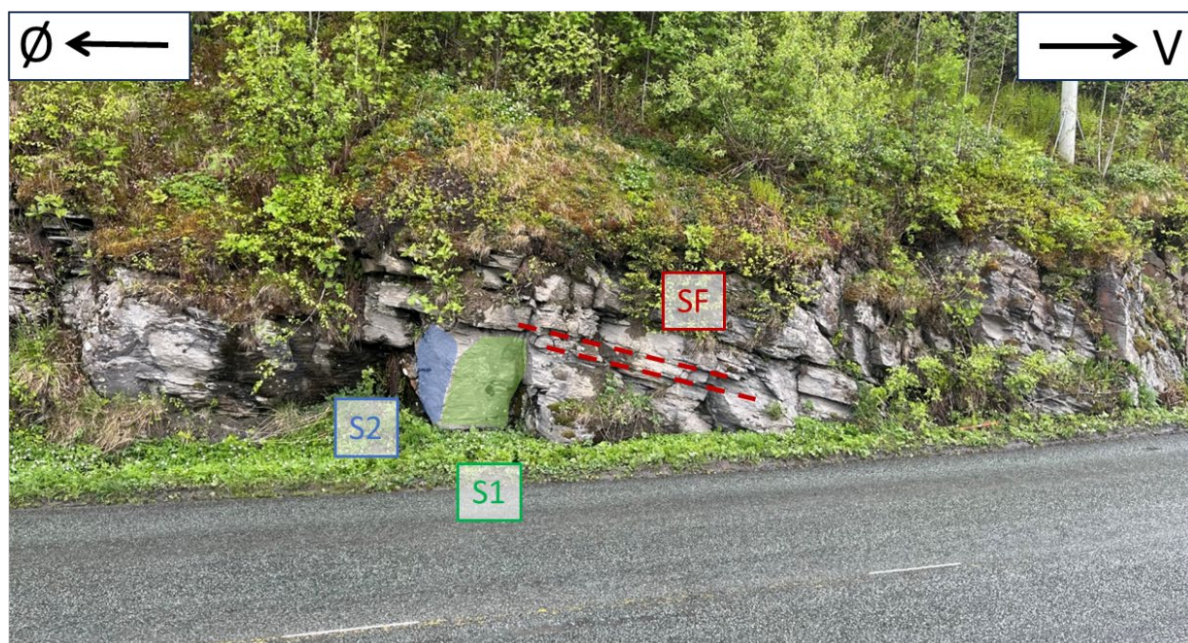
Figur 6: Oppsprekking i eksisterende bergskjæring omkring profilnr. 950. Bilde tatt mot sør.

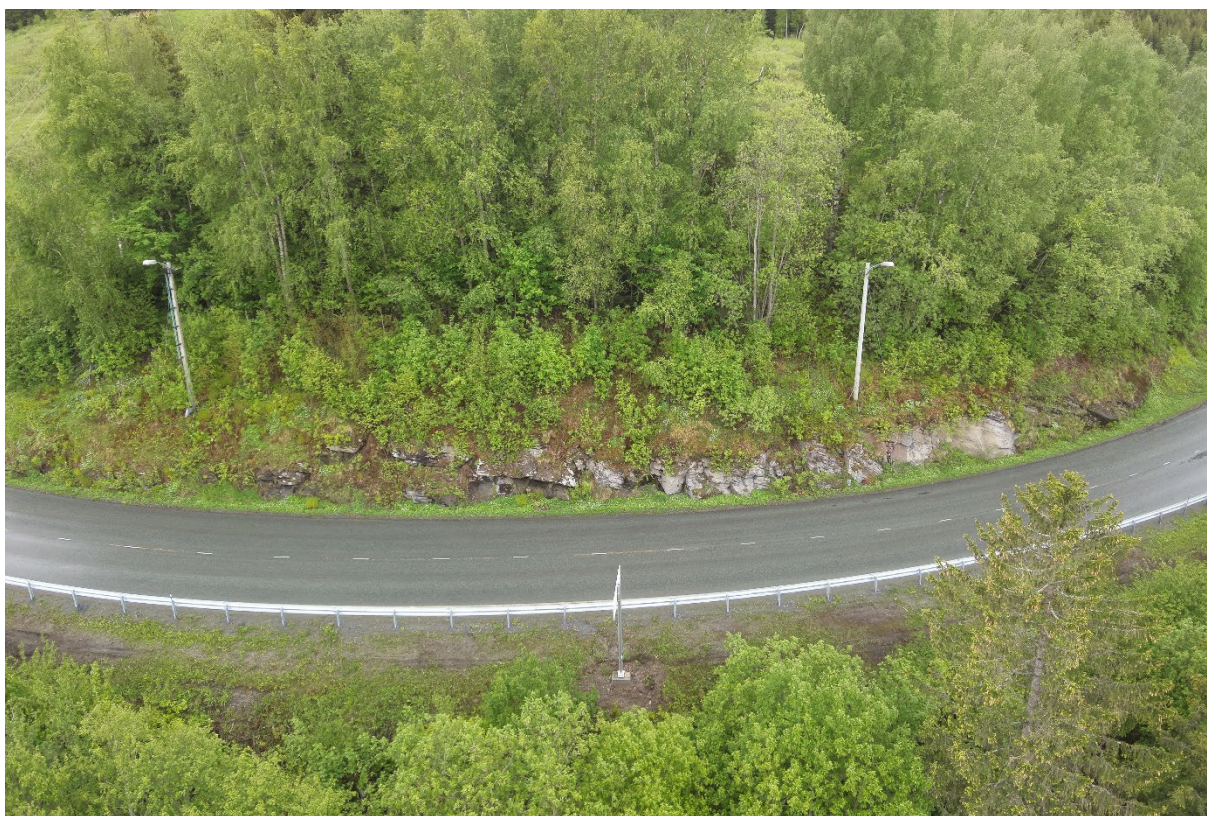
Figur 9: Oversiktsbilde av eksisterende bergsjæring i Grindbergsvingen. Bilde tatt mot sør.

Det er enkel adkomst til eksisterende bergskjæring, da den er delvis blottet langs eksisterende veg ved profilnr. 900-960. På oversiden av bergskjæringen er det dyrket mark/beitemark og skog. Over eksisterende skjæringstopp er det ca. 20-50 cm med løsmasser, i tillegg til trær, busker og mose. Eksisterende bergskjæring ligger i en sving og er orientert i retning SØ-NV til VSV-ØSØ. Basert på observerte blotninger er høyde på eksisterende bergskjæring ca. 2-4 m. Store deler av bergskjæringen er dekket med vegetasjon i form av mose, lyng og gress. Det er ingen bergsikring i bergskjæringen i dag. Bilder er vist i figur 8-12.

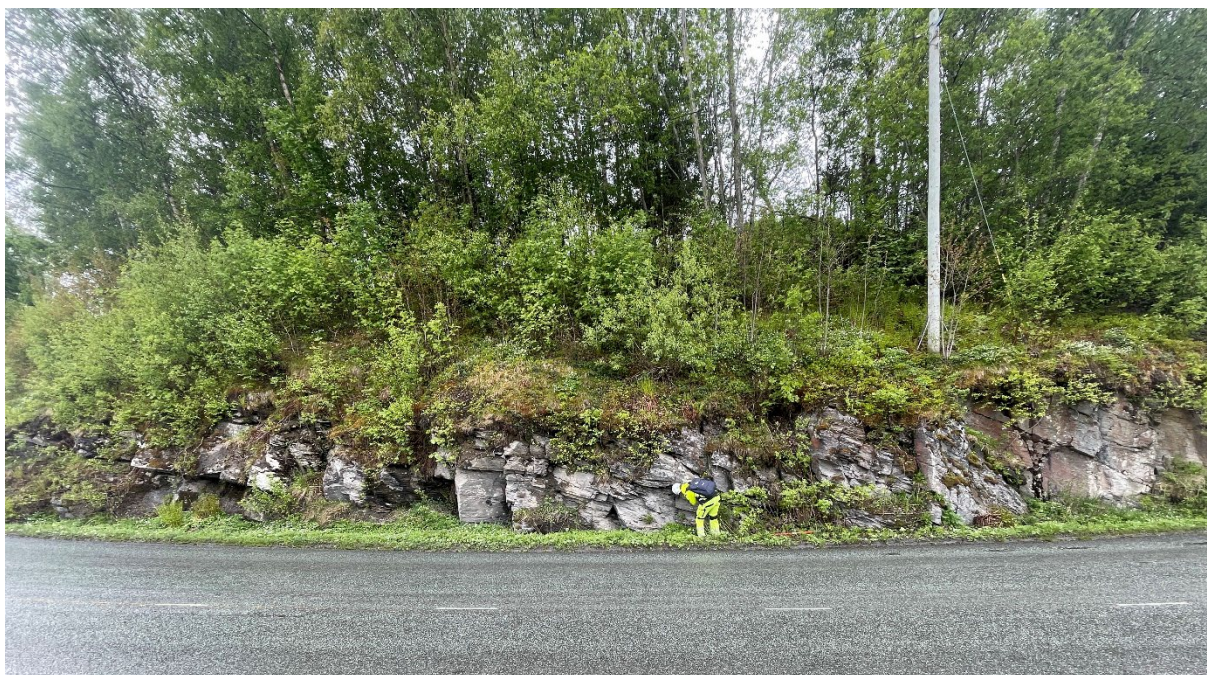
Figur 10: Over skjæringstopp er terrenget preget av mye vegetasjon og trær.

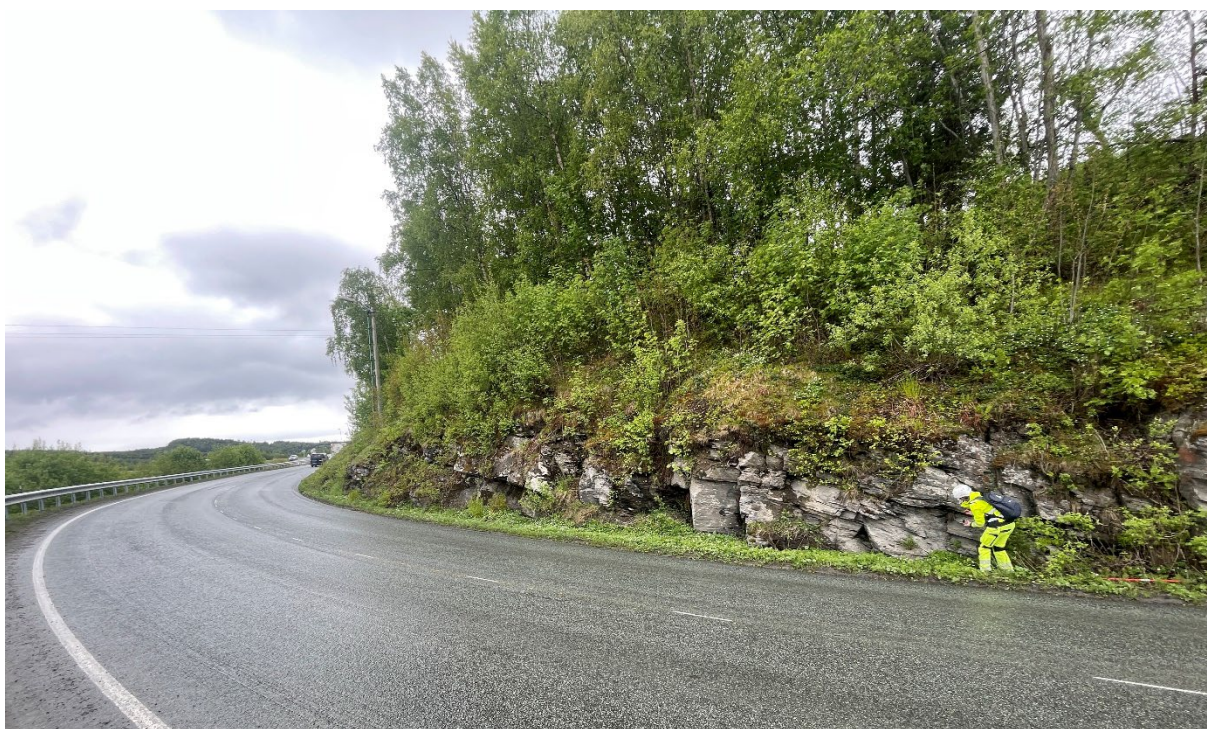
Figur 11: Eksisterende bergskjæring. Bilde tatt mot sørøst.

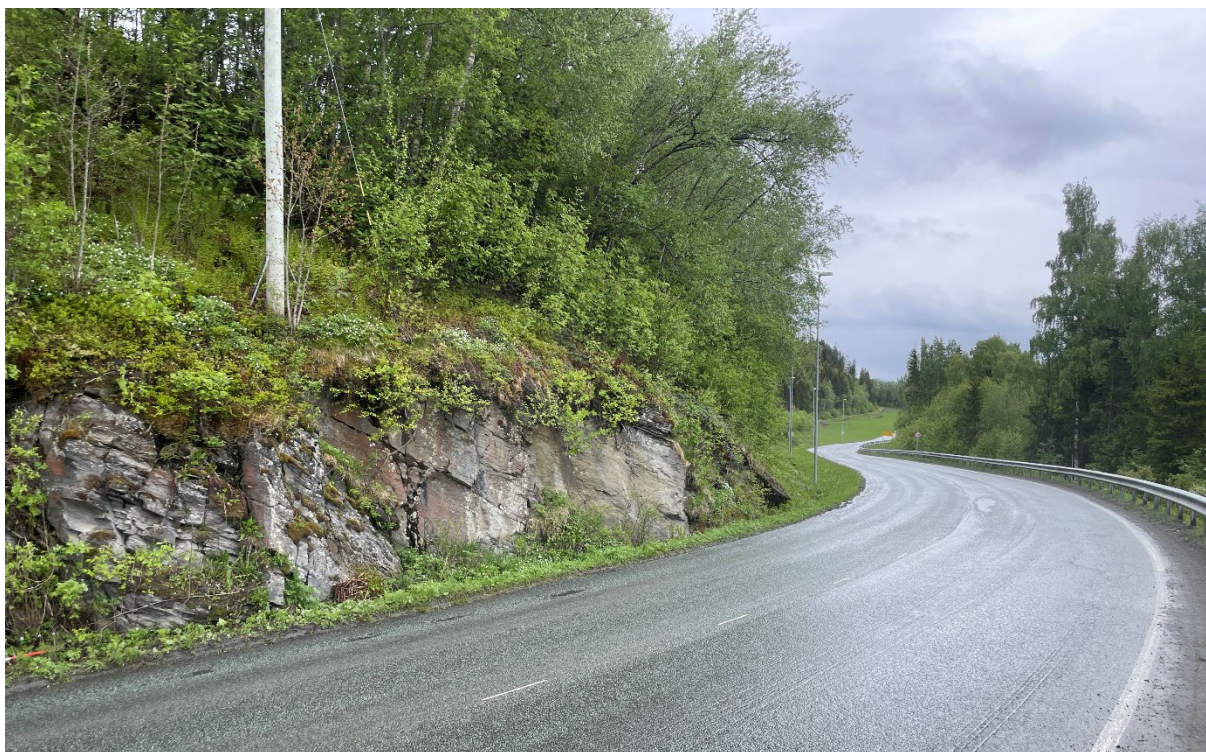
Figur 12: Eksisterende bergskjæring, bilde tatt mot vest.
