# Fv. 715 Rødsjø - Krinsvatn, Åfjord

Trøndelag fylkeskommune

Ingeniørgeologisk rapport for reguleringsplan

DOKUMENTKODE: 10219973-RIGberg- RAP-001

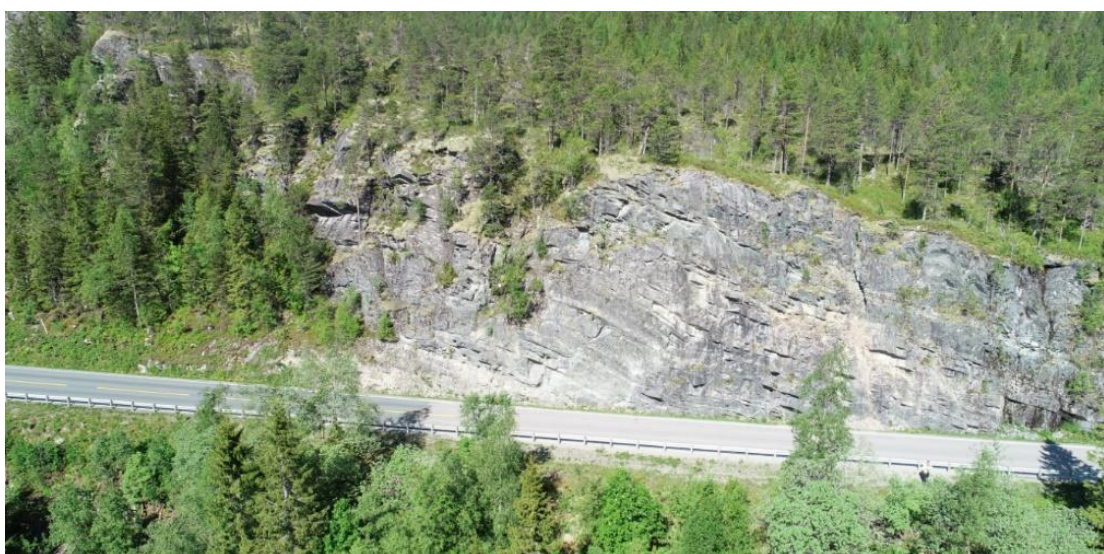
Foto 1: Bergskjæring 1, sørvestre del

Det ble hovedsakelig observert amfibolitt. Langs denne strekningen fremstår bergarten som uforvitret utenom misfarging på enkelte soner/sprekkeflater. Bergarten fremstår som moderat sterk til sterk og lite til moderat oppsprukket.

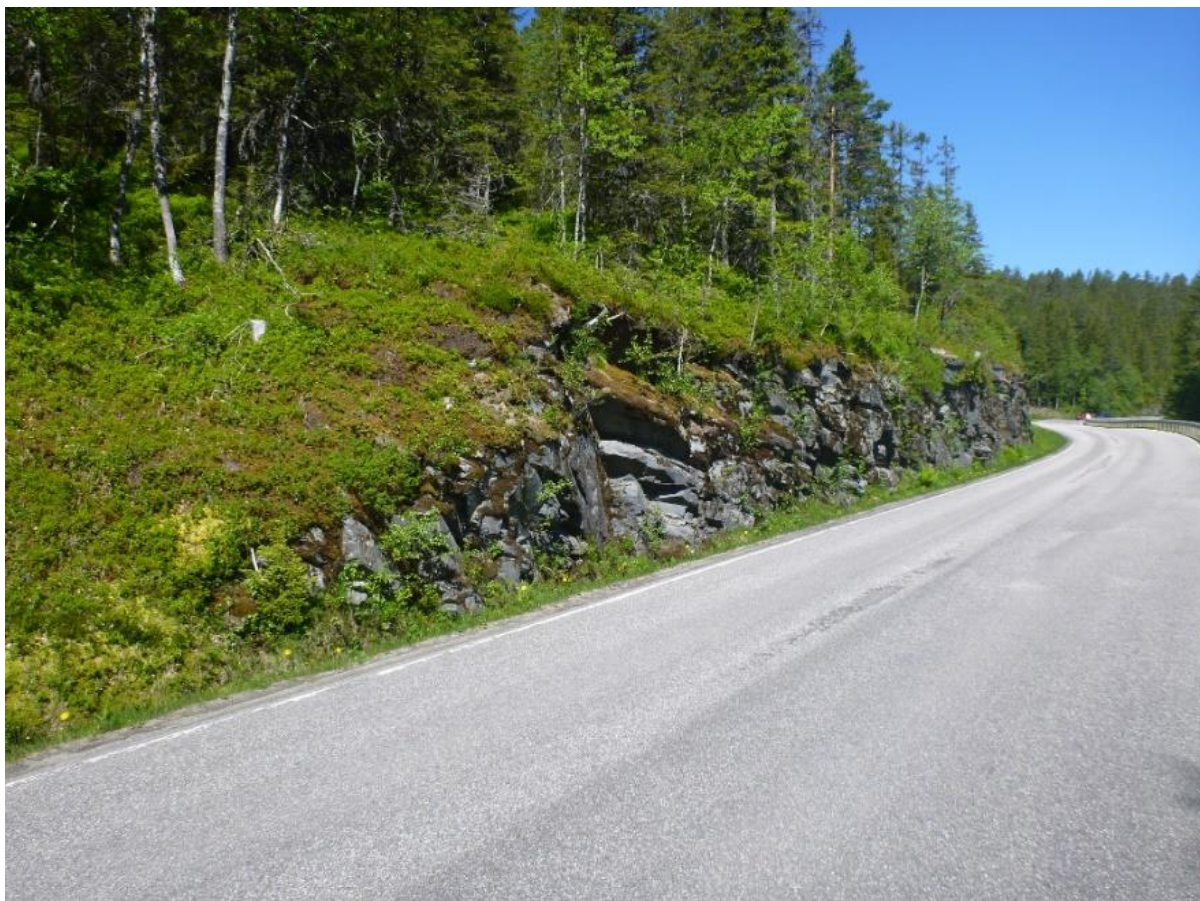
Langs bergskjæring 2 ble det registrert 4 forskjellige sprekkesett, inkludert bergartens foliasjon. De observerte sprekkeflatene er overveiende plane og ru.

- Sprekkesett 1/foliasjon har en orientering på N230°Ø/30-40°NV  
Sprekkeavstand 0,5-2 m.
- Sprekkesett 2 har en orientering på N310°Ø/75-85°SV
- Sprekkesett 3 har en orientering på N40°Ø/60-70°SØ.
- Sprekkesett 4 har en orientering på N170°Ø/85-90°Ø.

Det ble ikke observert vann i skjæringen.

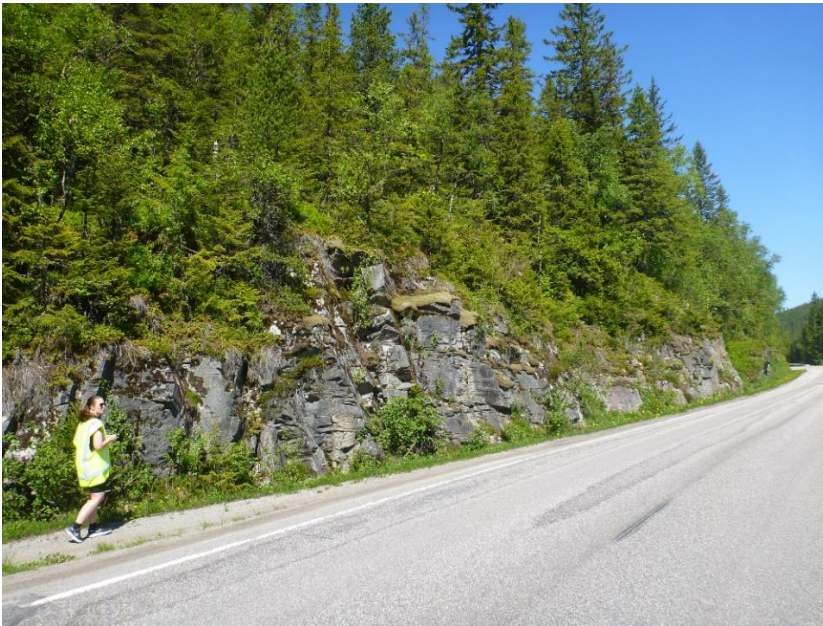
Foto 7: Bergskjæring 3

- Sprekkesett 1/foliasjon har en orientering på N250°Ø/30-40°NV  
Sprekkeavstand 0,5-2 m.
- Sprekkesett 2 har en orientering på N335°Ø/75-85°NØ.
- Sprekkesett 3 har en orientering på N50°Ø/80°SØ.

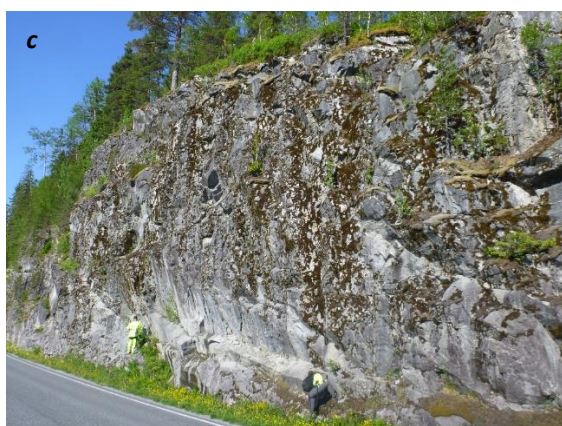
Foto 10 a, b, c: Bergskjæring 11

Det ble ikke observert vann i skjæringen.

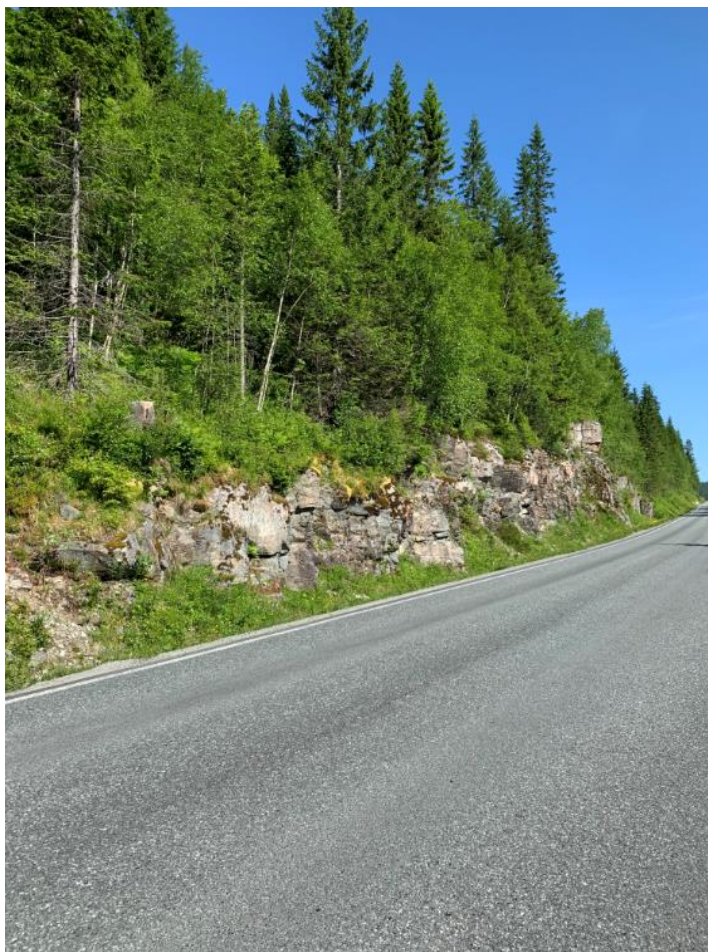
**Foto 11: Bergskjæring 12**

Det ble ikke observert vann i skjæringen.

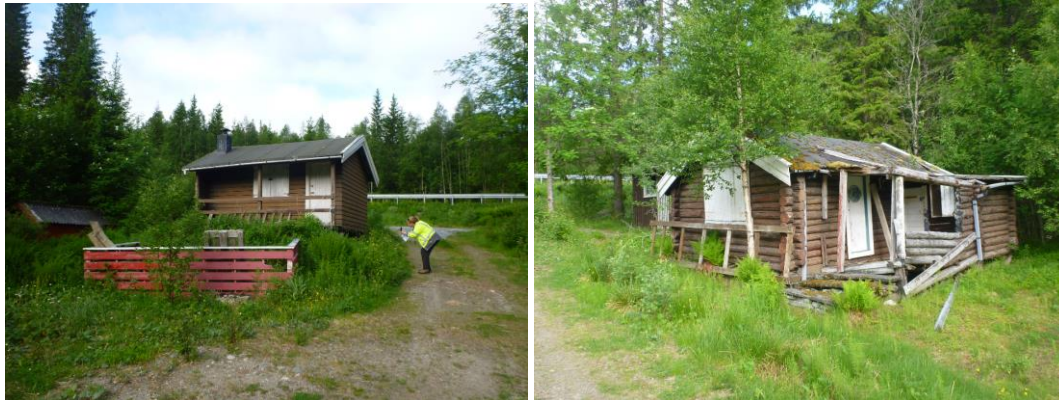
I delprosjekt 2 er det en hytte med uthus/anneks ca. 20 m nedenfor vegen ved profilnr. 225. Bygningene er av dårlig forfatning (foto 12 a,b).

**Foto 12 a,b: Hytter ved profilnr. 225.**
