Lakseveg nord – beskrivelse og vurdering av tiltak

Dette notatet beskriver de problempunkter som er registrert ut fra fortellerkart, befaring og samtaler med transportnæringen. Notatet begrunner prioritering av tiltak som tas med videre og kostnadsberegnes.

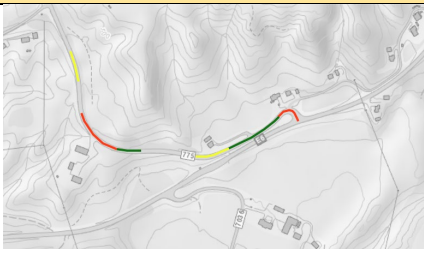
Gartland	Problem	Tiltaksbeskrivelse

<ul style="list-style-type: none">• 1 ulykke med lettere personskade – dårlig sikt og høy fart på trafikk nordfra på E6• 1 kurve < 100m i stigning

Hovedutfordringen i området er mektige forekomster av kvikkleire. Siktutbedring ser i utgangspunktet kurant ut, men det er en mur på innsiden langs E6 som sannsynligvis har en stabiliserende hensikt. Det er også vurdert ny trase for E6 som kan medføre en annen påkobling av Lakseveg nord på E6.

Det vil også være meget utfordrende å utbedre kurve på fv. 775 p.g.a kvikkleire.

Tiltaket tas ikke med videre som eget utbyggingstiltak i prosjektet.

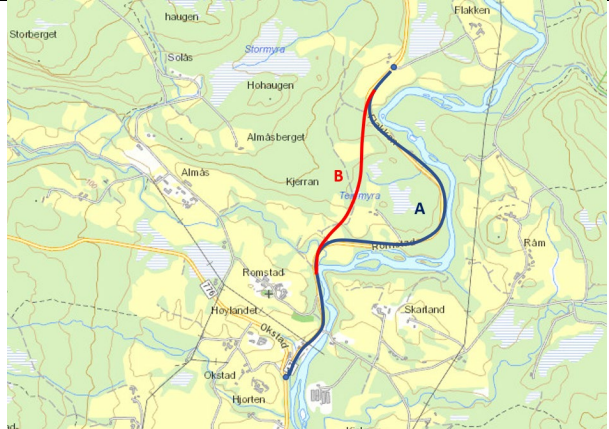
Romstad (2,7 km)	Problem	Tiltaksbeskrivelse

<ul style="list-style-type: none"> • 1 dødsulykke • 6 kurver < 225m • Dekkebredde 6-6,5m og delvis under 6m 	<p>Alt. A: Utbedring langs dagens veg</p> <p>Alt. B: Veg i ny trase</p>

Det er mulig å utbedre dagens veg (alt. A) til vegnormalstandard forutsatt at 60 km/t opprettholdes i kurve over bru som vist på bildet under. Viktig å få en kurve med samme radius gjennom den lange kurven.

Alt. B er betydelig kortere (ca. 650m) men tar mere dyrket mark og gir større inngrep i landskapet. Usikkerhet knyttet til grunnforhold for høy fylling og overdekning over fjell i høyeste skjæring. Skjæring ca. 20 m på det høyeste.

Det er ikke store kostnadsforskjeller på alternativene (ca. 10 %) og begge alternativene bør vurderes videre.

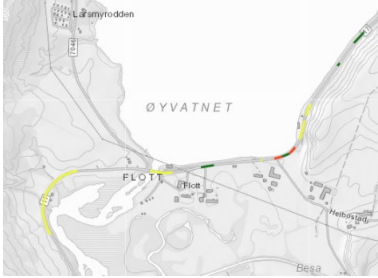
Flott	Problem	Tiltaksbeskrivelse

<ul style="list-style-type: none"> • 1 møteulykke i lang kurve - lettere skade (80-sone) • Fartsgrense 60 km/t (800m) • Campingplass og boliger – ingen tilbud til gående og syklende

Campingplass og boliger i området. Flåttbrua med føringsbredde 7 m. Avkjøring til skianlegg like vest for brua. Ensidig to-veis busslomme øst for avkjøring til camping. Lokalveg nord for fv. 17 kan benyttes for gående, men to kryssinger av fv. 17.

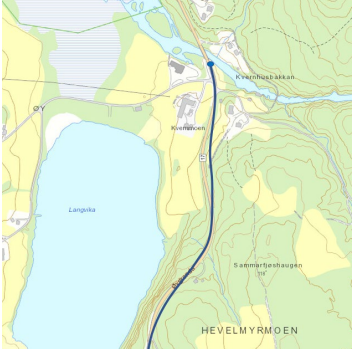
Øygrenda (770 m)	Problem	Tiltaksbeskrivelse

<ul style="list-style-type: none"> • Stigning > 6% • 2 kurver < 100m i stigning • Vegbredde 6-6,5m • Bæreevne 	<p>Utbedring av dagens veg. Utbedring av kurver, stigningsforhold, vegbredde og sikt. Utbedring av busslomme.</p>

Fra transportnæringen er dette angitt som et problemområde vinterstid, hvor kombinasjonen av stigning, krappe kurver og dårlig sikt gir utfordringer. Vegen utbedres til vegnormalstandard. Utbedring av busslomme ved avkjøring til ungdomshus må vurderes.

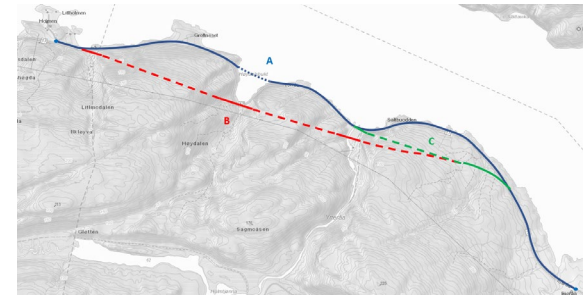
Bjøråa – Holmen (4,2 km)	Problem	Tiltaksbeskrivelse

<ul style="list-style-type: none">• 1 dødsulykke og 1 alvorlig ulykke• Skredutsatt område• Dekkebredde 6-6,5 m – delvis < 6m• 4 kurver med $R_h < 100m$• Flere støttemurer med usikker tilstand	<p>Alt. A: Utbedring av dagens veg, men bru over Høydalsbugta</p> <p>Alt. B: Ny veg med 3 tunneler</p> <p>Alt. C: Ny veg med tunnel forbi Saltbuodden – videre som alt. A</p>

Strekningen fra Saltbuodden til Holmen ligger i rasutsatt område. Registrert skredpunkt ved Høydalsbugt (Høydalen II), med skredfaktor 2,08 (lav). Mye nedfall av stein fra bergskjæring – noen skjæringer er boltet. Veg uten gulstripe fra Saltbuodden og fram til Ytteråbrua. 6 støttemurer med samlet lengde på ca. 160 m.

Det er usikkerhet om gjennomførbarhet av utbygging av dagens veg ved Saltbuodden. Derfor er alt. C med tunnel tatt med som et alternativ. Det er nødvendig med videre detaljplanlegging inkl. geologiske undersøkelser for å fastslå hvor høye bergskjæringene blir og om det er forsvarlig å bygge langs dagens veg.

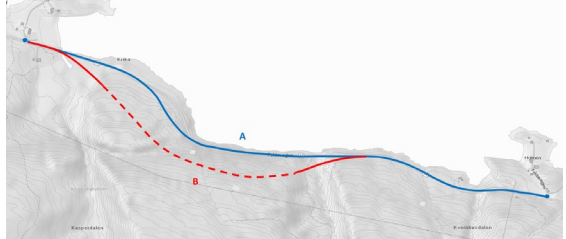
Holmen - Forneset (1,9 km)	Problem	Tiltaksbeskrivelse

<ul style="list-style-type: none"> • Dekkebredde 6-7 m, delvis < 6 m • Skredutsatt område • 1 kurve med $R_h < 100\text{m}$ • Flere støttemurer med usikker tilstand 	<p>Alt. A: Utbedring av dagens veg</p> <p>Alt. B: Ny veg i tunnel</p>

Strekningen ligger i rasutsatt område hvor det er registrert 1 mindre snøras, steinnedfall fra dalside og is i vegskjæring. Steindefall fra vegskjæring er mest typisk i området. Dekkebredden ligger i hovedsak mellom 6 – 6,5m med kortere strekninger mindre enn 6 m. Det er 3 støttemurer på strekningen med samlet lengde 134m.

Alt. A langs dagens veg er problematisk grunnet meget høye bergskjæring, støttemurer og anleggsgjennomføring. Det er også for denne strekningen nødvendig med videre detaljplanlegging inkl. geologiske undersøkelser for å fastslå hvor høye bergskjæringene blir og om det er forsvarlig å bygge langs dagens veg. Det er derfor foreslått ett alternativ B med tunnel.

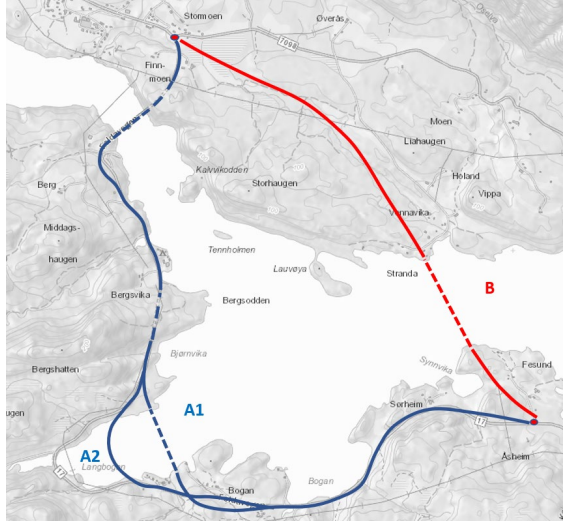
Fesund – Foldereid (7,1 km)	Problem	Tiltaksbeskrivelse

<ul style="list-style-type: none"> • 2 ulykker med lettere personskade • Skredutsatt område • Dekkebredde 6-6,5 m • 2 kurver med $R_h < 100\text{m}$ 	<p>Alt. A1: Utbedring av dagens veg med ny bru (400m) over Langbogen</p> <p>Alt. A2: Utbedring av dagens veg med fylling og kort bru over Langbogen</p> <p>Alt. B: Veg i ny trase med ny lang bru (750m) over fjorden.</p>

Det registrert 2 ulykker med lettere personskade. Begge ulykkene er utforkjøringsulykker i kurve. Mye nedfall av is/stein fra vegskjæring, men også løsmasser/stein fra dalside. God bæreevne. Foldabraua (336m) og 2 tunneler på strekningen; Bergsviktunnelen (350m) og Finnmotunnelen (233m), alle bygd i 1969.

Det er ikke mulig å utbedre dagens veg til vegnormalstandard, uten fylling/bru i Langbogen. Alt. A1 viser utbedring av dagens veg med bru i Langbogen på ca. 400m. Muligheten for å fylle i Langbogen må undersøkes nærmere da en fylling vil gi betydelig mindre kostnader enn bru. Dette er vist som alt. A2. Det forutsettes at begge tunneler på dagens veg utbedres med ny belysning.

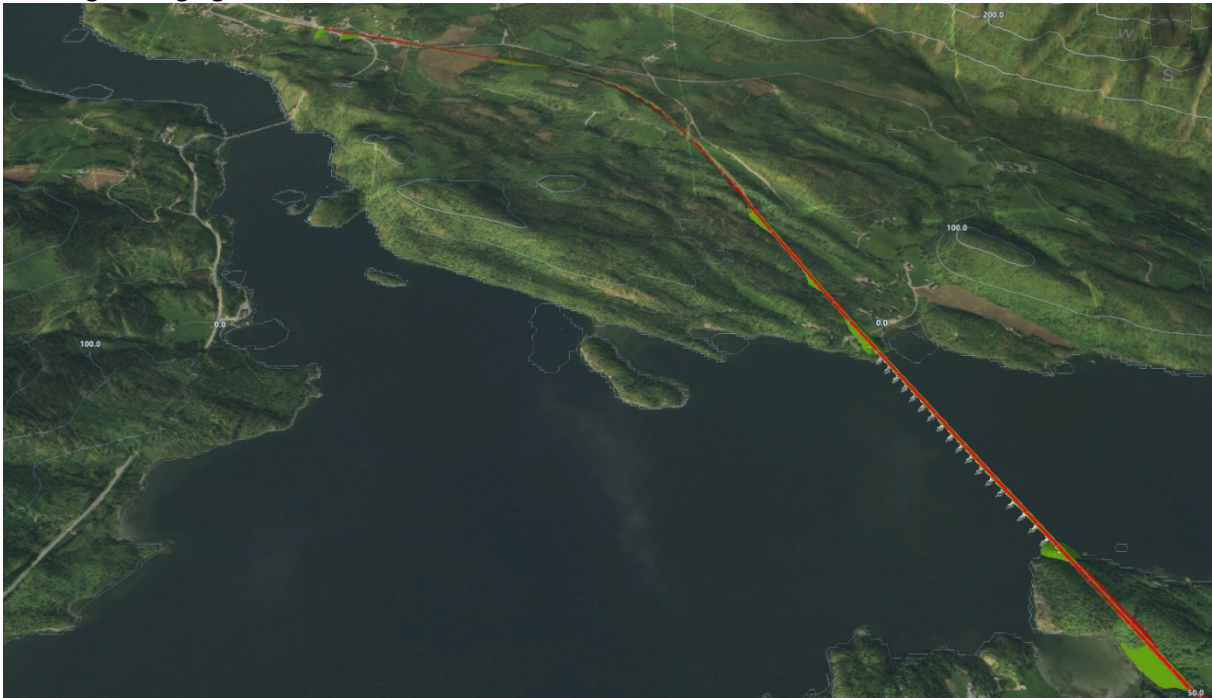
Alt. B Ny bru over Innerfolda

Alt. B er en framtidig mulig trase med lang bru (750m) over Innerfolda. Linja er ca. 3,3 km kortere enn dagens veg og ca. 2,3 km kortere enn alt. A1.

Alt. B ansees som den mest aktuelle framtidige løsningen når Foldabrua må erstattes. Det er vurdert at Foldabrua fortsatt kan benyttes i 30-50 år framover, forutsatt at nødvendig vedlikehold gjennomføres. Det ansees derfor mest samfunnsøkonomisk å utnytte restverdien i Foldabrua og utbedre dagens veg, men unngå bygging av kostbare konstruksjoner. Det foreslås derfor å undersøke muligheten for ett alternativ A2, som omfatter en fylling og kort bru i Langbogan. Dette vil være en rimeligere løsning også sett i sammenheng med overskudd av steinmasser fra tiltak i nærheten.

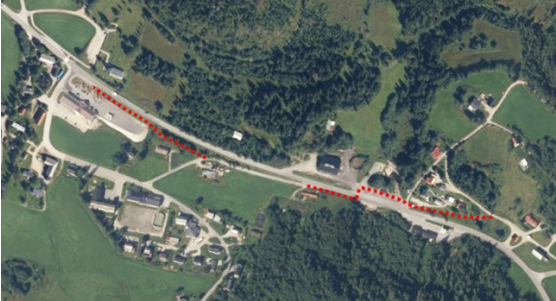
Foldereid sentrum	Problem	Tiltaksbeskrivelse

<ul style="list-style-type: none"> Foldereid sentrum med skole og barnehage, har ikke et sammenhengende tilrettelagt tilbud for myke trafikanter 	<p>Etablering av sammenhengende gang- og sykkelvegnett.</p>

Det er i dag opphøyet gangfelt og busslommer ved avkjøring til skole/butikk i sentrum. Fartsgrensa er 40 km/t i området ved gangfeltet og 50/60 km/t resten av strekningen i sentrumsområdet.

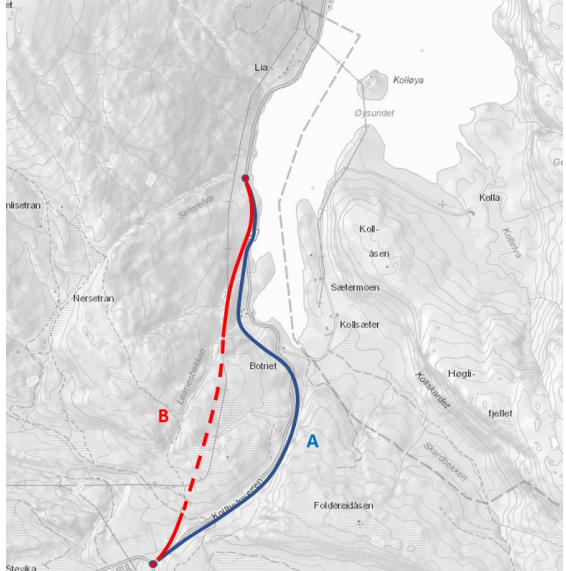
Trolldalen (2,7 km)	Problem	Tiltaksbeskrivelse

<ul style="list-style-type: none"> • Stigning > 8 % i ca. 900m • 5 kurver med Rh < 100m • Dekkebredde < 6m • Bæreevne < 12T fra Nordlandskorsen til start stigning og ved Botnet etter stigning – delvis < 10T • Sørpeskred med stengning av veg • Uklar utforming kryss Nordlandskorsen 	<p>Alt. A: Veg i dagen i ny trase</p> <p>Alt. B: Ny trase – tunnel (1150m)</p> <p>Utbedring av kryss ved Nordlandskorsen.</p> <p>Utbedring av strekningen bør sees i sammenheng med utbedring fra Nordland grense til Årsandøy (5,4 km)</p>

Strekningen har lav trafikkmengde, men har også meget dårlig standard. Dette gjelder også videre på fv. 17 fra Nordlandsgrensa til Årsandøy (5,4 km).

Det er ikke mulig å oppnå vegnormalstandard langs dagens veg og det er foreslått to mulige traseer. Alt. A har store terrenginngrep med høye skjæringer og fyllinger. Det er tidligere registrert kvikkleire i området.

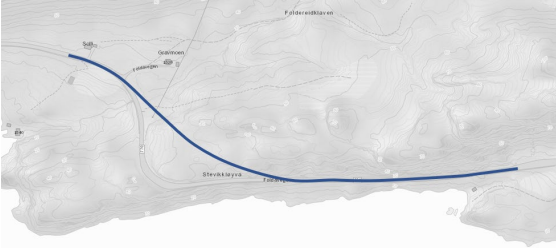
Breivikbukta (820 m)	Problem	Tiltaksbeskrivelse

<ul style="list-style-type: none">• 1 møteulykke i kurve med lettere skade• 2 kurver med $R_h < 100\text{m}$• Dekkebredde < 6 m• Bæreevne delvis < 12T• Steinnedfall fra fjellskjæring	Utbedre kurve og etablere fanggrøft i bergskjæring

Fra Foldereid er det høye bergskjæringer med noe steinnedfall. Utvidelse av fanggrøft tas med i tillegg til utbedring av kurve.

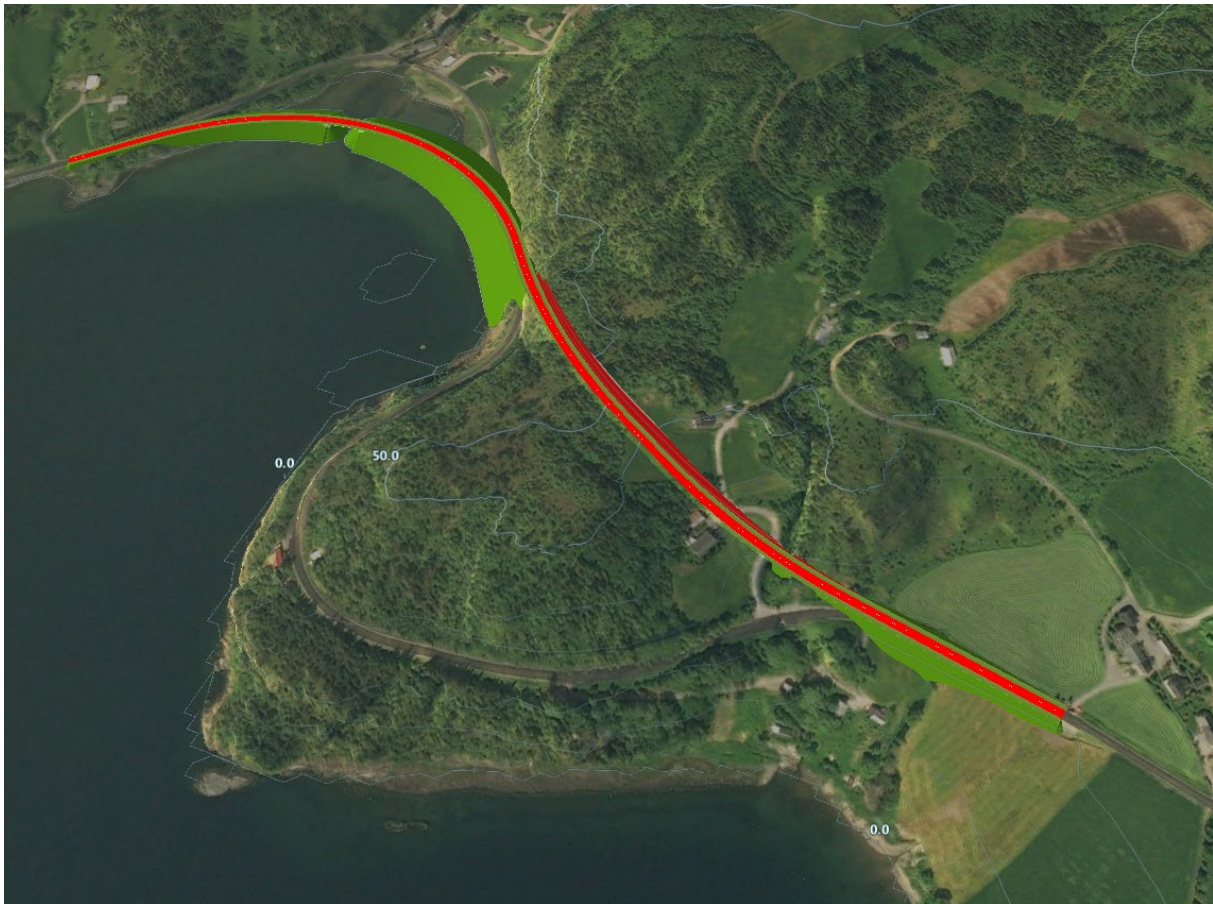
Åbogen – forslag til ny vegløsning

Strekning med flere lange og krappe kurver, smal veg < 6 m og smal bru 5,0 m.

Det er sett på flere mulige løsninger bl.a med lang bru over Åbogen (600 m). Løsningen som er foreslått har noe usikkerhet knyttet til grunnforholdene i Åbogen og hensyn til naturmangfold. Det må etableres bru i fyllingen og det er mulig at krav til kurvatur ikke kan følge vegnormalstandard, men at det må søkes om fravik. Det er også utfordringer med ett bolighus i øst som blir liggende nærme ny vegskjæring, samt avkjørsel til denne.

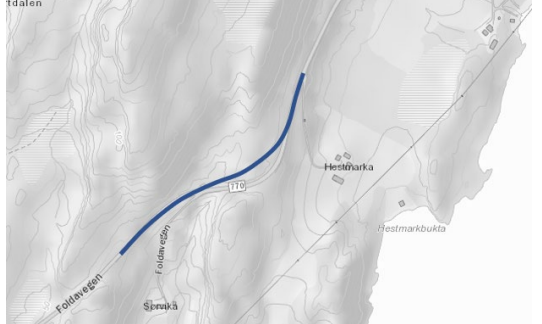
Hestmarka (520m)	Problem	Tiltaksbeskrivelse

<ul style="list-style-type: none"> • 2 utforkjøringsulykker – alvorlig og lettere skadd • Dekkebredde < 6 m • 1 kurve med $R_h < 100m$ 	Utbedring av kurve

I begge kurvene er det smalt og kort avstand til bergskjæring. Fra øst er det en lang strekning med rettlinj og stort sprang i vegstandard kan ha hatt betydning i hvert fall for den ene ulykken.

Kurveutbedring bør også omfatte bredere grøft og siktrydding i begge ender av strekningen. Det kan også vurderes å utbedre strekningen øst for Hestmarka på en strekning på ca. 800m fram til bru over Årforbukta.

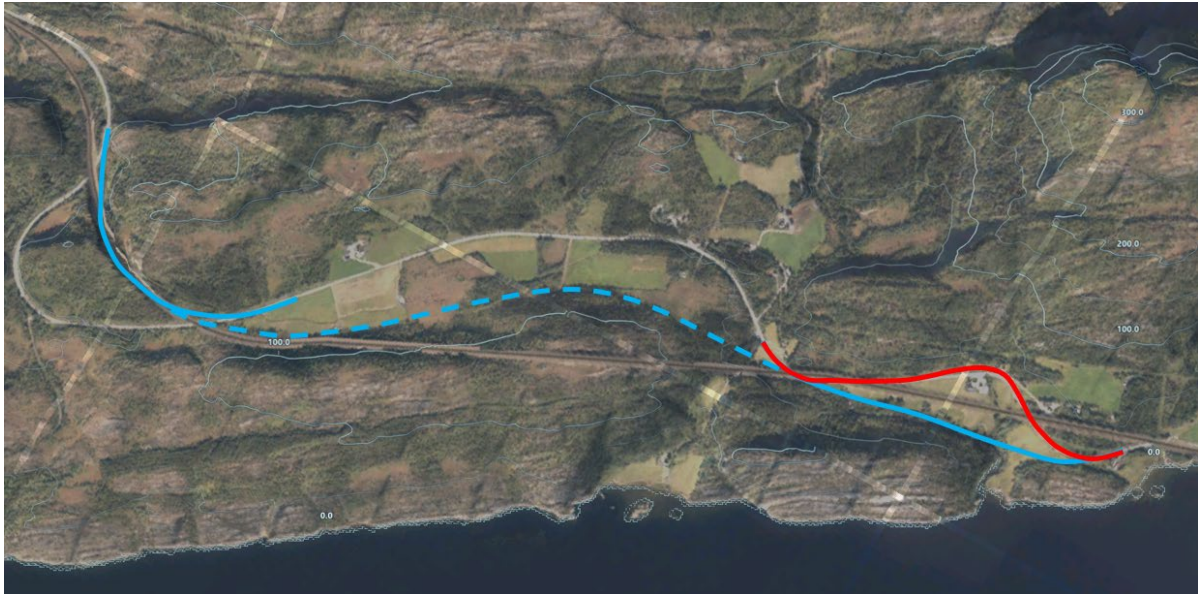
Alternative linjer Rokka og Skogen

Ulike linjer er vurdert på disse to områdene herunder større omlegginger. Ved Rokka er det tydelige langsgående sprekker i asfaltdekke og fra transportnæringen er det opplyst at det delvis er feil fall i kurvene. Kurvene er lange, men først og fremst er det dårlig sikt. Ved Skogen er det muligheter for innkorting av veglinja med ca. 450 m. utfordringene med dagens veg er ikke så store at en slik kostbar innkorting kan forsvares.

Det anbefales at tiltak gjøres som en del av strekningsvis utbedring med enkel forbedring av kurve ved Rokka, utvidelse av grøft og siktforbedring.

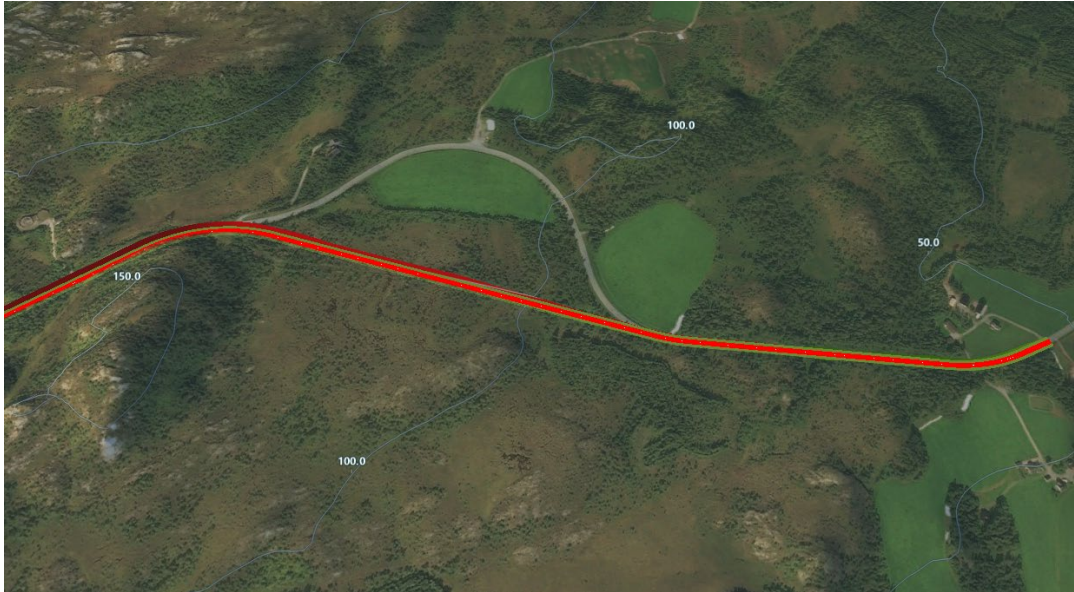
Stakkstongbakkan – mulig alternativ linje

Ved Stakkstongbakkan er det mulighet for både en kortere veglinje og slakere stigning. Svingene er lange og har relativt bra sikt. Det er ikke registrert trafikkulykker i selve kurvene, men på rettstrekning ved Finne like øst for strekningen. En omlegging av vegen vil kreve høye bergskjæringer og veg over et myrområde.

Utfordringene langs dagens veg er ikke tilstrekkelig utfordrende sammenlignet med andre utfordringer på Lakseveg nord.

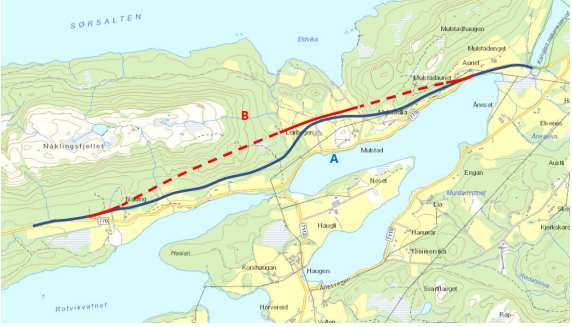
Kolvereid - Nakling (5,0 km)	Problem	Tiltaksbeskrivelse

<ul style="list-style-type: none"> • 1 dødsulykke og 1 ulykke med lettere skade – begge utforkjøringer • 10 -12 kurver med Rh < 100m • Dekkebredde 6-6,5m delvis < 6 m • Bæreevne < 12T og delvis under 10T • Utrasing av veg på 1970-tallet. Flere små løsmasseskred fra vegskråning 	<p>Alt. A: Ny veg i dagen</p> <p>Alt. B: Ny veg i 2 tunneler</p>

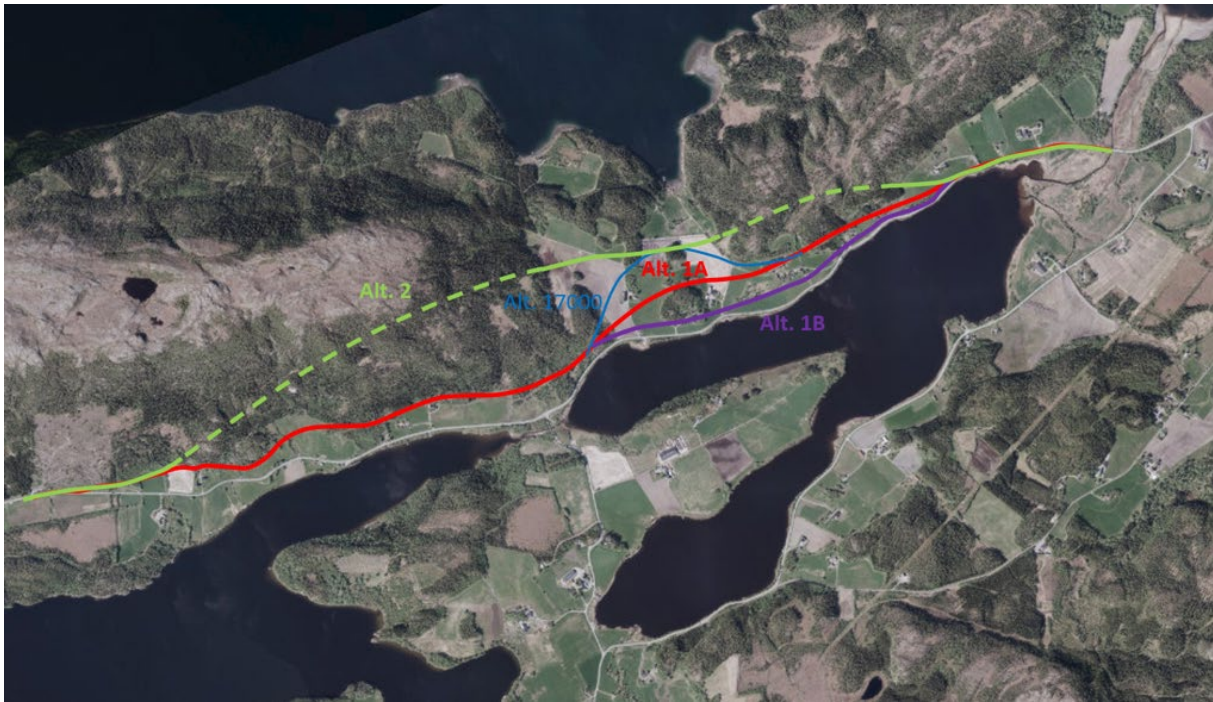
Kolvereid – Nakling – aktuelle linjer fra forprosjekt 2015

Hovedplan for parsellen Kolvereid – Nakling ble utarbeidet så tidlig som 1985. Området har meget utfordrende grunnforhold med mye registrert kvikkleire. Det har gått flere mindre løsmasseskred langs vatnet. I 2015 ble det gjennomført nye geotekniske undersøkelser og vurdert flere aktuelle linjer.

Etter en gjennomgang av tidligere materialet og en grundig vurdering fra ekstern geotekniker, er det anbefalt å gå videre med to aktuelle linjer.

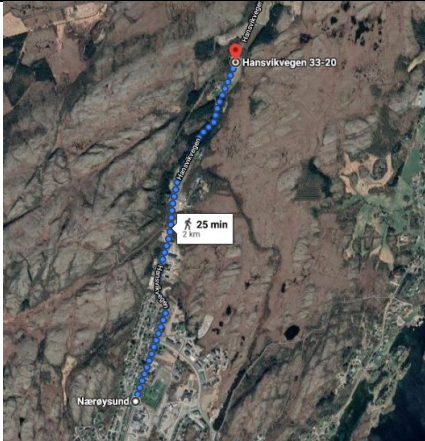
Rørvik nord (3 km)	Problem	Tiltaksbeskrivelse

<ul style="list-style-type: none"> • Manglende tilbud for gående og syklende – vurdering av trafiksikkerhet

Fartsgrensen er 40, 50 og 60 km/t og det er etablert opphøyet gangfelt, fortau og GSV i ca. 2 km fram til avkjøring til utfartsområde Falkhetta.

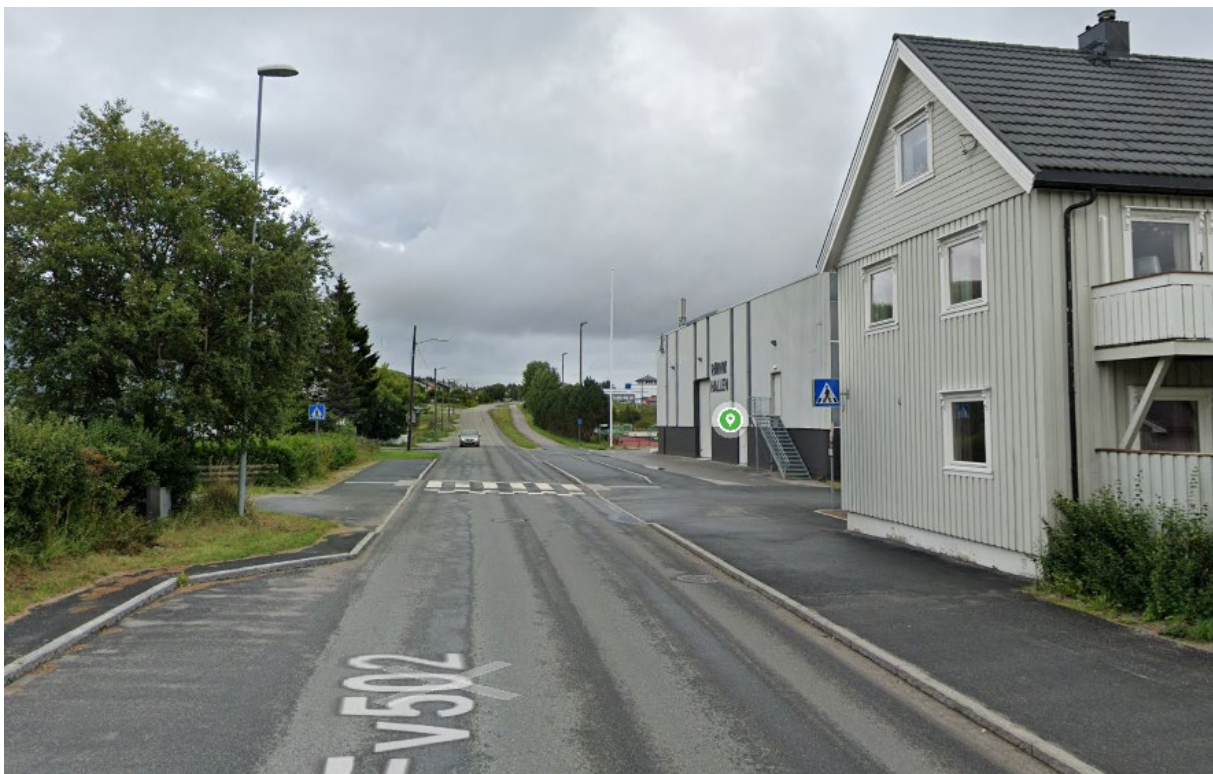
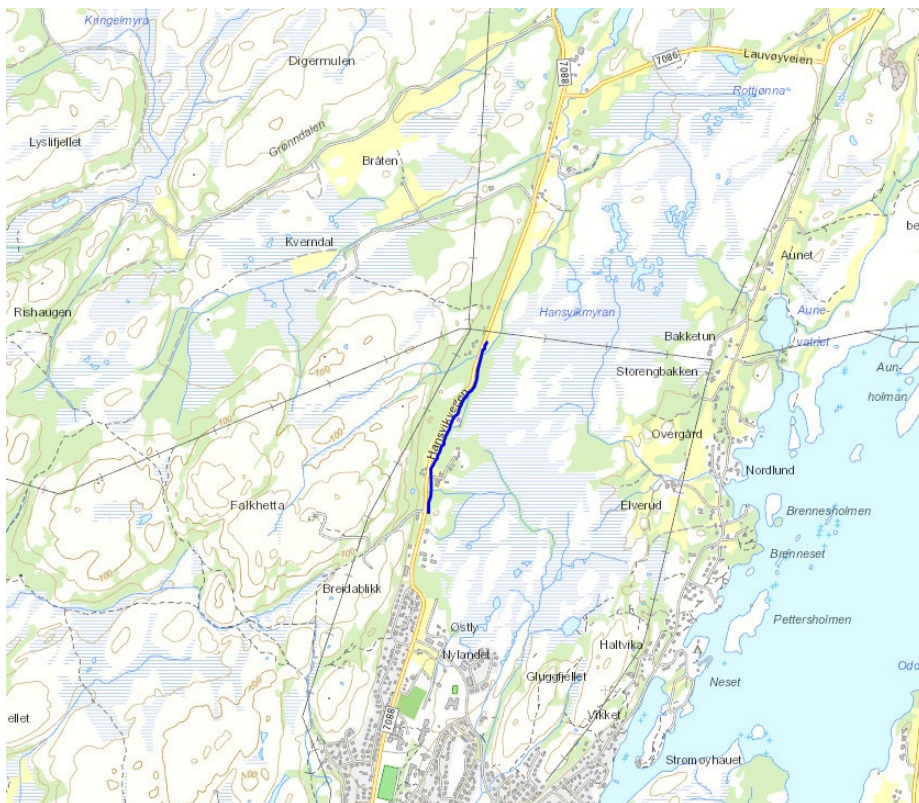
Det har skjedd 2 ulykker på strekningen - den ene en sykkelulykke med uklart hendelsesforløp.

Trafikkmengde og skoleveg tilsier at gsv burde vært forlenget nordover ca. 1 km (2 km avstand fra barneskole).

Dette vil gi et bedre tilbud til ca. 12 husstander. Videre nordover til Hansvika er det spredt bebyggelse som fortsatt vil være uten eget tilbud for mange trafikanter. Vegen er smal men relativt oversiktlig på denne strekningen, men har en stor andel tungtrafikk. Gang og sykkelvegen har i dag en naturlig begrensning og innenfor området forgår trafikken på de mange trafikanters premisser. Sammenlignet med øvrige behov på Laksveg nord, ansees ikke strekningen å ha tilstrekkelige utfordringer til å kunne prioriteres.

Tiltaket tas ikke med videre som eget utbyggingstiltak i prosjektet.
